신월여의지하도로 안전점검(정기,정밀)용역  
(정밀안전점검)

외관조사망도  
신월여의지하도로(인천방향)

서울터널주식회사

(주)명성엔지니어링

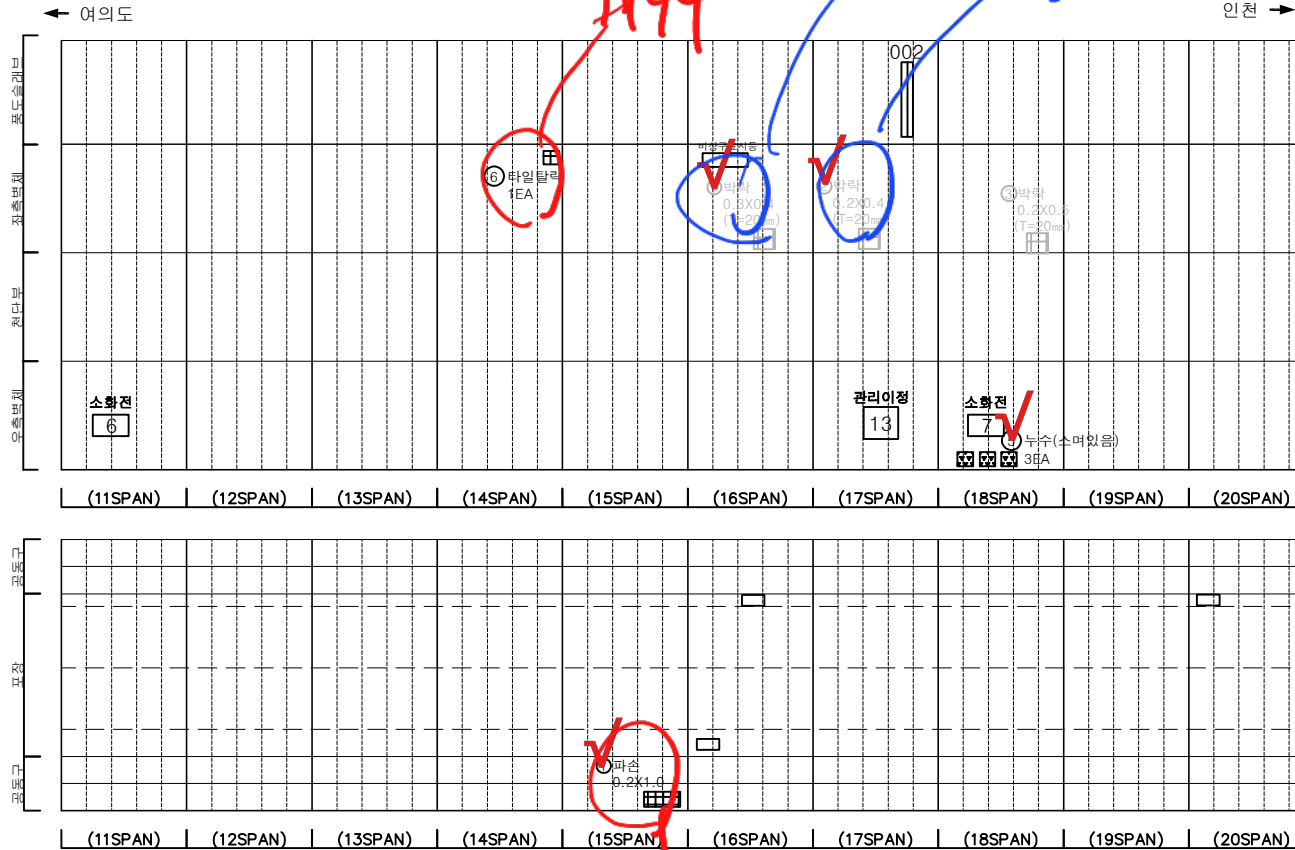
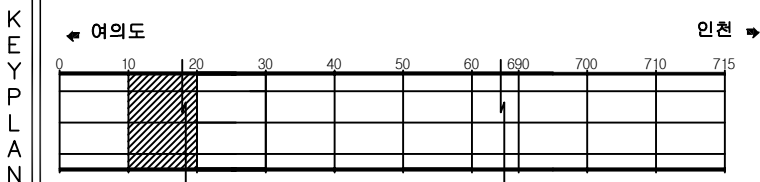
| | 누수, 습윤부 | | 벽면 | | 벽면 | 도면명 | 신월여의지하도로-인천방향 NATM 11~20구간 |

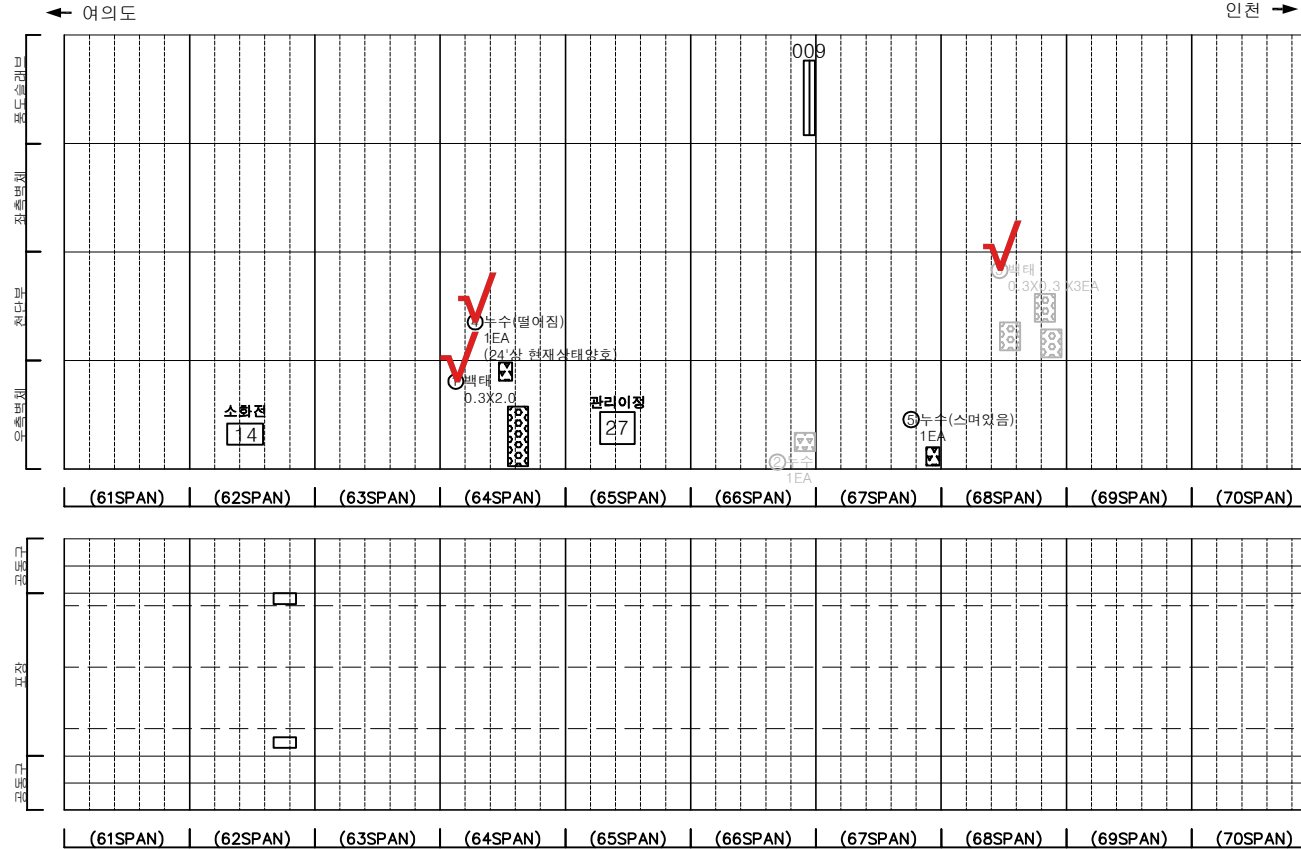
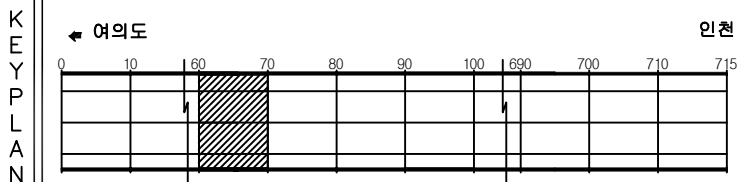
| 누수, 습윤부 | 백태 | 피복물 | 도면명<br>신월여의지하도로-인천방향 NATM 61~70구간 |

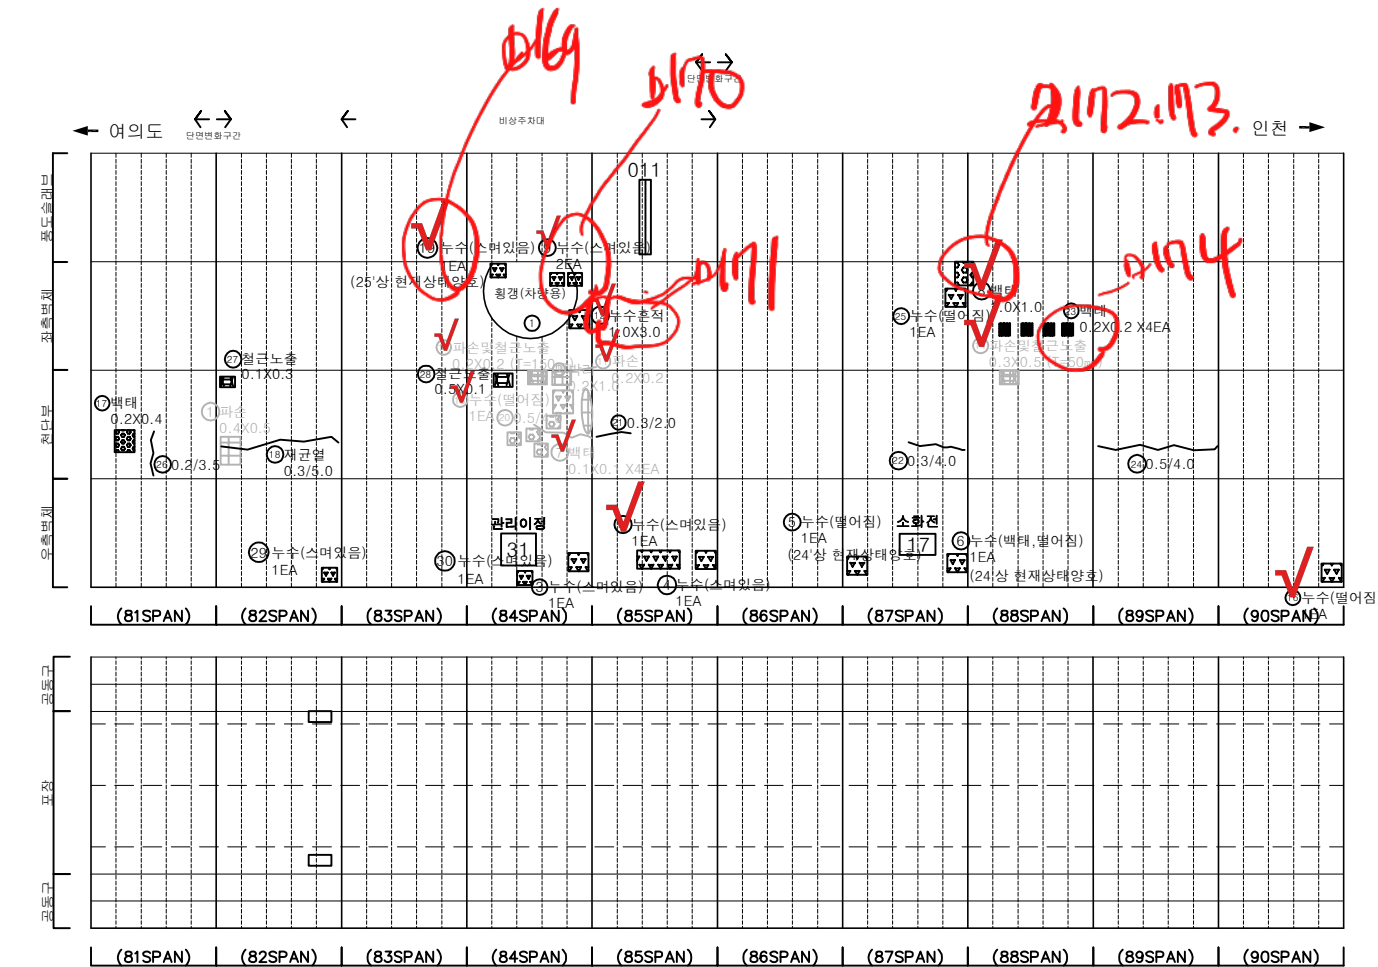
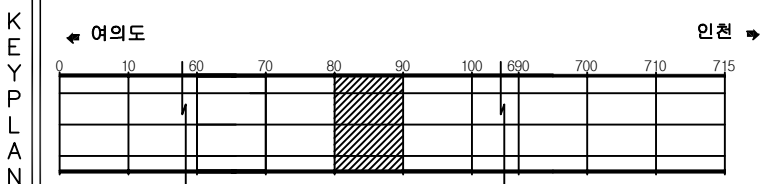
| | 누수, 습윤부 | | 누수, 습윤부 | | 누수, 습윤부 | 도면명 | 신월여의지하도로-인천방향 NATM 81~90구간 |

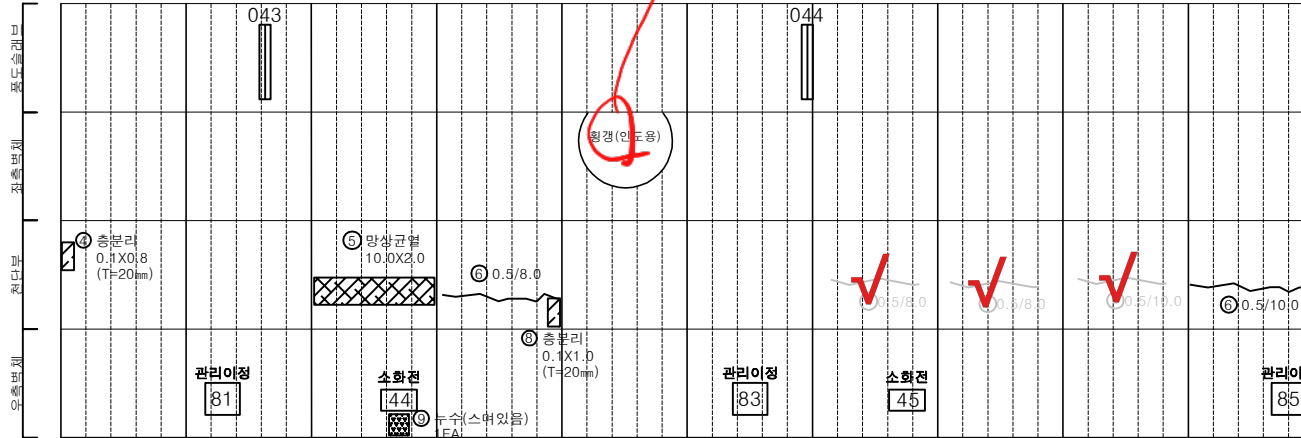
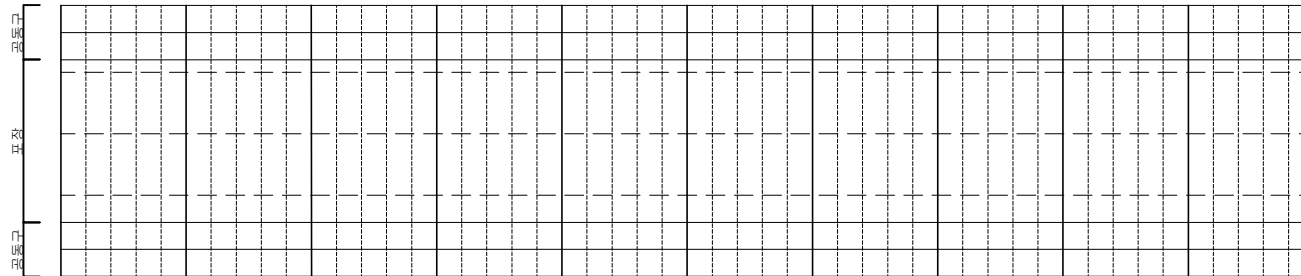
(221SPAN) | (222SPAN) | (223SPAN) | (224SPAN) | (225SPAN) | (226SPAN) | (227SPAN) | (228SPAN) | (229SPAN) | (230SPAN)

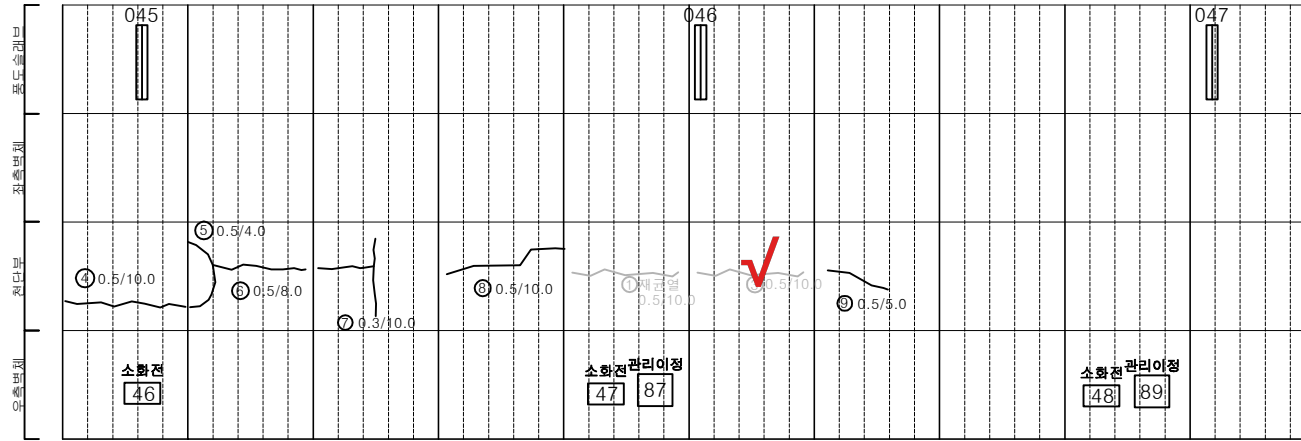
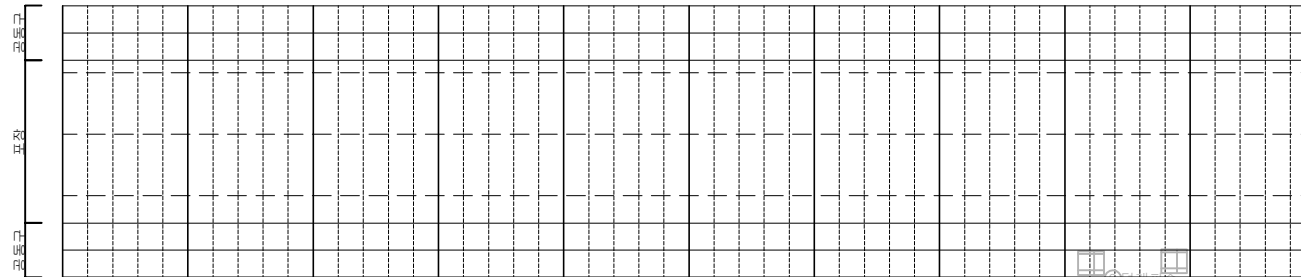
(231SPAN) | (232SPAN) | (233SPAN) | (234SPAN) | (235SPAN) | (236SPAN) | (237SPAN) | (238SPAN) | (239SPAN) | (240SPAN)
