상주영천고속도로 2024~2025년 시설물 안전점검 용역  
(2025년 하반기 정밀안전점검)

# 외 관 조 사 망 도

군위터널(상주방향)

ID:군 위 터 널 (상 주)-포 장,공 동 구 Span No.1~4

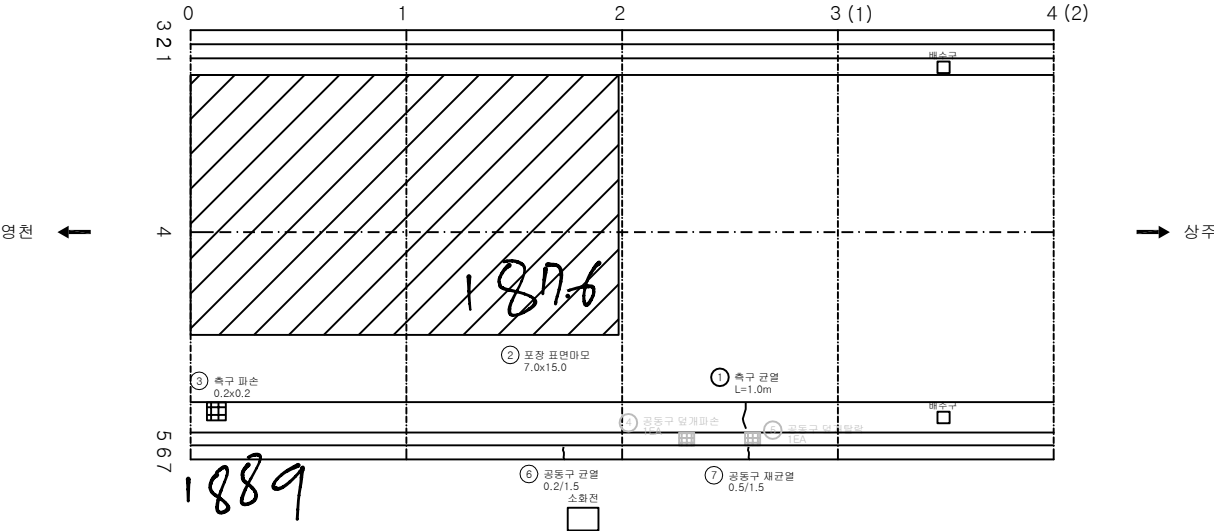
| 번 호 | 발 생 연 도 | 부 재 | 손 상 내 용 | 손 상 현 황 | | | | | | | 비 고 |
|---|---|---|---|---|---|---|---|---|---|---|---|
| 1 | 19하 | 배수시설 | 측구 균열 | | 1.0 | | 1.00 | m | 1 | 1.00 | |
| 2 | 20상 | 포장 | 포장 표면마모 | | 15.0 | 7.0 | 105.00 | m <sup>2</sup> | 1 | 105.00 | |
| 3 | 20상 | 배수시설 | 측구 파손 | | 0.2 | 0.2 | 0.04 | m <sup>2</sup> | 1 | 0.04 | |
| 4 | 19하 | 공동구 | 공동구 덮개파손 | | | | 1.00 | EA | 1 | 1.00 | 21'하 보수 |
| 5 | 19하 | 공동구 | 공동구 덮개열림 | | | | 1.00 | EA | 1 | 1.00 | 21'하 보수 |
| 6 | 20상 | 공동구 | 공동구 균열 | 0.2 | 1.5 | | 1.50 | m | 1 | 1.50 | |
| 7 | 20상 | 공동구 | 공동구 재균열 | 0.5 | 1.5 | | 1.50 | m | 1 | 1.50 | |

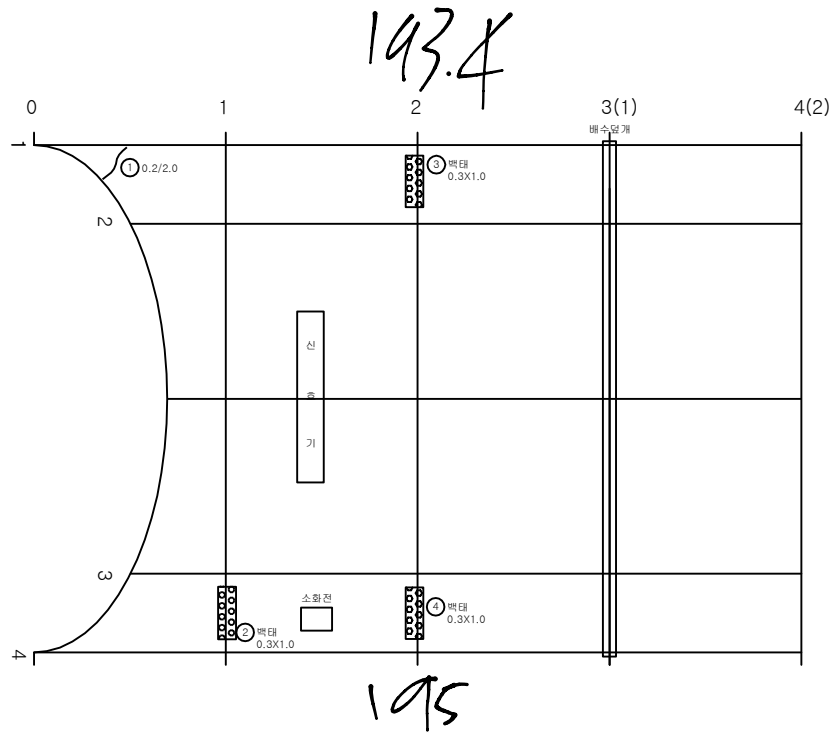
ID:군 위 터 널 (상 주 )-라 이 닝 Span No.1~4
