## 52. 평택호2대교

ID : 평택호2대교 바닥판상면(S1)

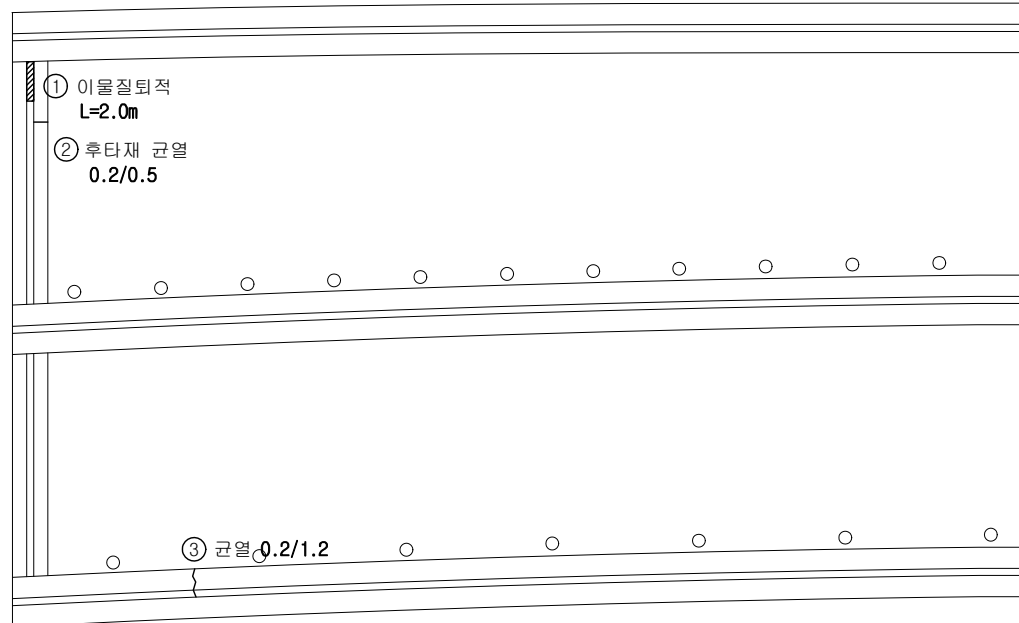
방호벽

교면포장

중앙분리대

손상 현황 표

| 번호 | 구분 | 결함 내용 | 손상규모 | | | | | | 비고 |
|---|---|---|---|---|---|---|---|---|---|
| 1 | 신규 | 이물질 퇴적 | - | - | 2.0 | 1 | 2.0 | m | - |
| 2 | 신규 | 후타재 균열 | 0.2 | - | 0.5 | 1 | 0.5 | m | - |
| 3 | 신규 | 균열 | 0.2 | - | 1.2 | 1 | 1.2 | m | - |

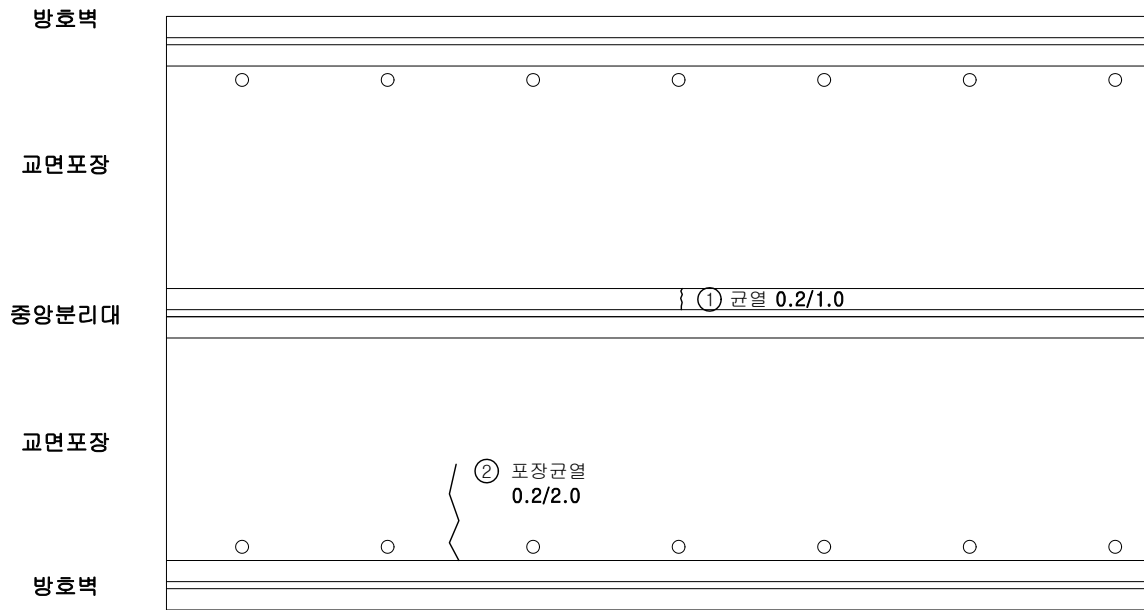
P6

P7

| 번호 | 구분 | 결함 내용 | 손상규모 | | | | | | 비고 |
|---|---|---|---|---|---|---|---|---|---|
| 1 | 신규 | 균열 | 0.2 | - | 1.0 | 1 | 1.0 | m | - |
| 2 | 신규 | 포장균열 | 0.2 | - | 2.0 | 1 | 2.0 | m | - |

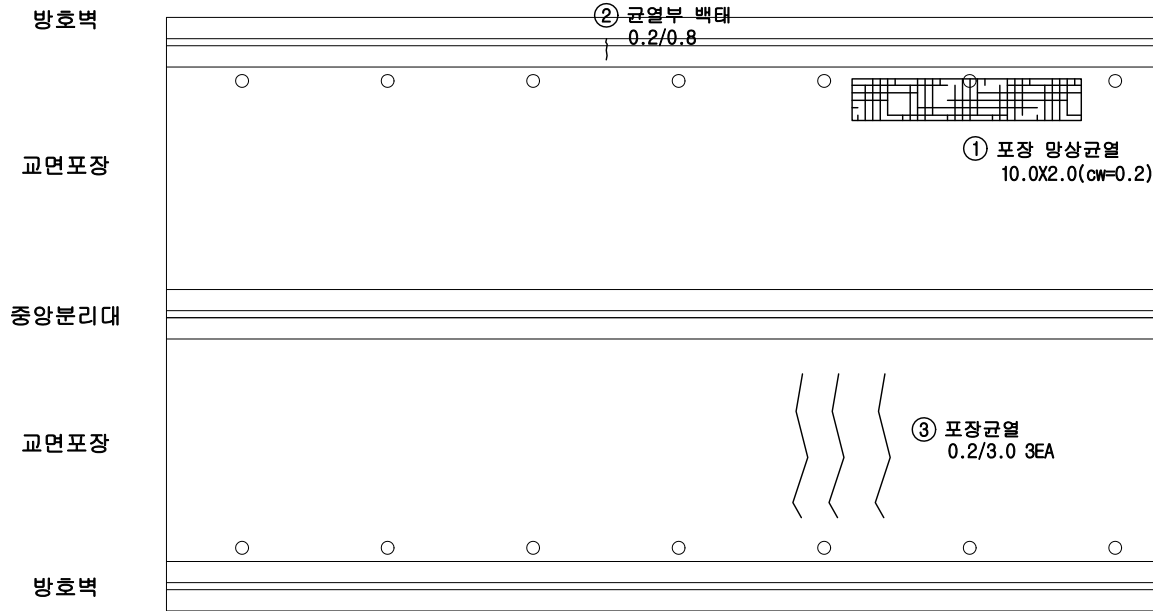
P8

P9

| 번호 | 구분 | 결함 내용 | 손상규모 | | | | | | 비고 |
|---|---|---|---|---|---|---|---|---|---|
| 1 | 신규 | 포장 망상균열 | 0.2 | 10.0 | 2.0 | 1 | 20.0 | m <sup>2</sup> | - |
| 2 | 신규 | 균열부 백태 | 0.2 | - | 0.8 | 1 | 0.8 | m | - |
| 3 | 신규 | 포장균열 | 0.2 | - | 3.0 | 3 | 9.0 | m | - |

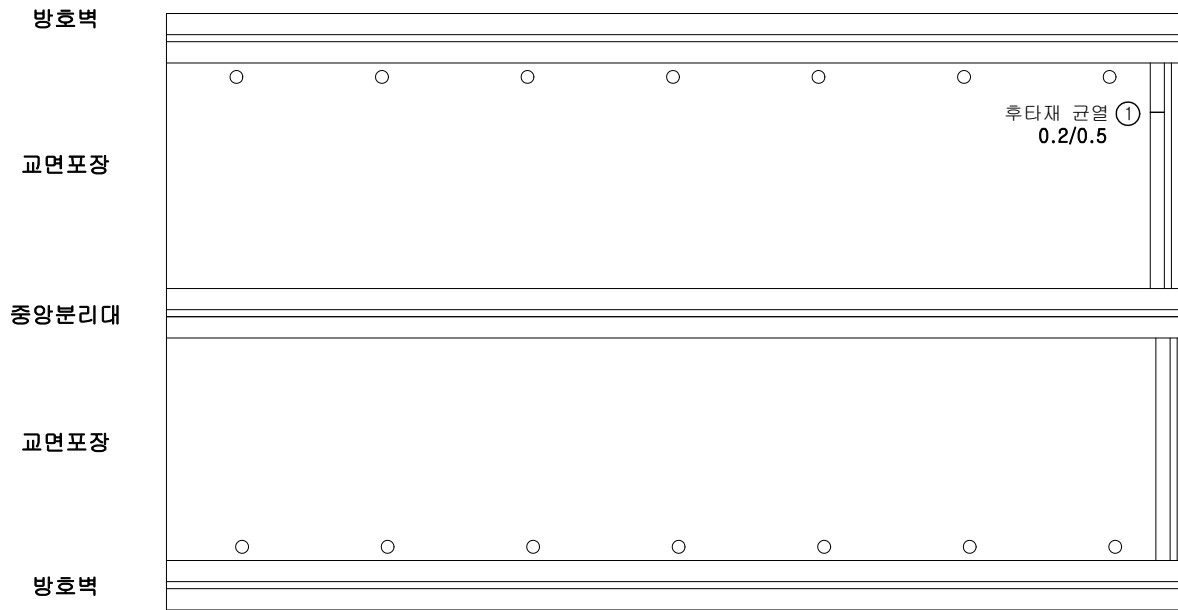
P12

A2

| 번호 | 구분 | 결함 내용 | 손상규모 | | | | | | 비고 |
|---|---|---|---|---|---|---|---|---|---|
| 1 | 신규 | 후타재 균열 | 0.2 | - | 0.5 | 1 | 0.5 | m | - |

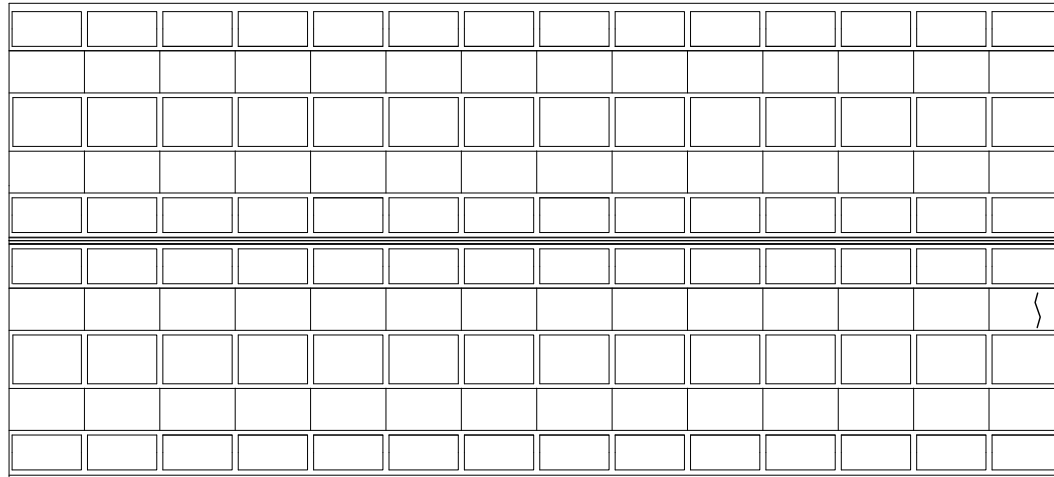
P2

P3

| 번호 | 구분 | 결함 내용 | 손상규모 | | | | | | 비고 |
|---|---|---|---|---|---|---|---|---|---|
| 1 | 신규 | 균열부 백태 | 0.2 | - | 1.5 | 1 | 1.5 | m | - |

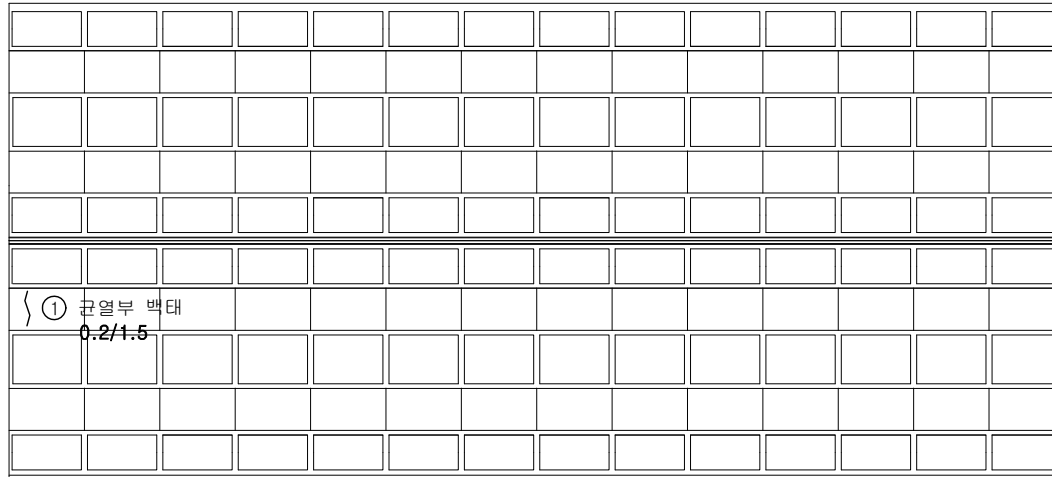
P3

P4

| 번호 | 구분 | 결함 내용 | 손상규모 | | | | | | 비고 |
|---|---|---|---|---|---|---|---|---|---|
| 1 | 신규 | 균열부 백태 | 0.2 | - | 1.5 | 1 | 1.5 | m | - |

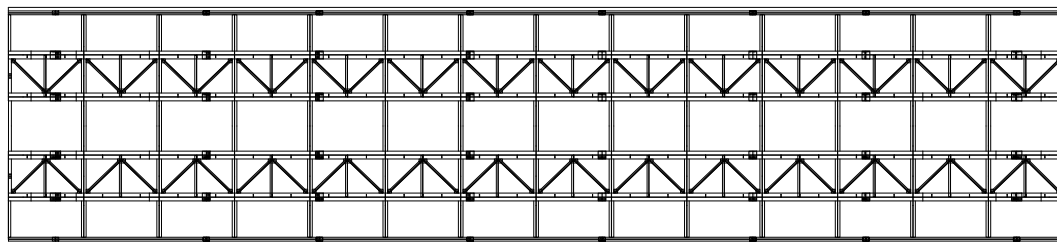
← 익산

평택 →

A1

P1

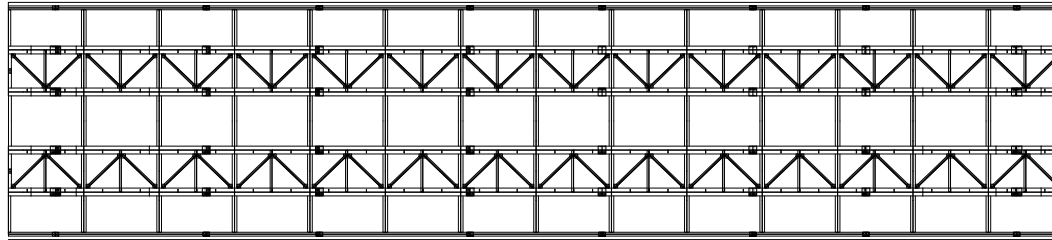
← 익산

평택 →

P1

P2

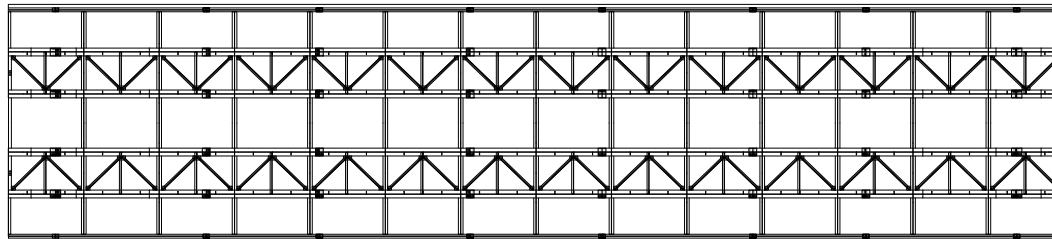
← 익산

평택 →

P3

P4

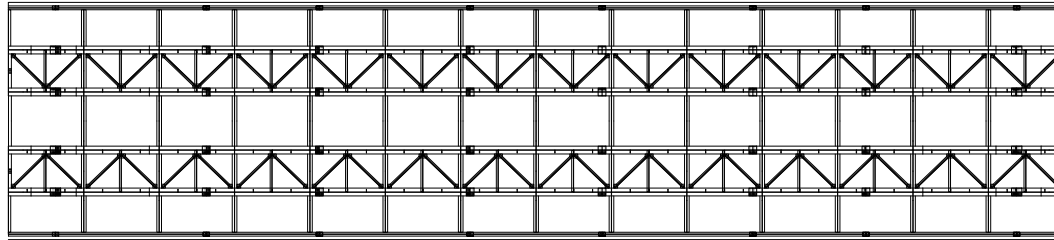
← 익산

평택 →

P8

P9
