신월여의지하도로 안전점검(정기,정밀)용역  
(정밀안전점검)

외관조사망도  
신월여의지하도로(인천방향)

서울터널주식회사

(주)명성엔지니어링

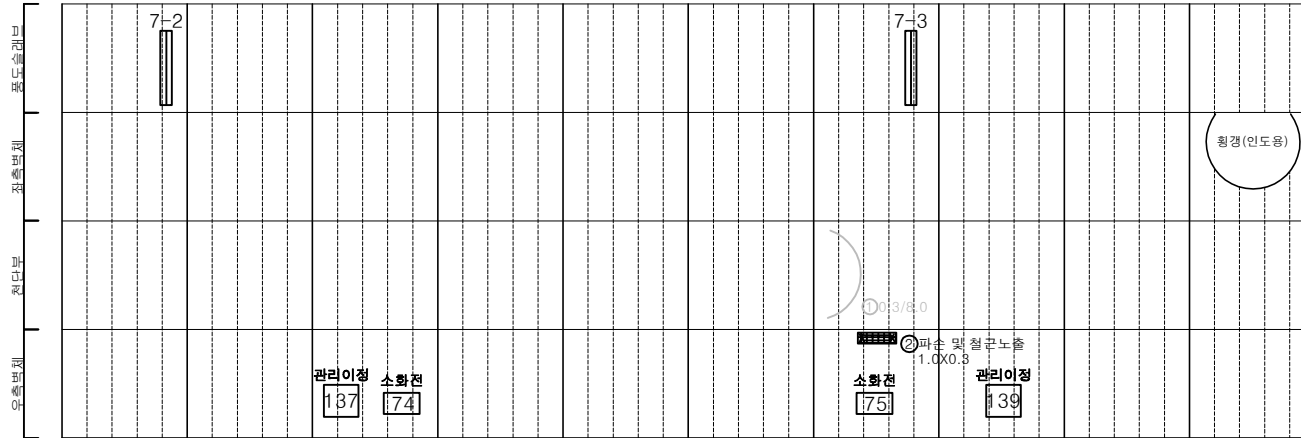
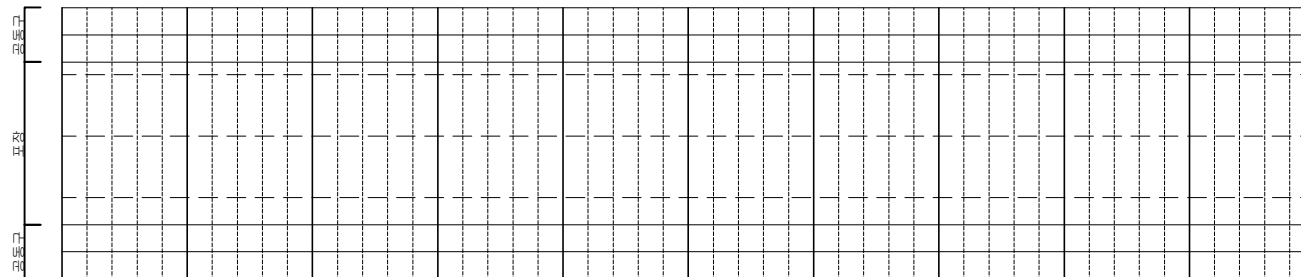
| | 누수, 습윤부 | | 백 텍 | | 퇴적물 | 도 면 명<br>신월여의지하도로-인천방향 NATM 351~360구간 |

| (351SPAN) | (352SPAN) | (353SPAN) | (354SPAN) | (355SPAN) | (356SPAN) | (357SPAN) | (358SPAN) | (359SPAN) | (360SPAN) |

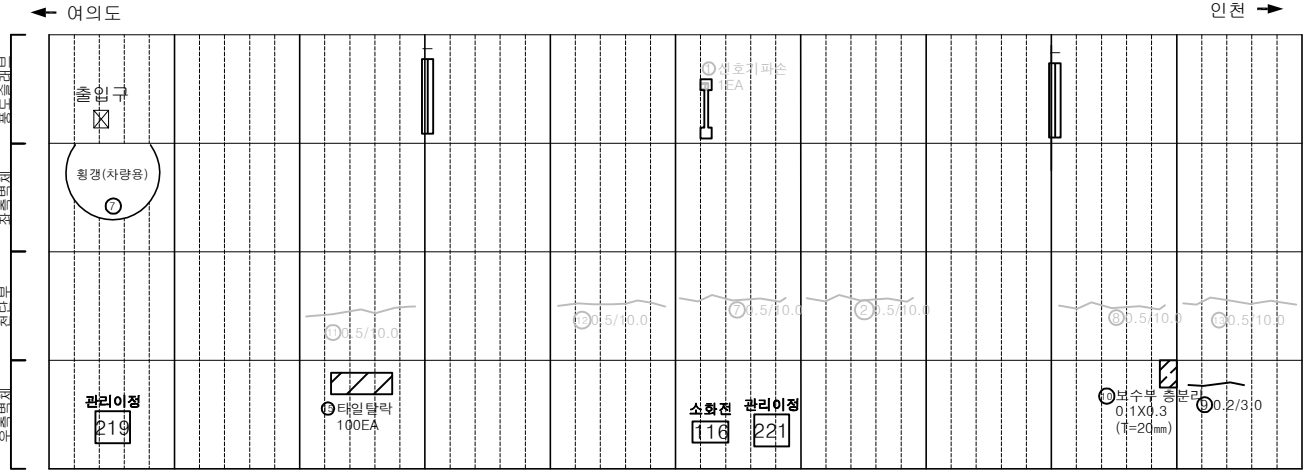
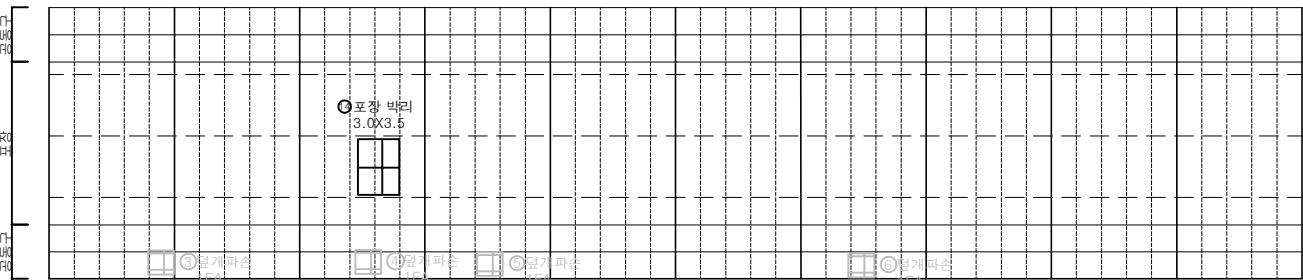
| 도 면 번호 | 57 |

(561SPAN) | (562SPAN) | (563SPAN) | (564SPAN) | (565SPAN) | (566SPAN) | (567SPAN) | (568SPAN) | (569SPAN) | (570SPAN)

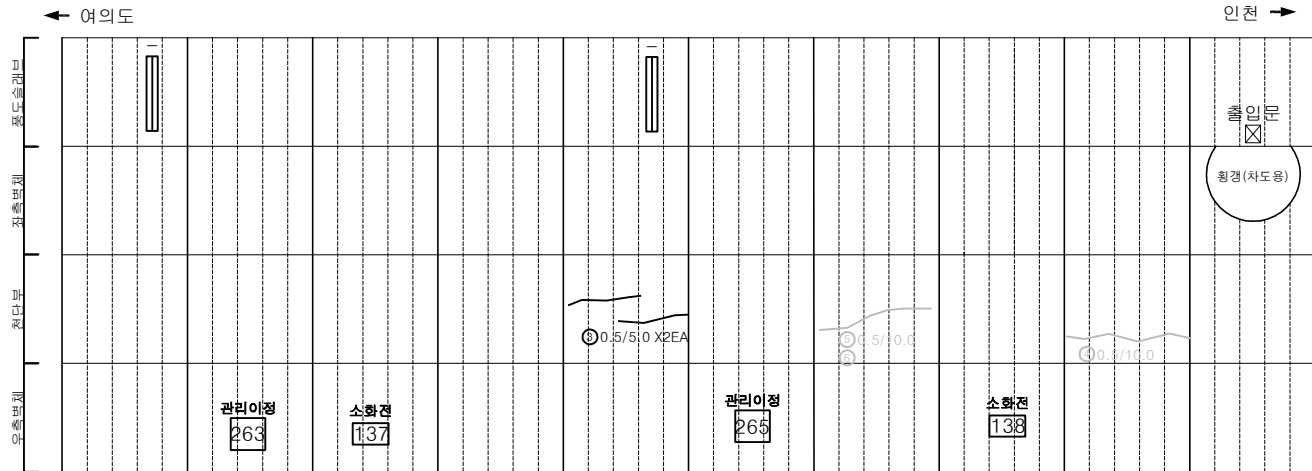
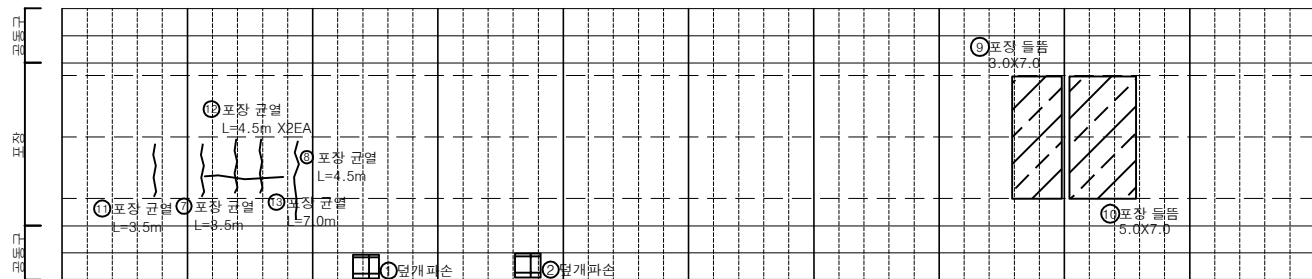
| | | | | 도 면 번호<br>66 |

| (661SPAN) | (662SPAN) | (663SPAN) | (664SPAN) | (665SPAN) | (666SPAN) | (667SPAN) | (668SPAN) | (669SPAN) | (670SPAN) |

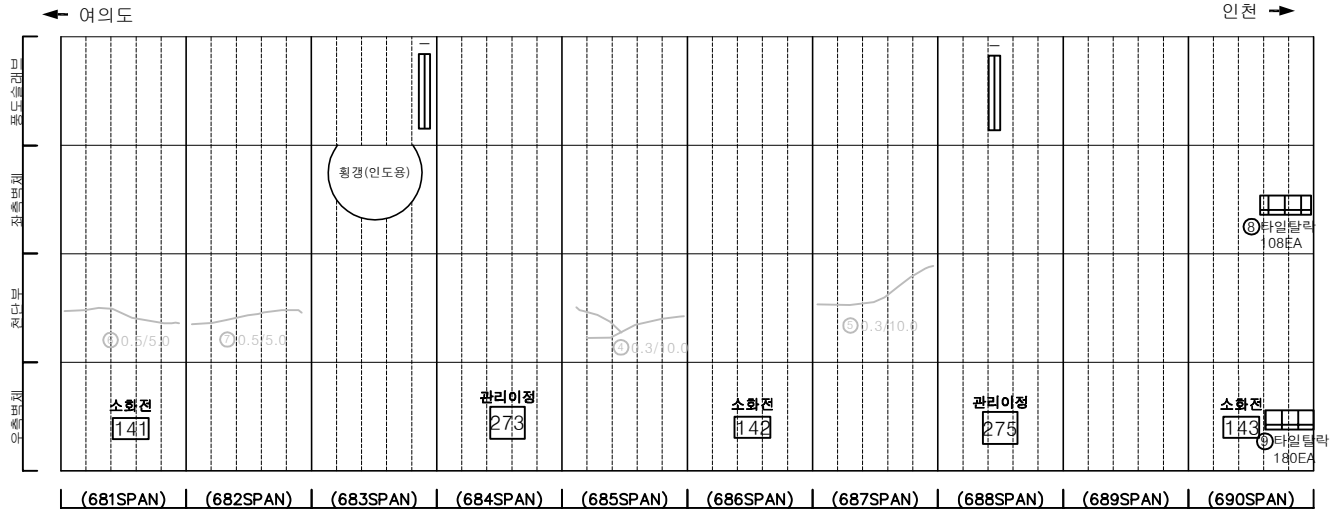
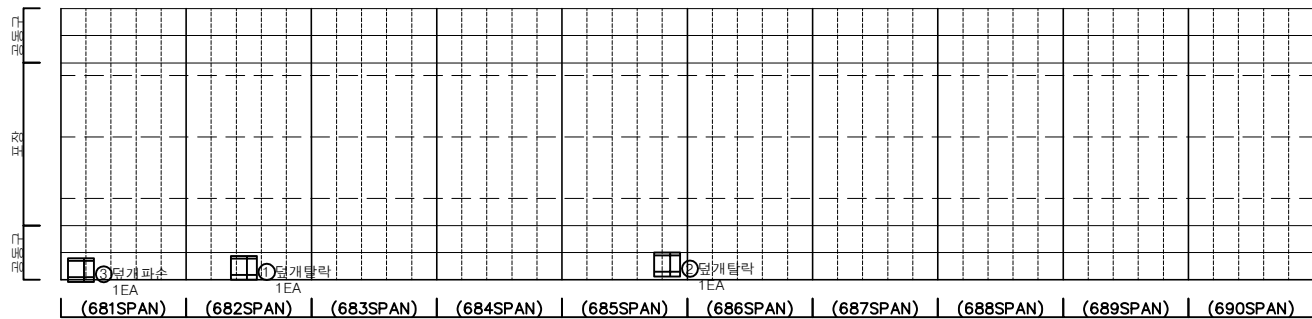
ID : 신월여의지하도로-인천방향 (NATM 681~690구간)
