## 제 2장 자료수집 및 분석

## 2.2 건설 관련자료 검토결과 요약

본 과업대상 구조물의 건설당시 주요 현황을 파악하기 위해 “대구-부산간 고속도로 민간 투자사업 건설공사(제 3공구)(2006)”의 구조 및 수리계산서와 준공도면, 일반보고서, 토질조사 보고서 등을 검토하여 주요 현황을 요약하여 수록하였다.

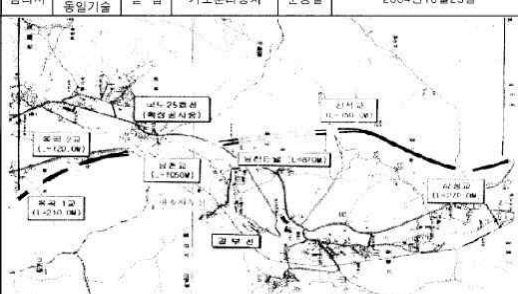
| 평면도 | | | | | | 위치도 | | | | | |

| 교량명 | 남천교 | 위 치<br>(행정구역) | 경북 경산시<br>남천면 구일리 ~<br>경북 경산시<br>남천면 협석리 | 이 정 | 상<br>10+608~<br>11+538<br>하<br>10+615~<br>11+665 | 연장<br>(M) | (상) : 930<br>(하) : 1050 | 폭원<br>(M) | (상) : 12.60<br>(하) : 12.60 | 선 형 | 평 면<br>(상) : -2.0%<br>(하) : -2.0%<br>종 단<br>(상) : 1.987%<br>(하) : 1.987% |
| 상부형식 | P.S.C<br>BOX | 하부형식 | 교대-역T형<br>교각-중공사각 | 기초공법 | 현타말뚝+<br>직접기초 | 시 공 사<br>하도급사 | SK건설<br>(주)경동<br>CCL코리아 | 설계사<br>용 마 ENG<br>KCM, 용마<br>동일기술 | JOINT<br>래일식<br>400m/m, 480m/m | 확공일 | 2002년09월10일<br>2004년10월25일 |
