# 원남교(하) 정밀안전진단 실시결과 요약표

## 가. 정밀안전진단 외관조사 결과 기본사항

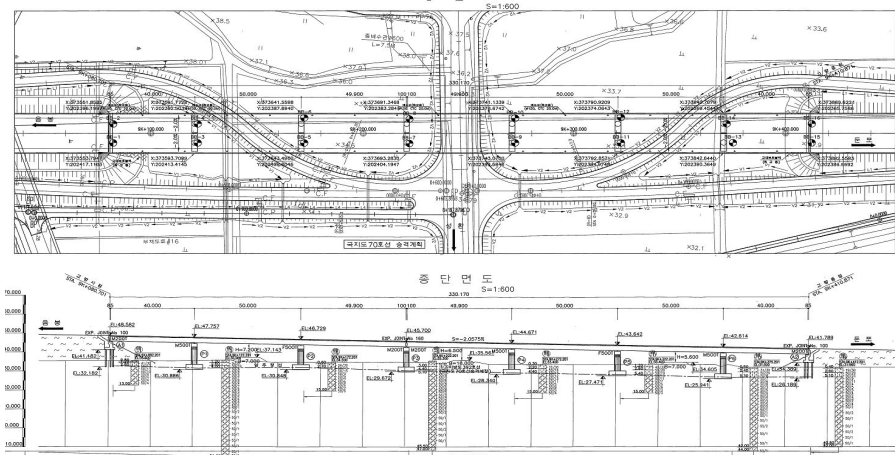
| 구 분 | | 내 용 | | 구 분 | | 내 용 | |
|---|---|---|--|---|---|---|--|
| 일반도 | | | | | | | |

| 구 분 | | 내 용 | | 구 분 | | 내 용 | |
|---|---|---|--|---|---|---|--|
| 교차시설물<br>(도로,철도,하천) | | 지방도70호선 | | 통과높이 | | 5.0m | |
