# 요 약 문

| 구 분 | | 내 용 | | |
|---|---|---|---|---|
| 시설물명 | | 섬안큰다리 | 준공년도 | 1995년 9월 1일 |
| 구 조<br>형 식 | 상 부 | Steel Box Girder | | |

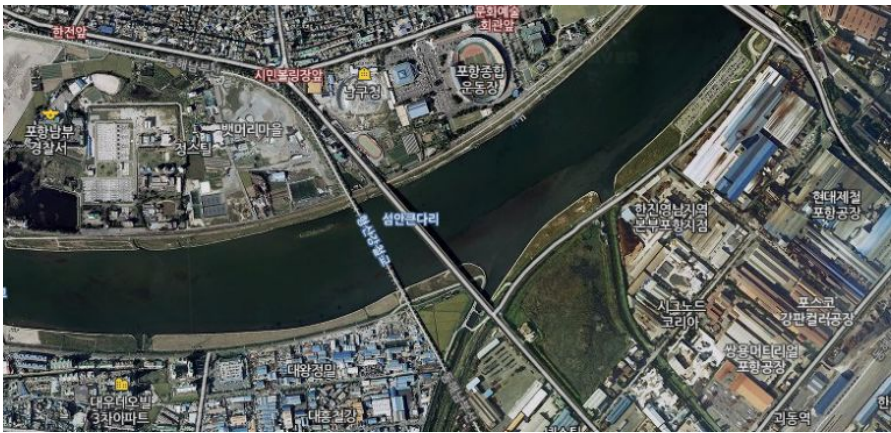
| 구 분 | | 내 용 | | |
|---|---|---|---|---|
| 평면현황 | | | | |

| 구 분 | | 내 용 | | |
|---|---|---|---|---|
| 제 원 | 연 장 | L= 586.0 m (53 + 8 @ 60 + 53 = 586.0 m) | | |
| | 하 부 | 교대 : 역T형 (강관·말뚝기초)<br>교각 : Y형(P1~P8), 문형(P9) (강관·말뚝기초) | | |
