# 요 약 문

## 1. 과업의 목적

본 과업은 국도 26호선 성산대교 외 13개교에 대하여 정밀안전진단 및 정밀점검을 실시하여 시설물의 위험요인을 조사하고 안전성을 평가함으로서 교통량 증가에 따른 교량의 점진적 손상을 방지하기 위한 교량보수, 보강공법 그리고 향후 유지관리방안을 제시하여 교량의 효율적인 유지관리와 수명을 연장시키는데 있다.

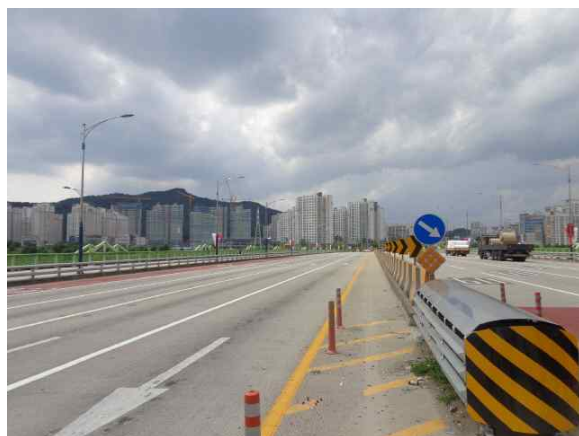
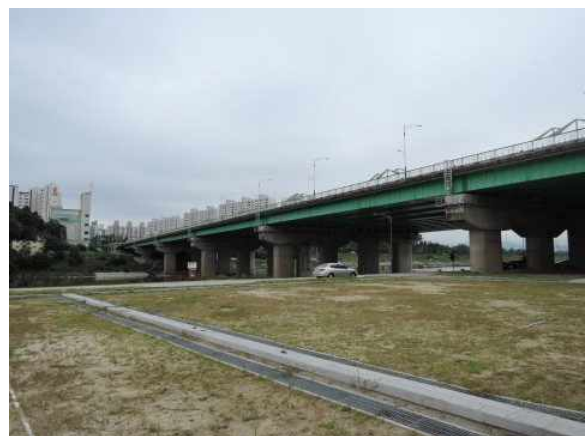
#### 4. 과업대상 시설물 현황

| 구 분 | | 내 용 | | 구 분 | | 내 용 | |
|---|---|---|--|---|---|---|--|
| 교 장 | | L=300.0m(6@50.0m=300.0m) | | | | | |
| 상부구조 | | SCP 합성 GIRDER | | 교면포장 | | 콘크리트(LMC) | |
| 하 부<br>구 조 | 교 각 | 라멘식 | | 기 초<br>형 식 | 교 각 | 강관말뚝기초 | |
