# 요 약 문

본 과업은 국도 26호선 성산대교 외 13개교에 대하여 정밀안전진단 및 정밀점검을 실시하여 시설물의 위험요인을 조사하고 안전성을 평가함으로서 교통량 증가에 따른 교량의 점진적 손상을 방지하기 위한 교량보수, 보강공법 그리고 향후 유지관리방안을 제시하여 교량의 효율적인 유지관리와 수명을 연장시키는데 있다.

| 구 분 | | 내 용 | | 구 분 | | 내 용 | |
|---|---|---|--|---|---|---|--|
| 교 량 명 | | 성 수 교 | | 준공년도 | | 2005년 11월 21일 | |

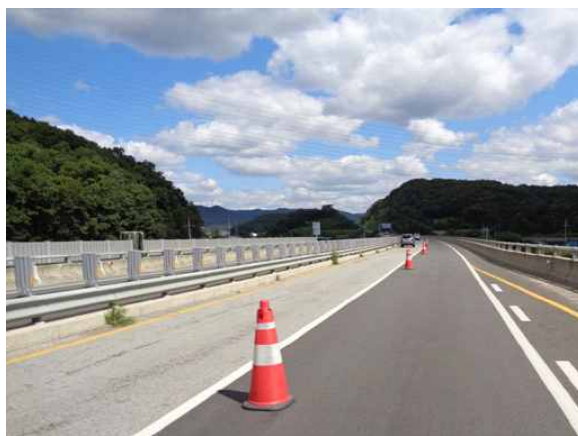
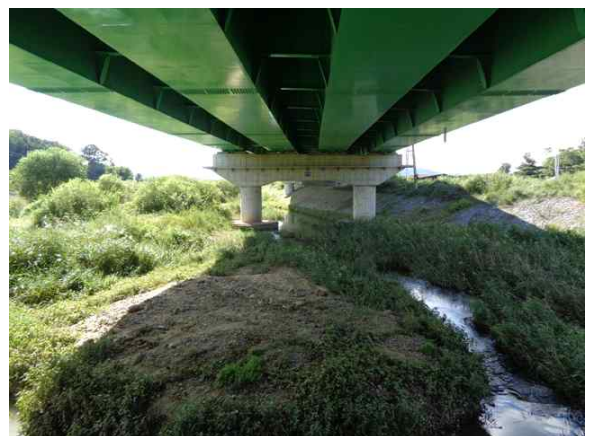
| 구 분 | | 내 용 | | 구 분 | | 내 용 | |
|---|---|---|--|---|---|---|--|
| 교 장 | | L=300.0m(6@50.0m=300.0m) | | | | | |
| 상부구조 | | STB (강상자형) | | 교면포장 | | Asphalt Concrete | |
| 하 부<br>구 조 | 교 각 | 라멘식 | | 기 초<br>형 식 | 교 각 | 우물통 | |
