# 요 약 문

본 과업은 국도 26호선 성산대교 외 13개교에 대하여 정밀안전진단 및 정밀점검을 실시하여 시설물의 위험요인을 조사하고 안전성을 평가함으로서 교통량 증가에 따른 교량의 점진적 손상을 방지하기 위한 교량보수, 보강공법 그리고 향후 유지관리방안을 제시하여 교량의 효율적인 유지관리와 수명을 연장시키는데 있다.

| 구 분 | | 내 용 | | 구 분 | | 내 용 | |
|---|---|---|--|---|---|---|--|
| 교 량 명 | | 낙단대교 | | 준공년도 | | 2003년 12월 19일 | |

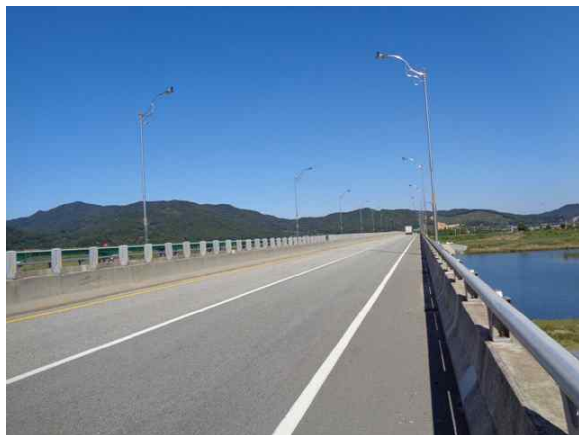
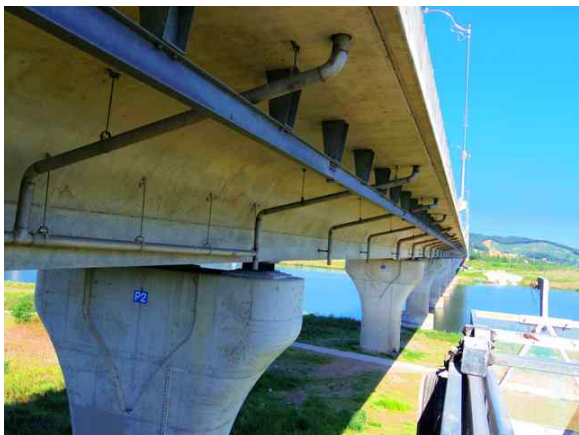
#### 4. 과업대상 시설물 현황

| 구 분 | | 내 용 | | 구 분 | | 내 용 | |
|---|---|---|--|---|---|---|--|
| 교 장 | | L=693.4m(40.7m+12@51.0m+40.7m=693.4m) | | | | | |
| 상부구조 | | PSC Box | | 교면포장 | | 아스콘 | |
| 하 부<br>구 조 | 교 각 | 1주식 중공트랙형 | | 기 초<br>형 식 | 교 각 | 케이슨기초, 파일기초 | |
