# 요 약 문

본 과업은 국도 26호선 성산대교 외 13개교에 대하여 정밀안전진단 및 정밀점검을 실시하여 시설물의 위험요인을 조사하고 안전성을 평가함으로서 교통량 증가에 따른 교량의 점진적 손상을 방지하기 위한 교량보수, 보강공법 그리고 향후 유지관리방안을 제시하여 교량의 효율적인 유지관리와 수명을 연장시키는데 있다.

| 구 분 | | 내 용 | | 구 분 | | 내 용 | |
|---|---|---|--|---|---|---|--|
| 교 량 명 | | 성주대교(신) | | 준공년도 | | 1995년 01월 01일 | |

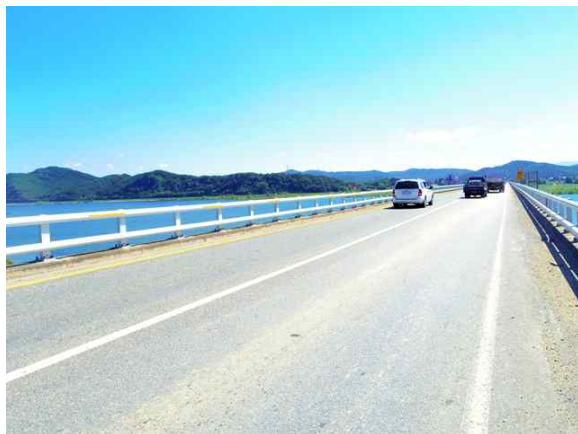
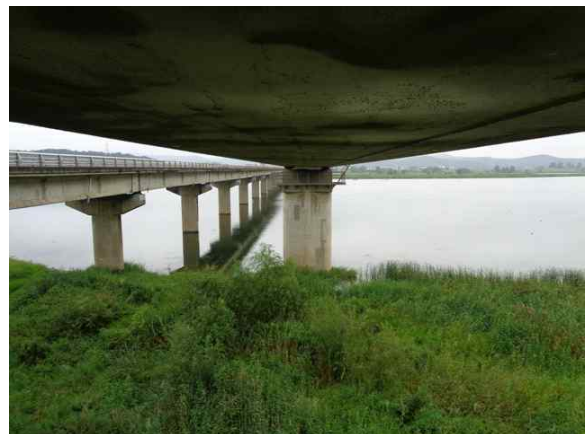
| 구 분 | | 내 용 | | 구 분 | | 내 용 | |
|---|---|---|--|---|---|---|--|
| 교 장 | | L=1,080m( 18@60.0m = 1,080m) | | | | | |
| 상부구조 | | PSC Box | | 교면포장 | | 아스팔트 콘크리트 | |
| 하 부<br>구 조 | 교 각 | 구주식 | | 기 초<br>형 식 | 교 각 | 우물통기초 | |
