# 요 약 문

| 구 분 | | 내 용 | | |
|---|---|---|---|---|
| 시설물명 | | 갈마곡교 | 준공년도 | 2009년 07월 22일 |
| 제 원 | 연 장 | L= 177.0 m (44.25m+ 44.25m+ 44.20m+ 44.30m) | | |

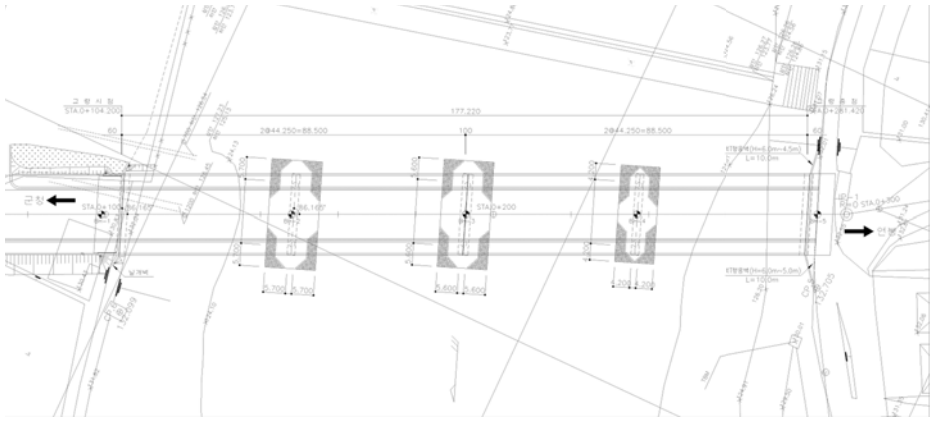
| 구 분 | | 내 용 | | |
|---|---|---|---|---|
| 평면현황 | | | | |

| 구 분 | | 내 용 | | |
|---|---|---|---|---|
| | 폭 | B = 20.90m (보도 : 6.9m, 차도: 14.0m) | | |

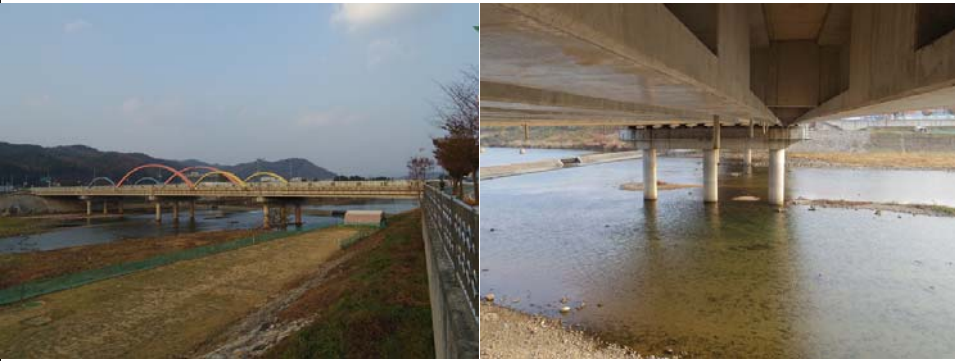
| 구 분 | | 내 용 | | |
|---|---|---|---|---|
| 전경사진 | | | | |

| 구 분 | | 내 용 | | |
|---|---|---|---|---|
| 구 조 형 식 | 상 부 | (PC빔교)PCI | | |
| | 하 부 | 교대 : 역T형(말뚝기초)<br>교각 : 라멘식(직접기초) | | |
