## 건축물 평가결과

| 건물명 | 처리장 | |
| 소재지 | 분원 공공하수처리시설 | |
| 평가종류 | 정밀점검 | 평가기관 서경구조안전진단(주) |

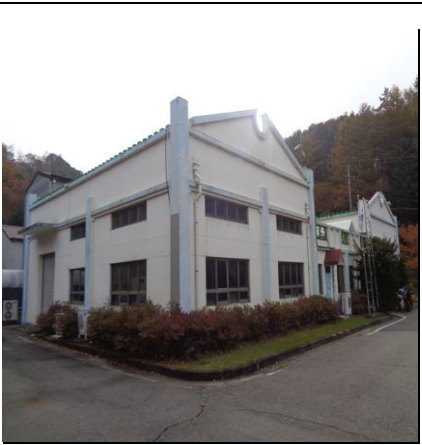
| 준공년도 | 1992년 11월 | |
| 구조형식 | 철근콘크리트 라멘조 | |

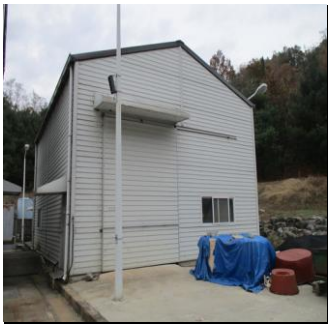
| 건물명 | 총인처리시설 | | |
| 소재지 | 문원 공공하수처리시설 | | |
| 준공년도 | 2000년 7월 | | |
| 구조형식 | 철골조 | | |
