## 4. 낙동대교

# ID : 낙동대교(대구) - 교면포장 - S1

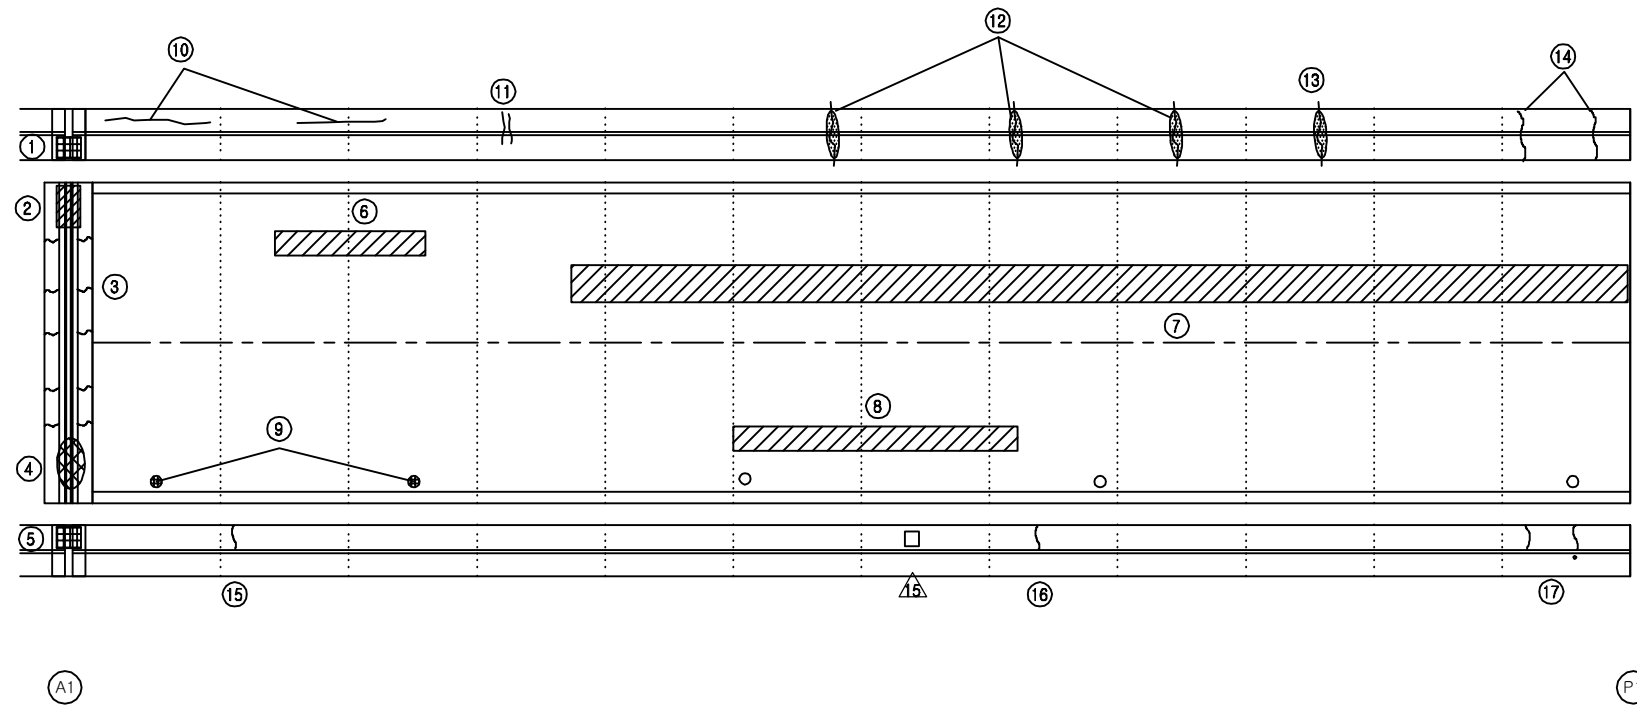
손 상 현 황 표

| 번호 | 신(N)<br>구(P) | 손상내용 | 손상현황 | | | | | | 결함<br>상태 | 손상<br>물량 | 비고 |
|---|---|---|---|---|---|---|---|---|---|---|---|
| 3 | 구 | 후타재 균열 | 0.2 | 5.0 | - | 5.00 | m | 1 | b | 5.00 | |

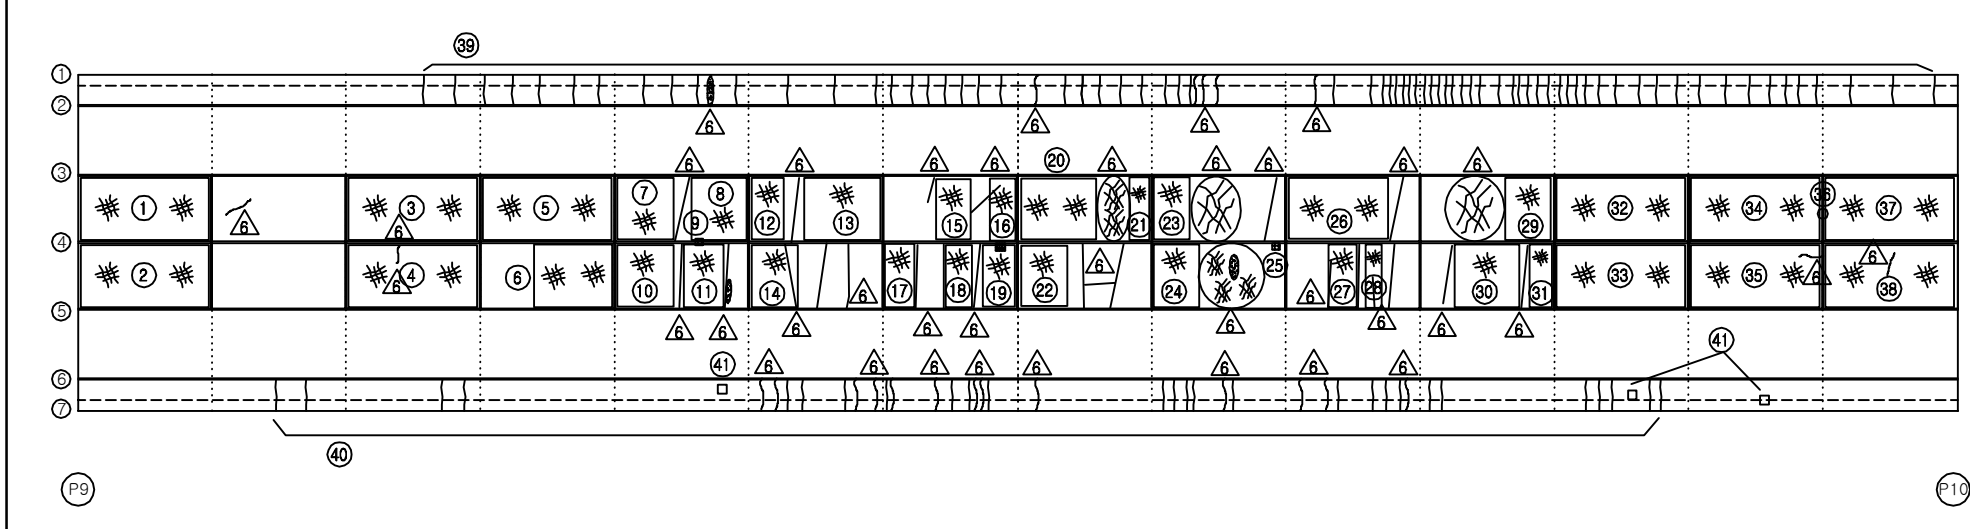
ID : 낙동대교(대구) - 바닥판하면 - S10

\*배수관 길이 부족 5EA (하부에 공원조성중 육교형으로 교체)

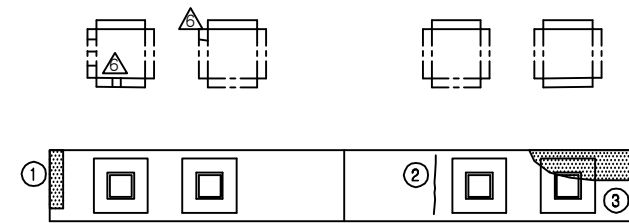
ID : 낙동대교(대구) - 교대 - A2

| 손 상 현 황 표 | | | | | | | | | | | |
|---|---|---|---|---|---|---|---|---|---|---|---|
| 번호 | 신(N)<br>구(P) | 손상내용 | 손상현황 | | | | | | 결함<br>상대 | 손상<br>물량 | 비고 |
| 4 | 구 | 균열 | 0.2 | 2.5 | - | 2.50 | m | 1 | b | 2.50 | |

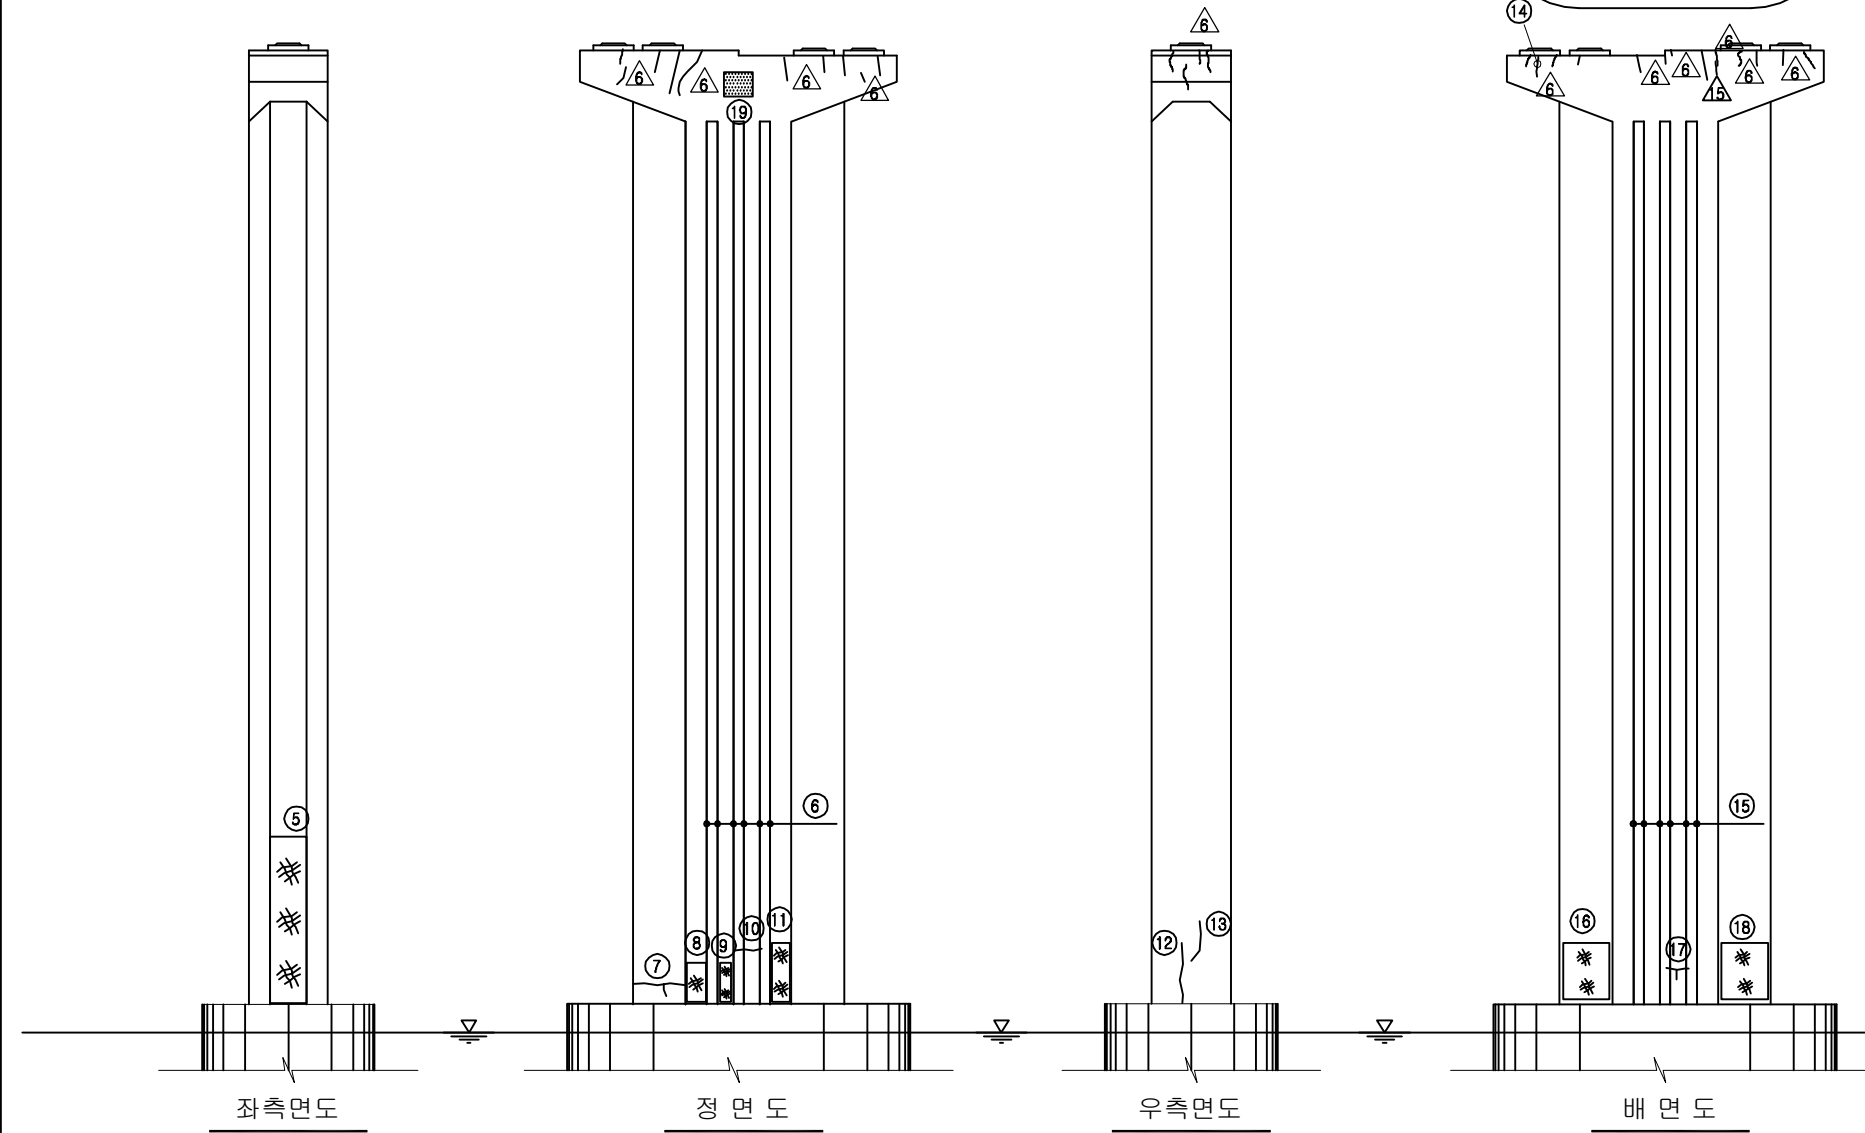
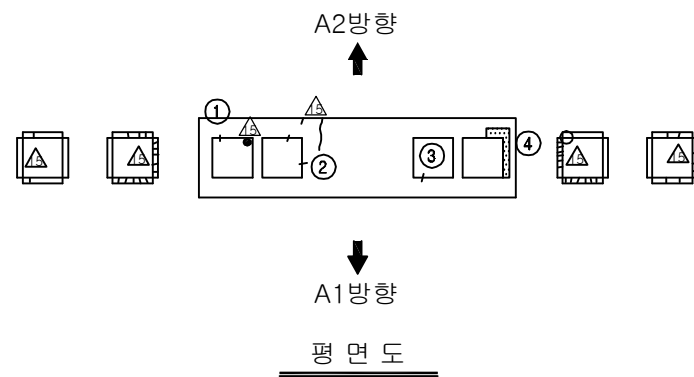
ID : 낙동대교(대구) - 교각 - P1

## 손상 현황 표

| 번호 | 신(N)<br>구(P) | 손상내용 | 손상현황 | | | | | 결함<br>상태 | 손상<br>물량 | 비고 |
|---|---|---|---|---|---|---|---|---|---|---|
| 6 | 구 | 균열 | 0.2 | 32.53 | - | 32.53 | m | 6 | b | 195.18 |
| 20 | 구 | 균열 | 0.3 | 32.22 | - | 32.22 | m | 1 | c | 32.22 |

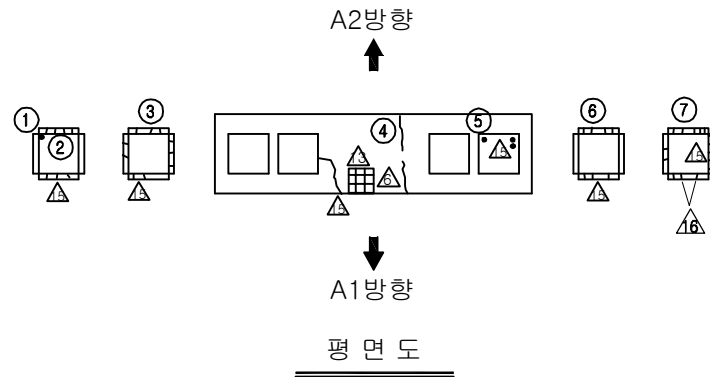
# ID : 낙동대교(대구) - 교각 - P2

## 손상 현황 표

| 번호 | 신(N)<br>구(P) | 손상내용 | 손상현황 | | | | | 결함<br>상태 | 손상<br>물량 | 비고 |
|---|---|---|---|---|---|---|---|---|---|---|
| 10 | 구 | 균열 | 0.2 | 32.09 | - | 32.09 | m | 6 | b | 192.54 |
| 13 | 구 | 균열 | 0.3 | 0.6 | - | 0.60 | m | 1 | c | 0.60 |

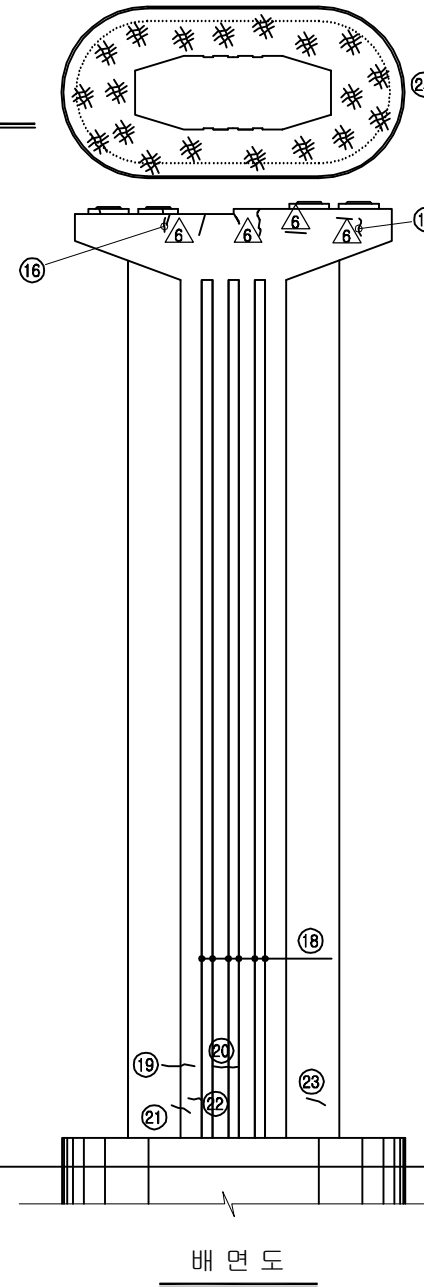
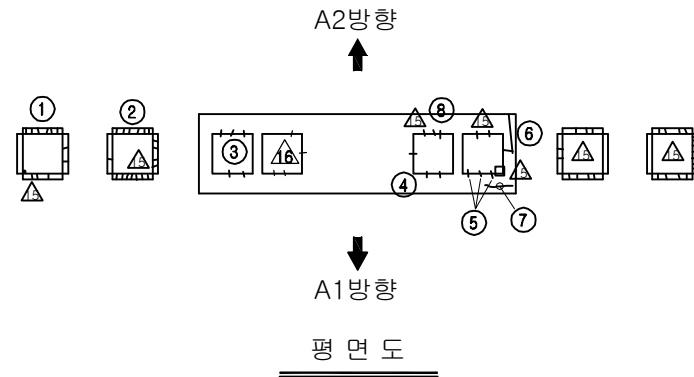
# ID : 낙동대교(대구) - 교각 - P3

## 손상 현황 표

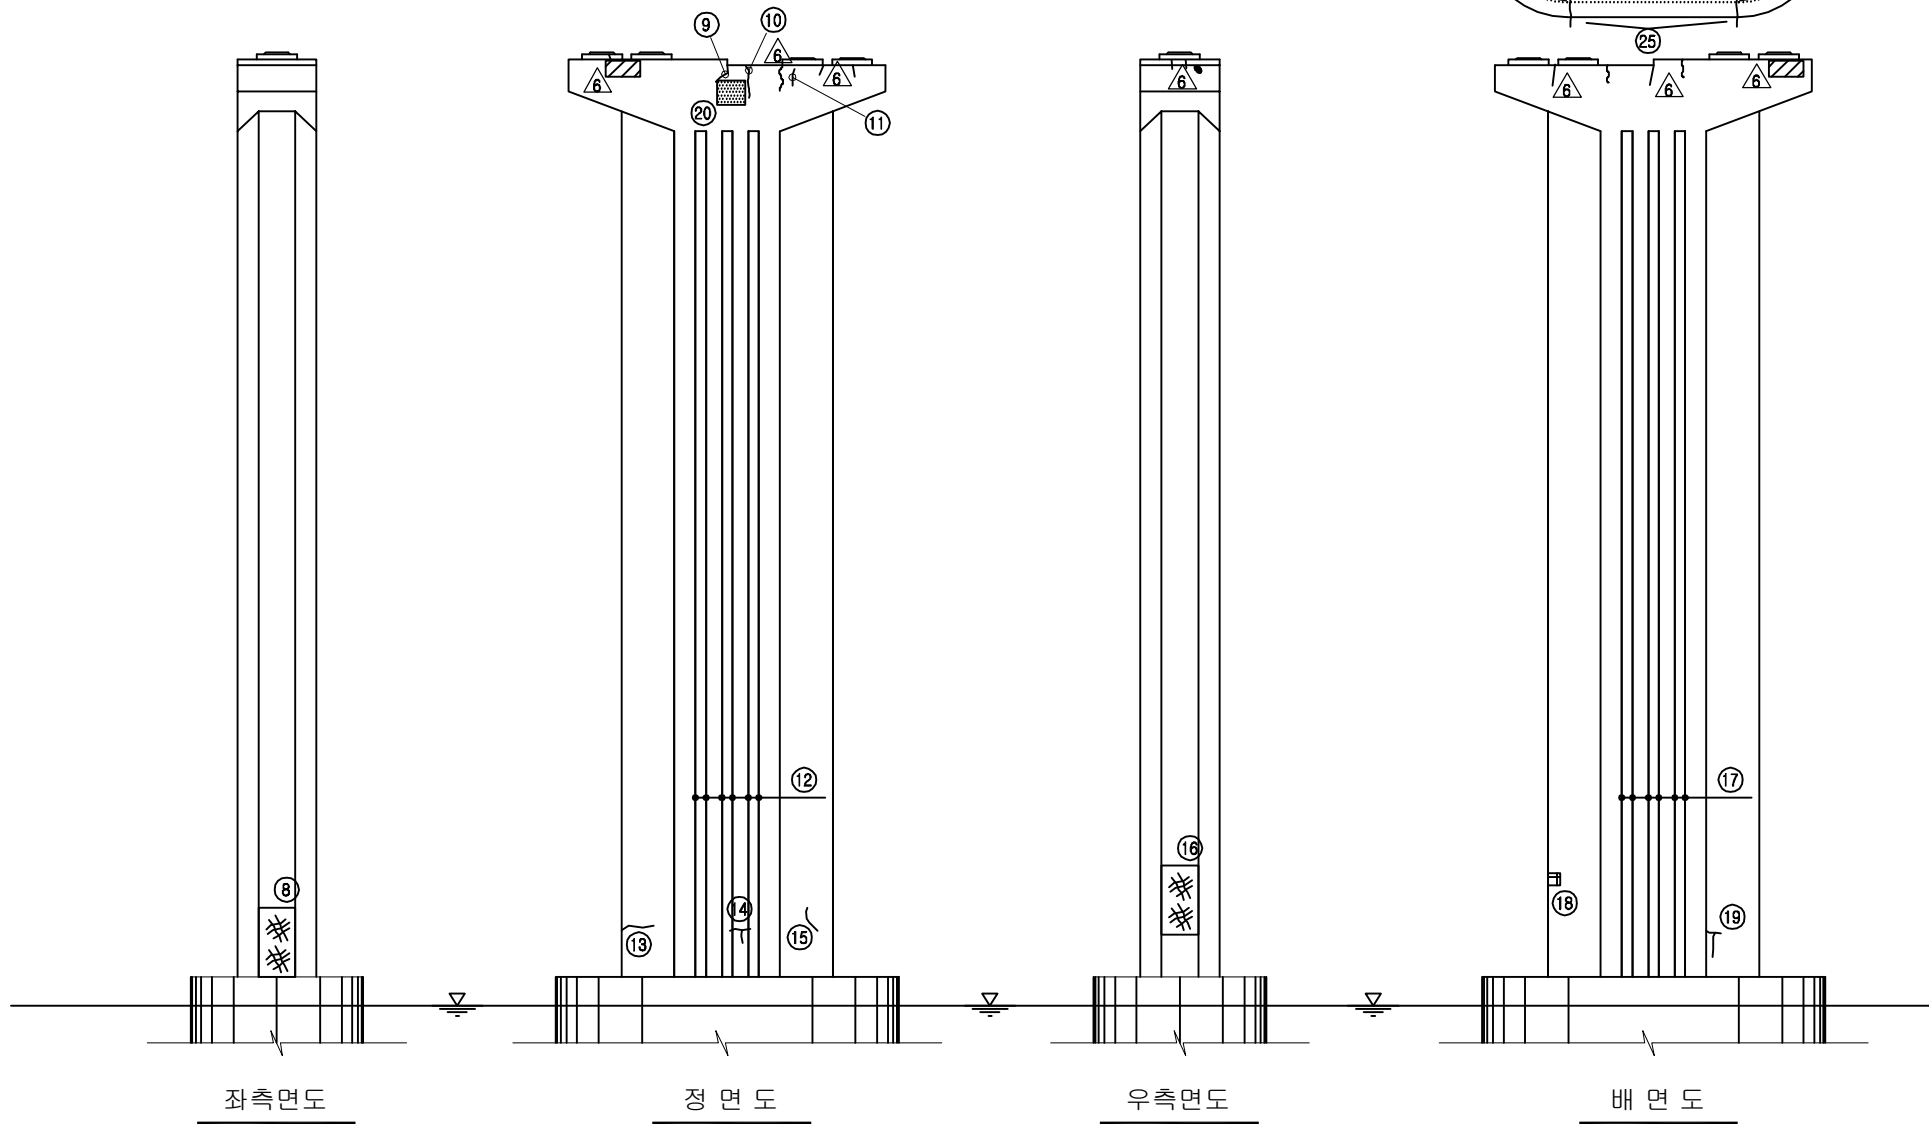
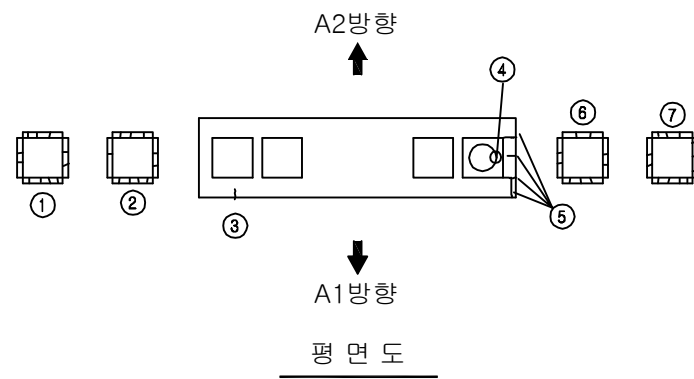
# ID : 낙동대교(대구) - 교각 - P4

## 손상 현황 표

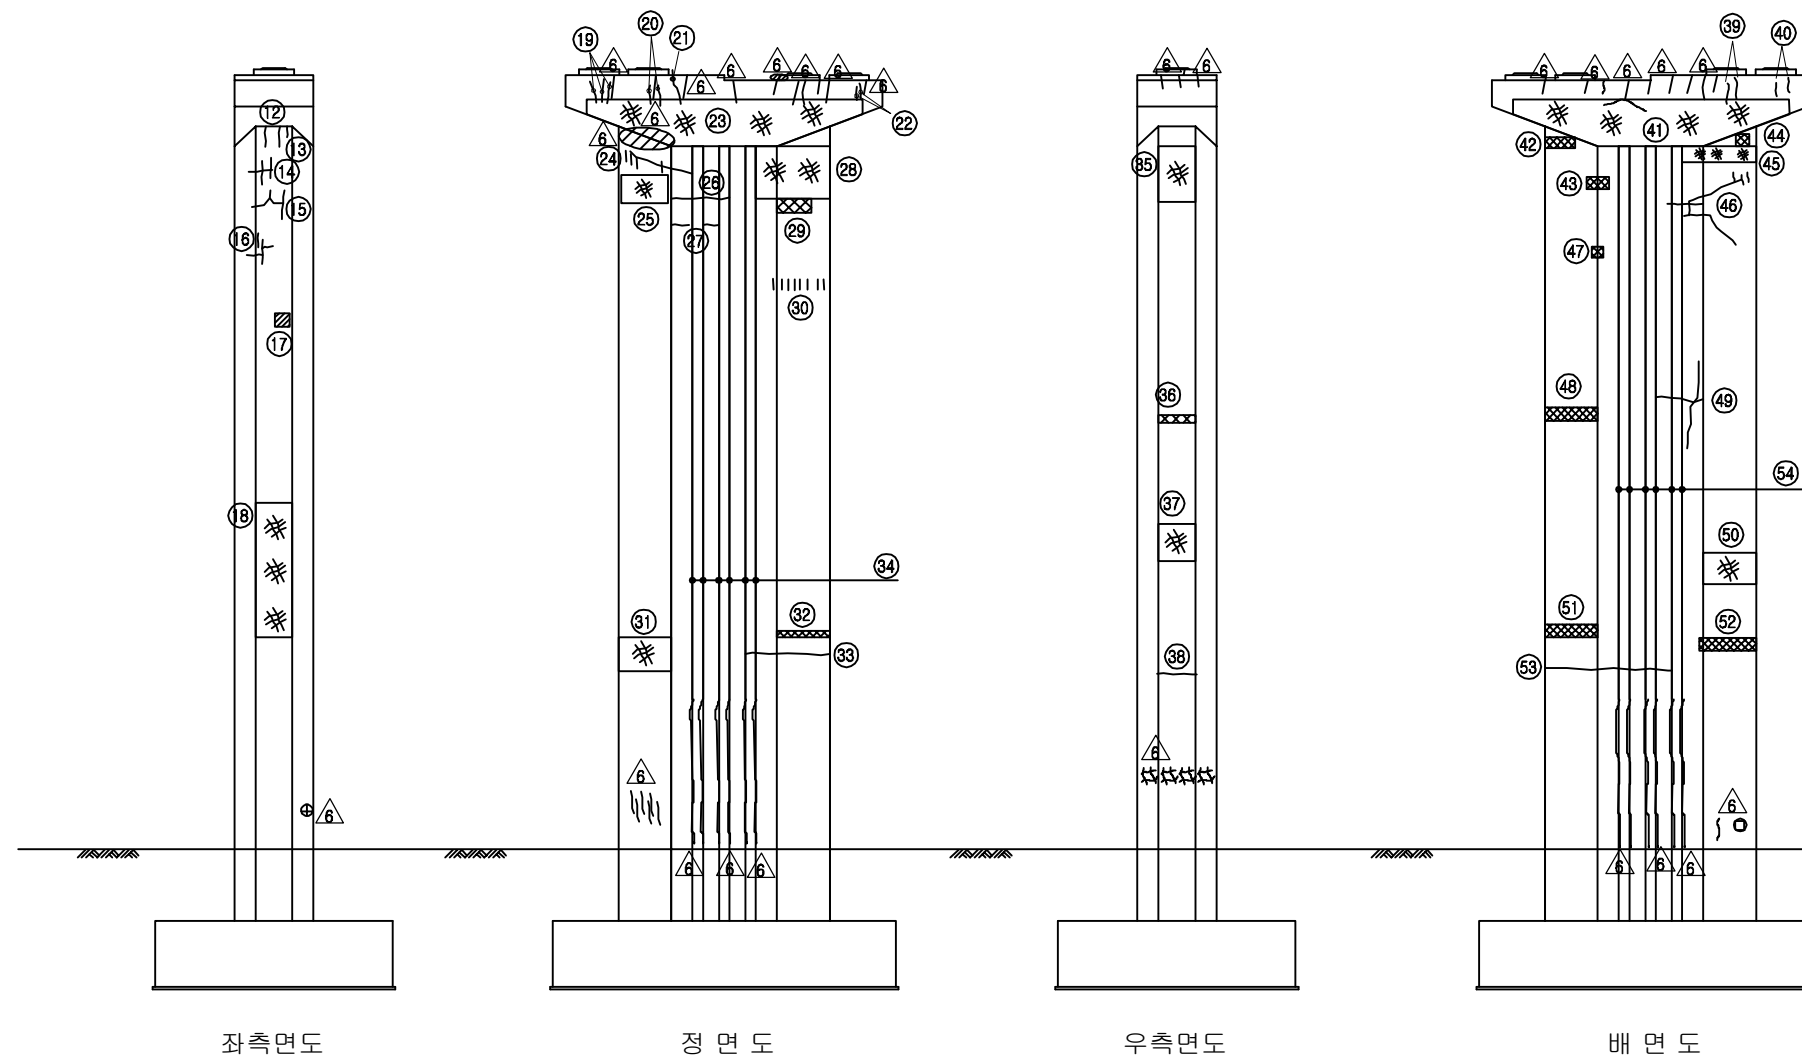
ID : 낙동대교(대구) - 교각 - P11

| 번호 | 신(N)<br>구(P) | 손상내용 | 손상현황 | | | | | | 결함<br>상태 | 손상<br>물량 | 비고 |

주) 손상의 길이 및 너비는 「 m 」 이며, 균열의 폭은 「 mm 」 임

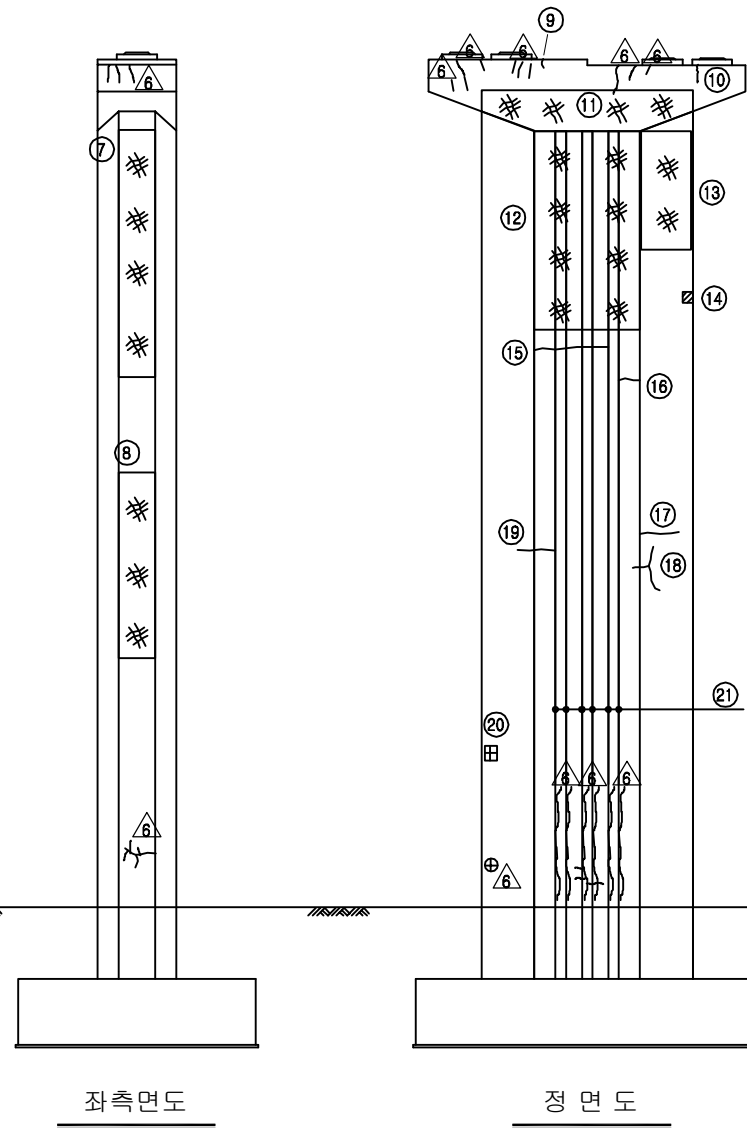
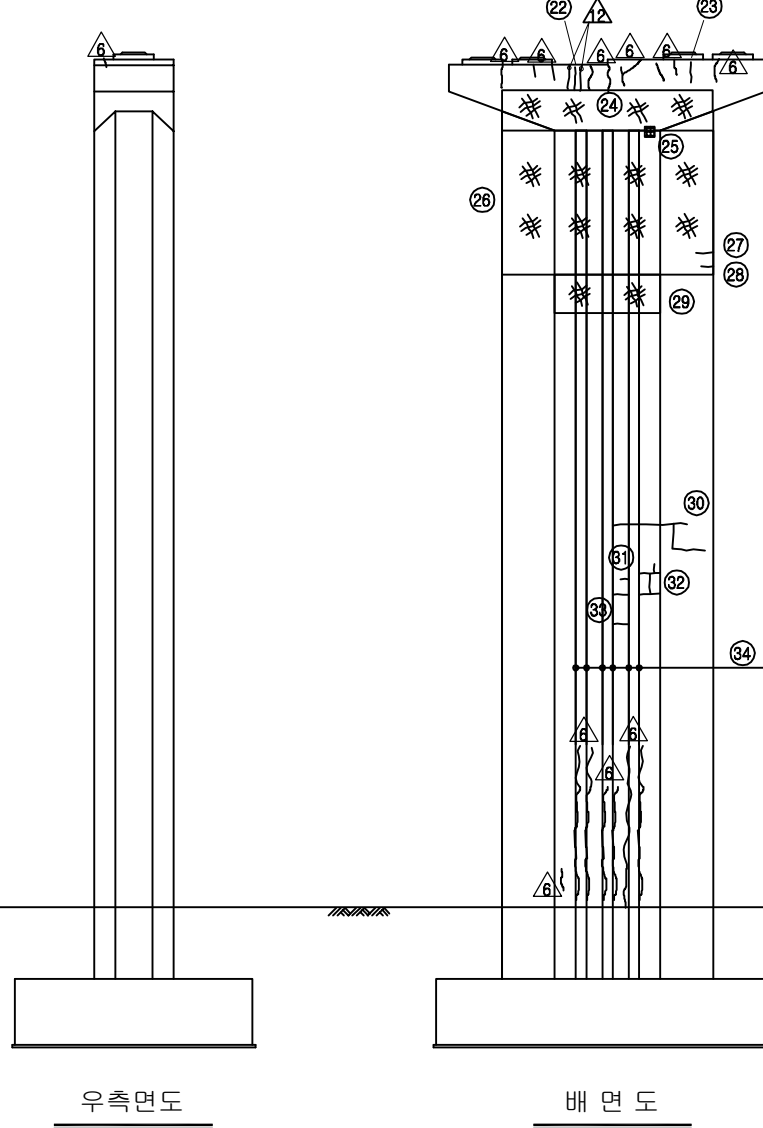
# ID : 낙동대교(대구) - 교각 - P13

주) 손상의 길이 및 너비는 「 m 」이며, 균열의 폭은 「 mm 」임

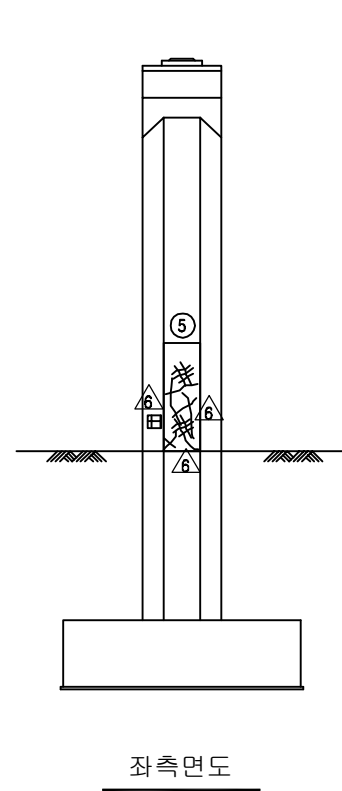
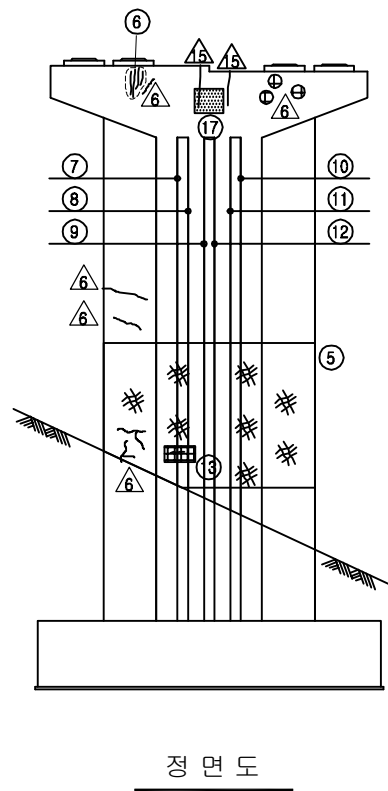
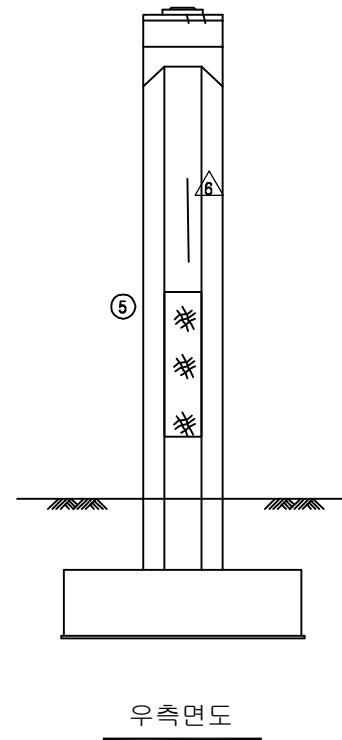
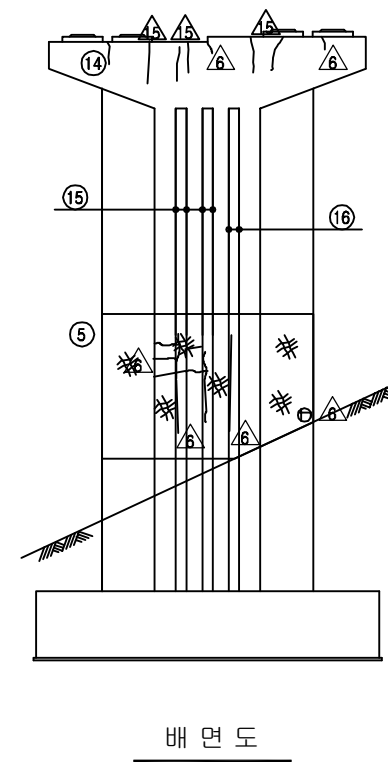
# ID : 낙동대교(대구) - 교각 - P15

주) 손상의 길이 및 너비는 「 m 」이며, 균열의 폭은 「 mm 」임

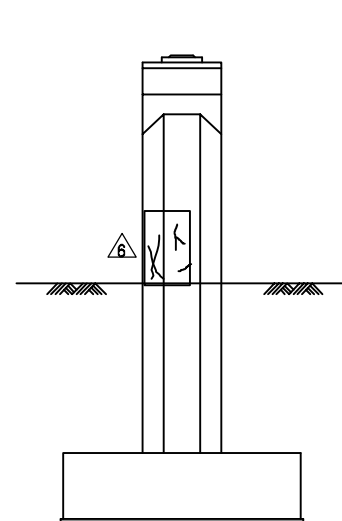
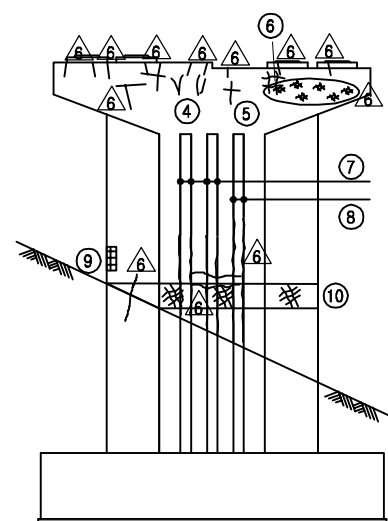
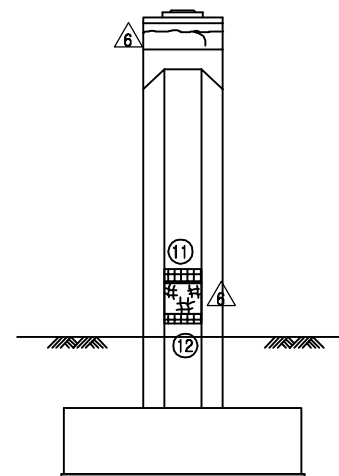
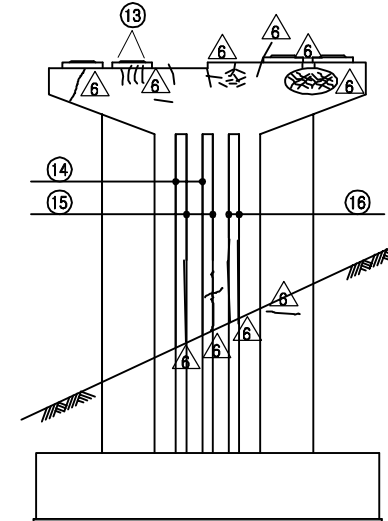
ID : 낙동대교(대구) - 교각 - P16

주) 손상의 길이 및 너비는 「m」이며, 균열의 폭은 「mm」임

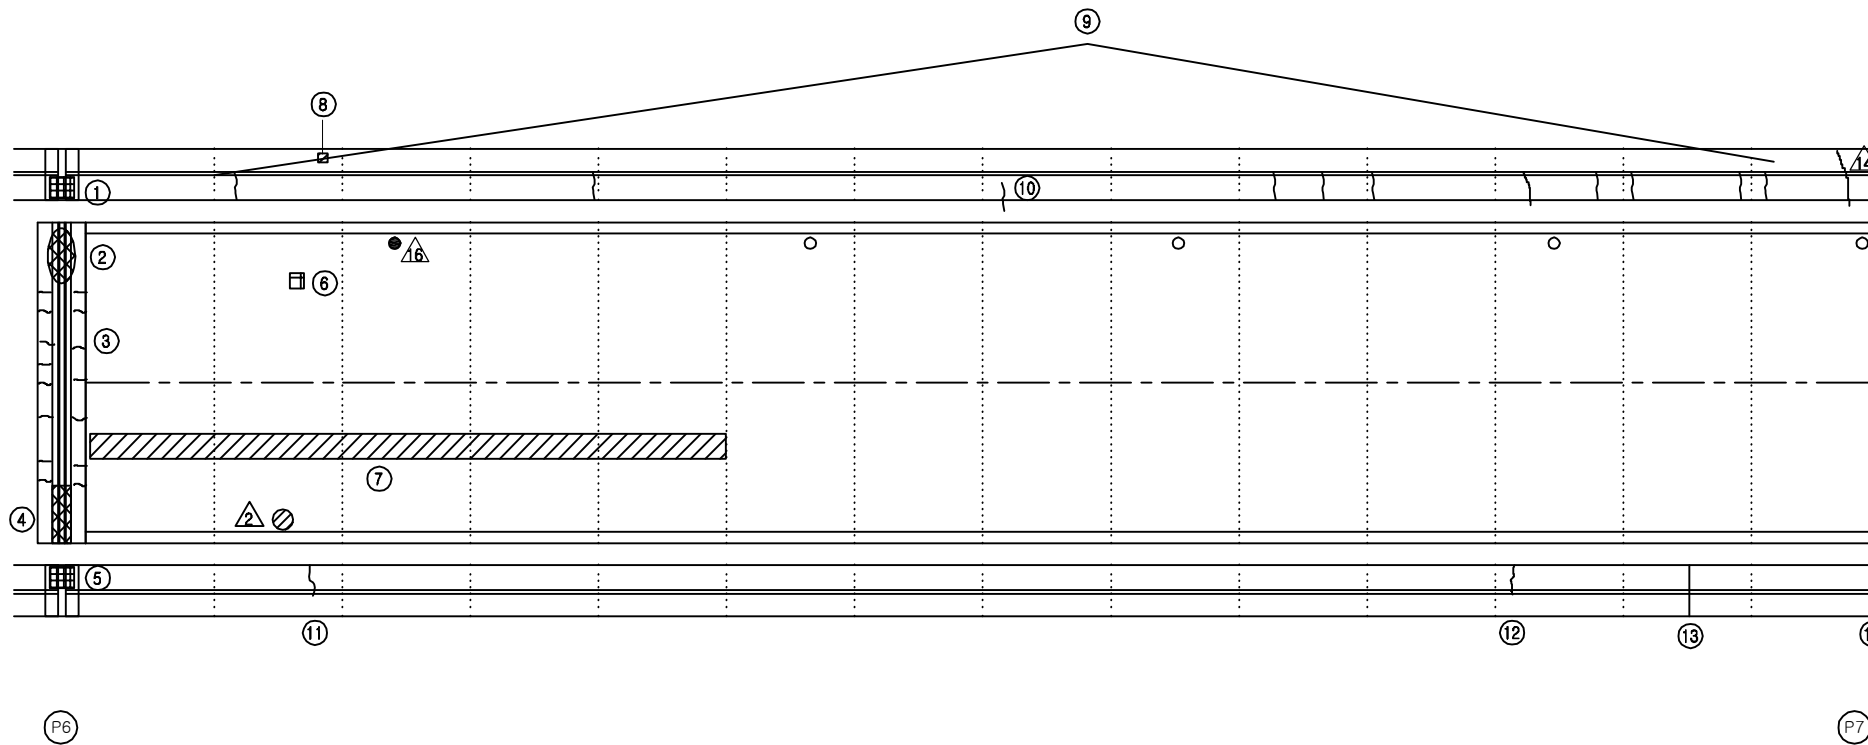
## 손 상 현 황 표

| 번호 | 신 (N)<br>구 (P) | 손상내용 | 손상현황 | | | | | | 결함<br>상대 | 손상<br>물량 | 비고 |
|---|---|---|---|---|---|---|---|---|---|---|---|
| 3 | 구 | 후타재 균열 | 0.2 | 7.5 | - | 7.50 | m | 1 | b | 7.50 | |

주) 손상의 길이 및 너비는 「 m 」이며, 균열의 폭은 「 mm 」임

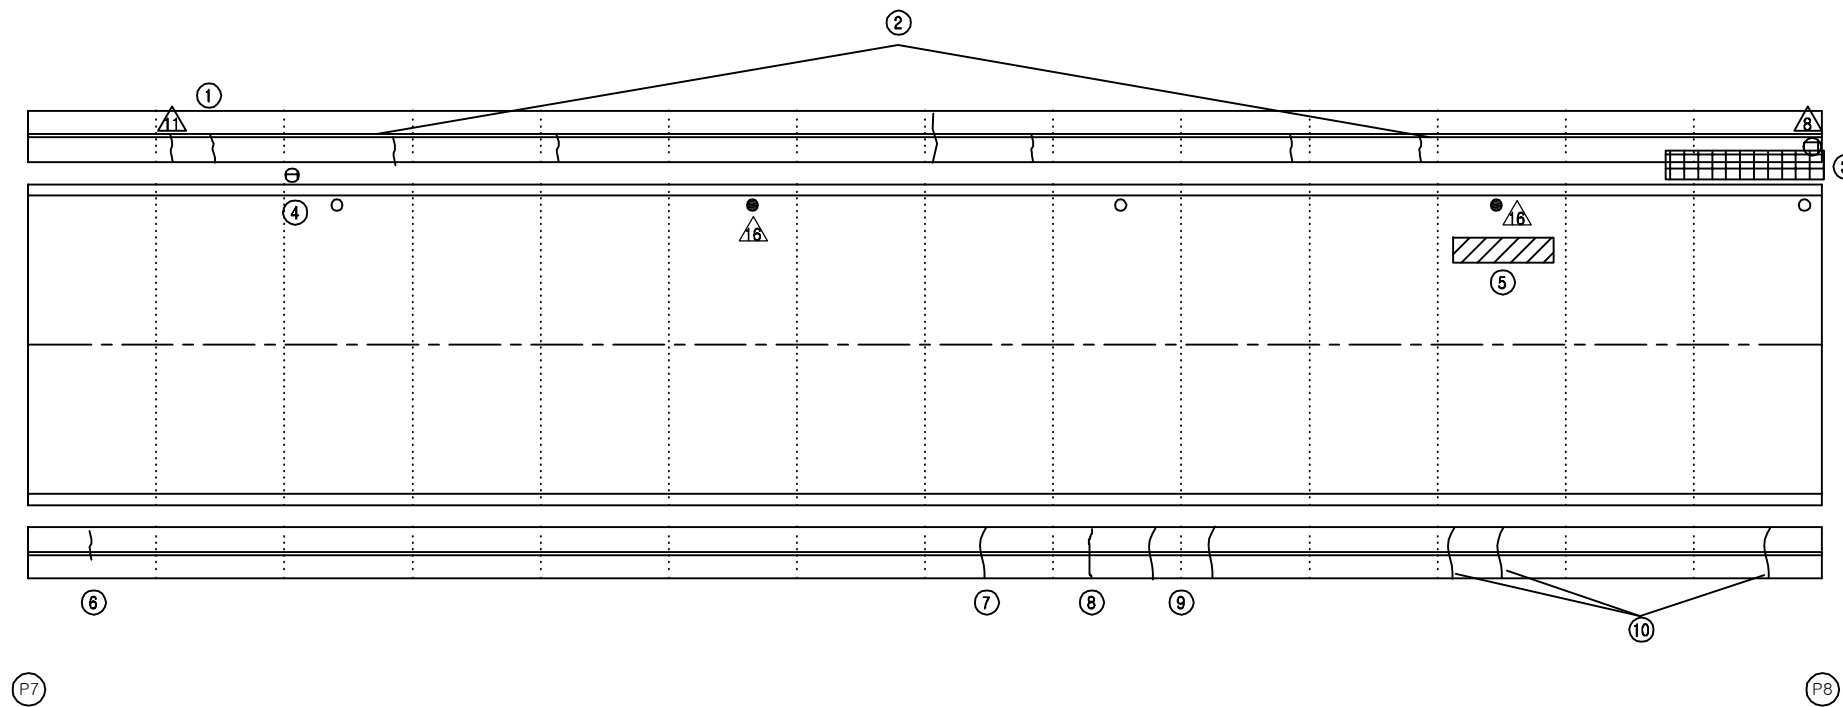
| 번호 | 신(N)<br>구(P) | 손상내용 | 손상현황 | | | | | | 결함<br>상대 | 손상<br>물량 | 비고 |
| 1 | 구 | 균열 | 0.2 | 1.0 | - | 1.00 | m | 1 | b | 1.00 | |

주) 손상의 길이 및 너비는 「 m 」이며, 균열의 폭은 「 mm 」임

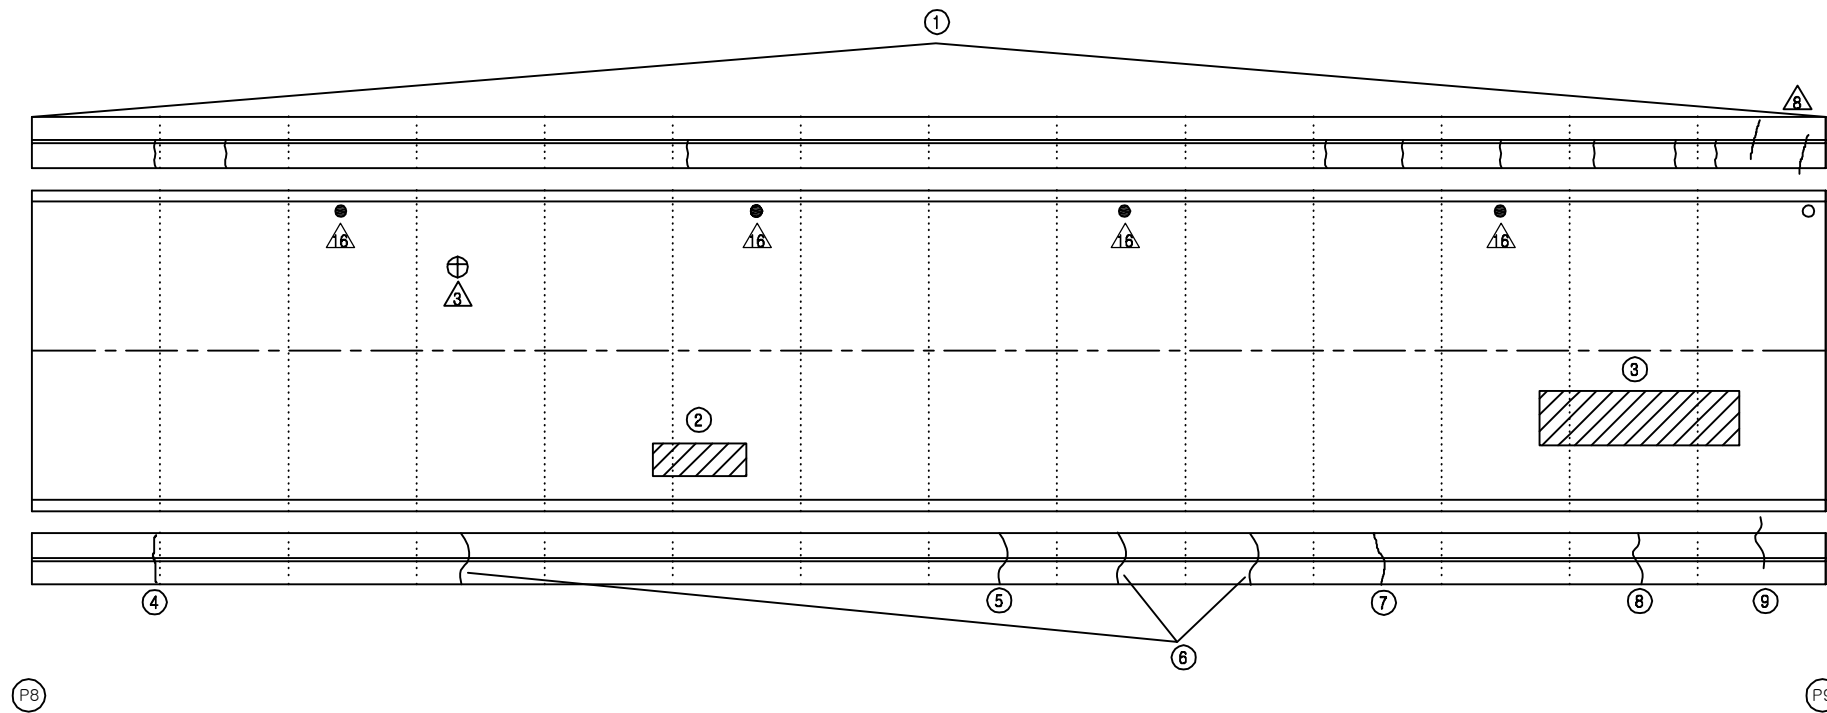
| 번호 | 신 (N)<br>구 (P) | 손상내용 | 손상현황 | | | | | | 결함<br>상대 | 손상<br>물량 | 비고 |
| 1 | 구 | 균열 | 0.2 | 9.0 | - | 9.00 | m | 1 | b | 9.00 | |

주) 손상의 길이 및 너비는 「 m 」 이며, 균열의 폭은 「 mm 」 임

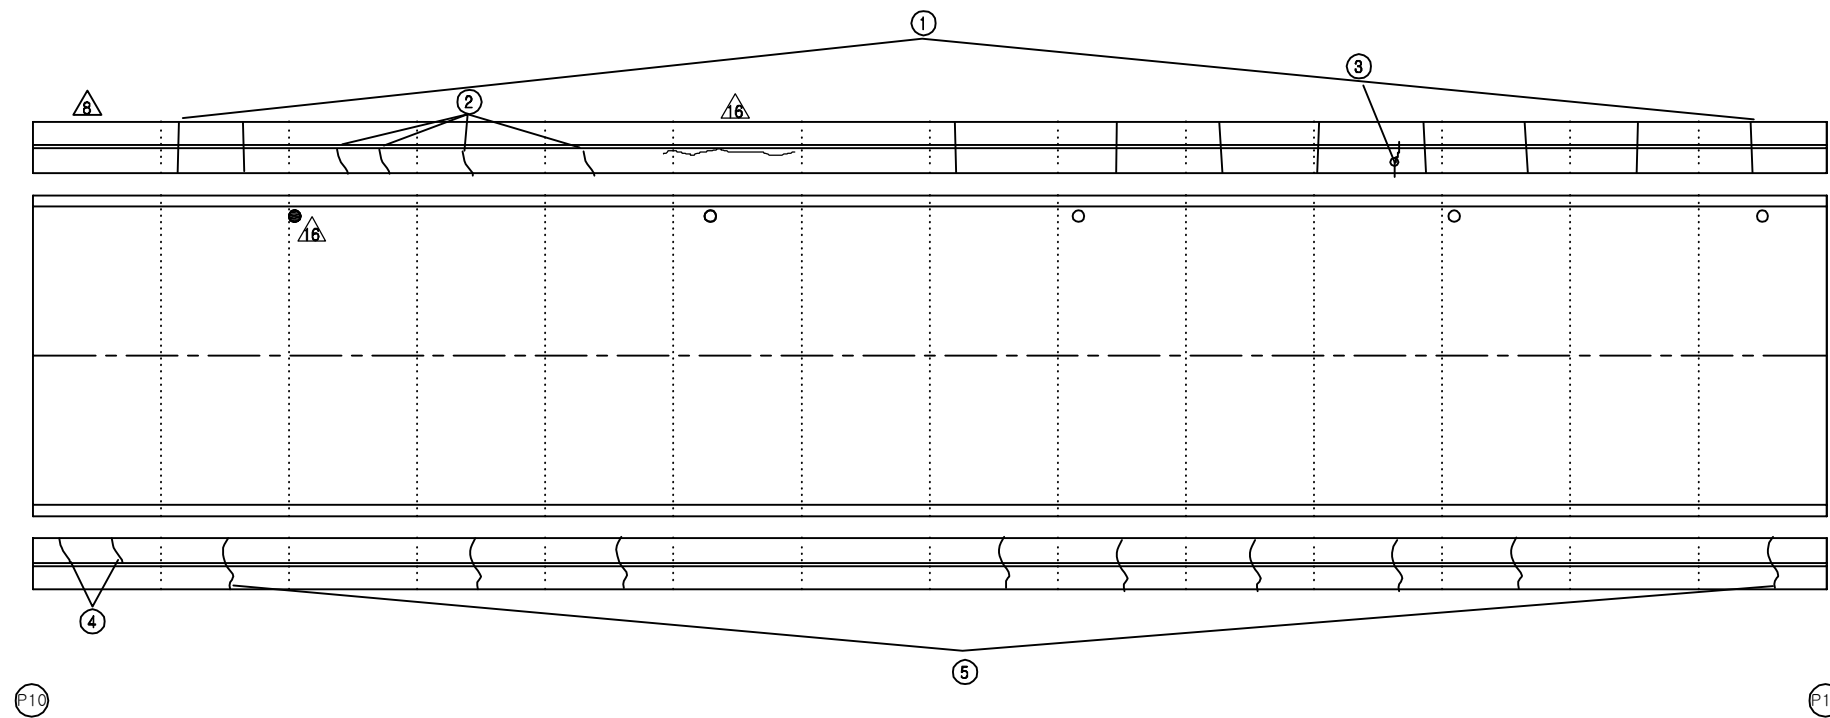
| 번호 | 신(N)<br>구(P) | 손상내용 | 손상현황 | | | | | | 결함<br>상대 | 손상<br>물량 | 비고 |
| 1 | 구 | 균열 | 0.3 | 22.0 | - | 22.00 | m | 1 | c | 22.00 | |

주) 손상의 길이 및 너비는 「 m 」 이며, 균열의 폭은 「 mm 」 임

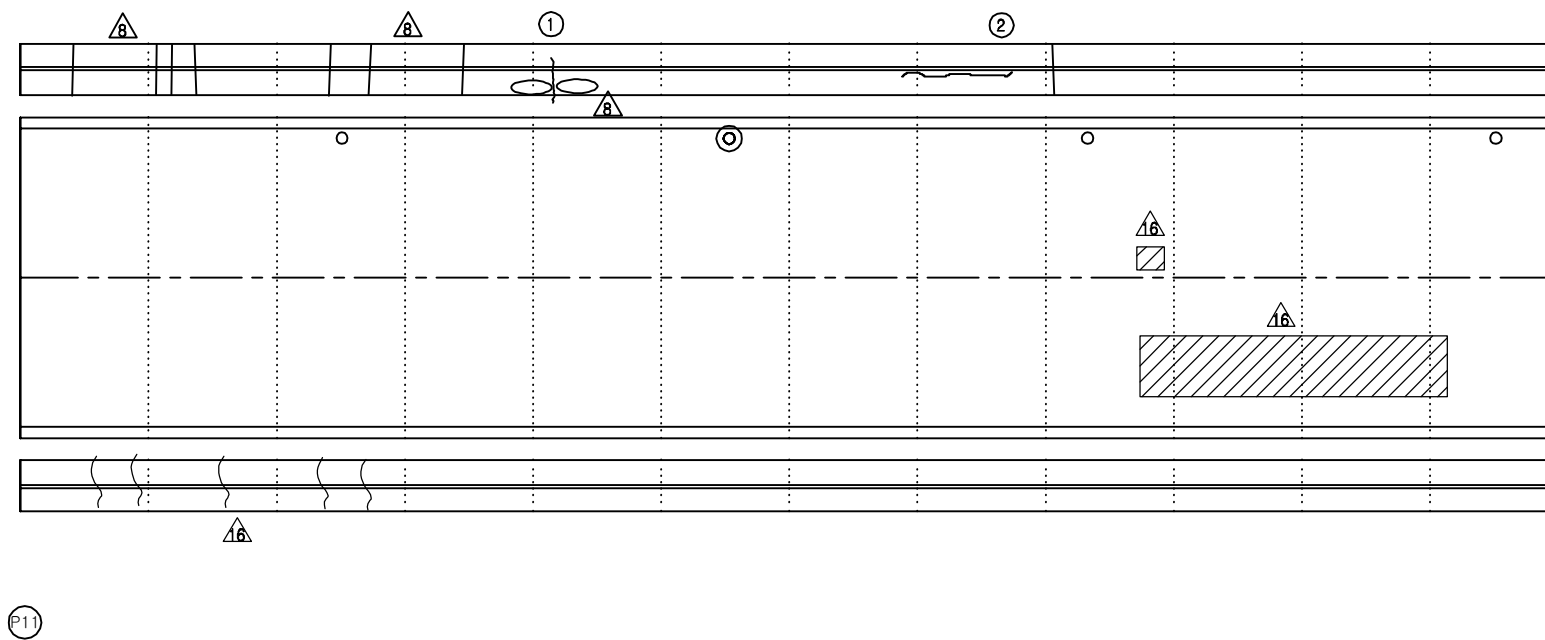
| 번호 | 신(N)<br>구(P) | 손상내용 | 손상현황 | | | | | | 결함<br>상태 | 손상<br>물량 | 비고 |
| 1 | 구 | 균열 | 0.3 | 1.5 | - | 1.50 | m | 1 | c | 1.50 | |

주) 손상의 길이 및 너비는 「 m 」이며, 균열의 폭은 「 mm 」임

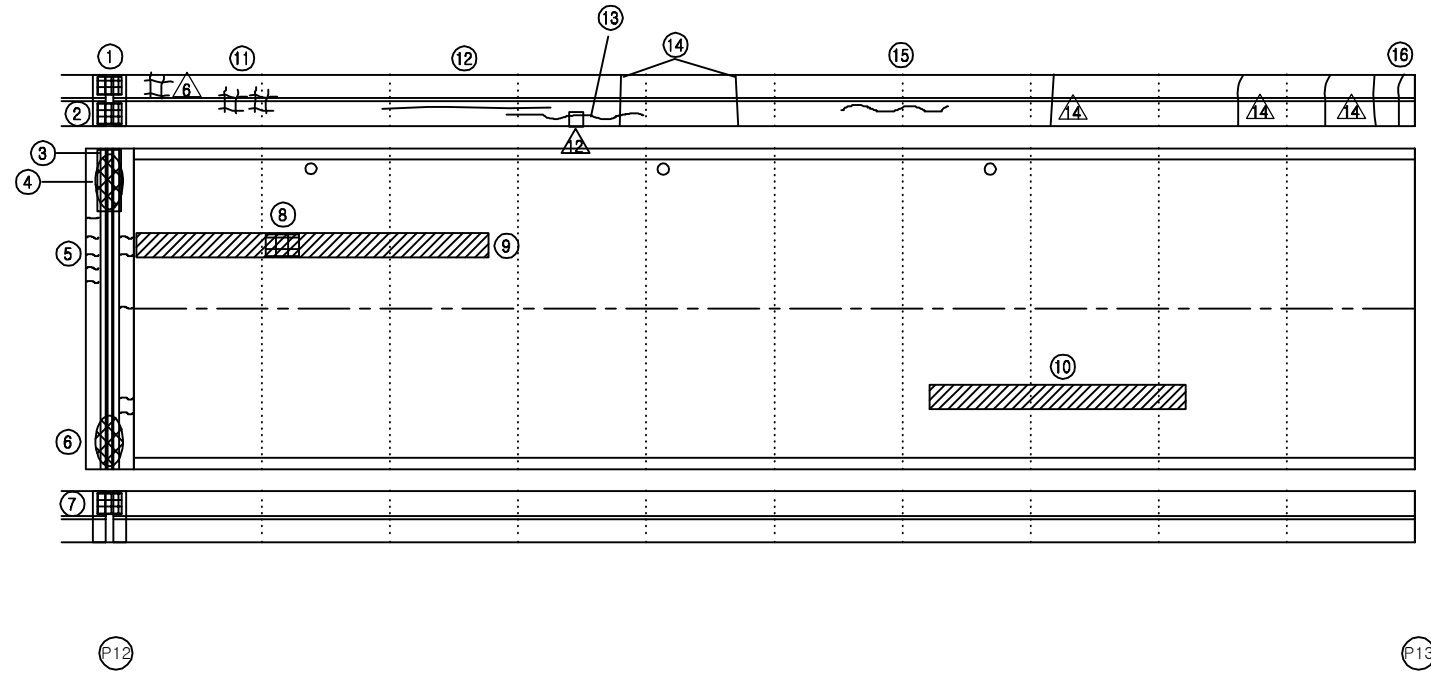
| 번호 | 신(N)<br>구(P) | 손상내용 | 손상현황 | | | | | | 결함<br>상대 | 손상<br>물량 | 비고 |
| 5 | 구 | 후타재 균열 | 0.2 | 5.0 | - | 5.00 | m | 1 | b | 5.00 | |

주) 손상의 길이 및 너비는 「 m 」이며, 균열의 폭은 「 mm 」임

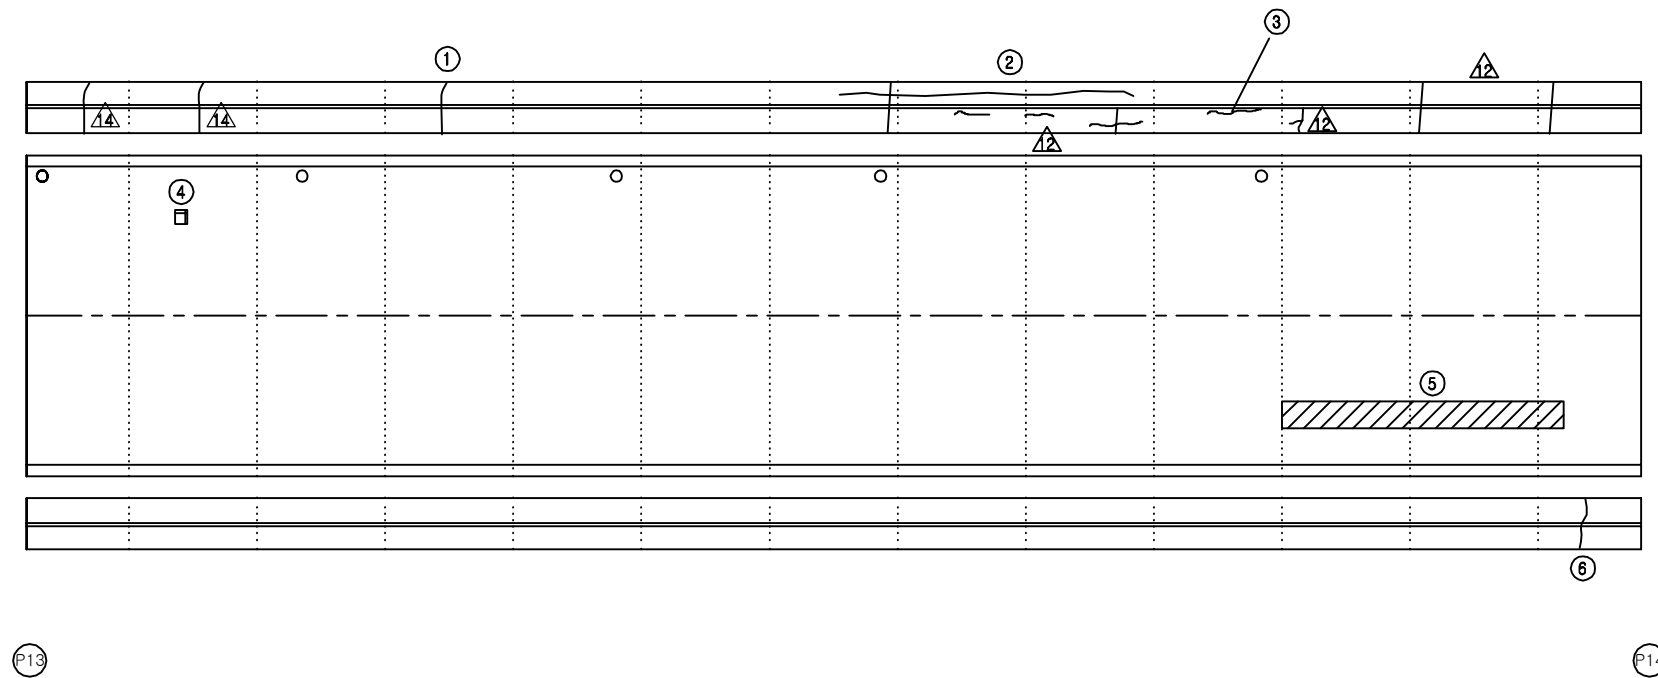
| 번호 | 신(N)<br>구(P) | 손상내용 | 손상현황 | | | | | | 결함<br>상태 | 손상<br>물량 | 비고 |
| 1 | 구 | 균열 | 0.3 | 4.0 | - | 4.00 | m | 1 | c | 4.00 | |

주) 손상의 길이 및 너비는 「 m 」이며, 균열의 폭은 「 mm 」임
