## 4. 낙동대교

# ID : 낙동대교(대구) - 교면포장 - S1

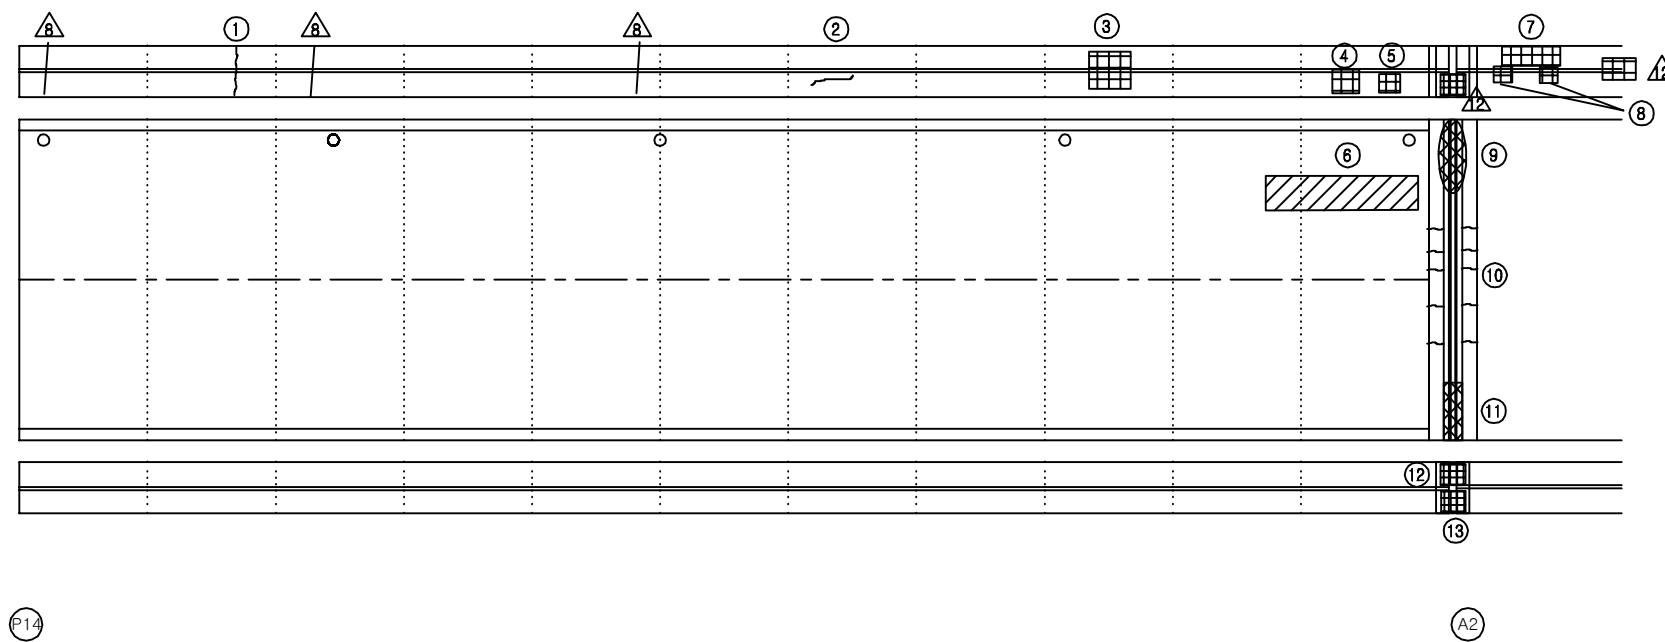
| 번호 | 신(N)<br>구(P) | 손상내용 | 손상현황 | | | | | | 결함<br>상대 | 손상<br>물량 | 비고 |
| 1 | 구 | 균열 | 0.2 | 1.2 | - | 1.20 | m | 1 | b | 1.20 | |

주) 손상의 길이 및 너비는 「 m 」이며, 균열의 폭은 「 mm 」임

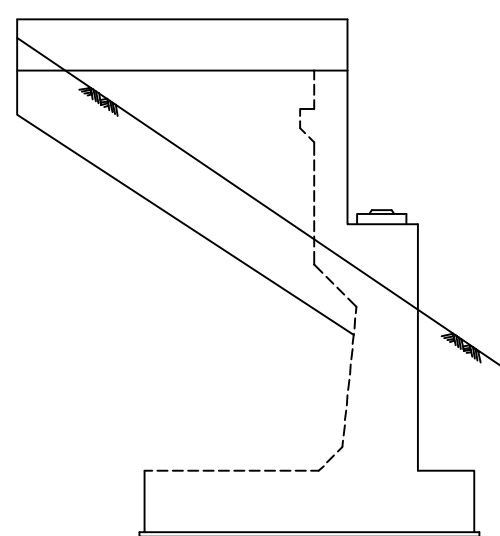
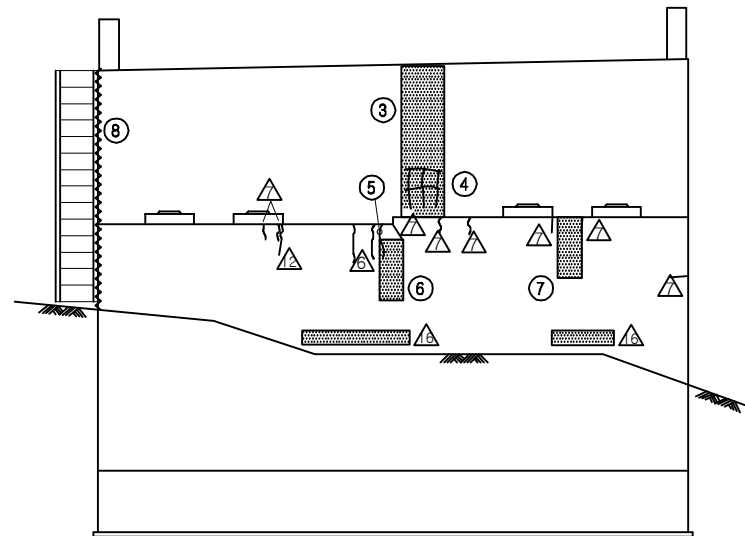
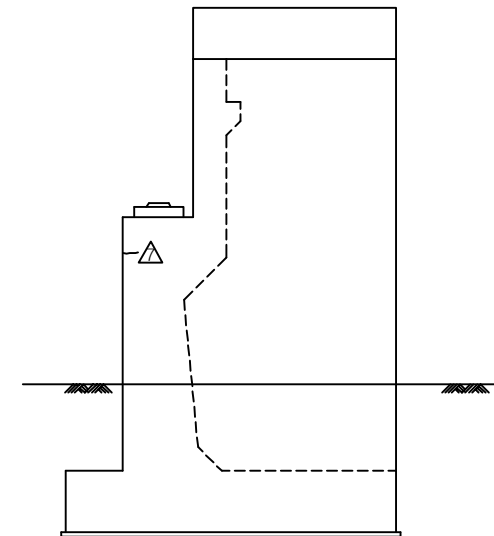
정 면 도

| 번호 | 신 (N)<br>구 (P) | 손상내용 | 손상현황 | | | | | | 결함<br>상대 | 손상<br>물량 | 비고 |
|---|---|---|---|---|---|---|---|---|---|---|---|
| 3 | 구 | 누수오염 | - | 0.6 | 2.8 | 1.68 | m <sup>2</sup> | 1 | b | 1.68 | |
| 4 | 구 | 망상균열 | - | 0.6 | 1.2 | 0.72 | m <sup>2</sup> | 1 | b | 0.72 | |

날개벽(좌측)

날개벽(우측)

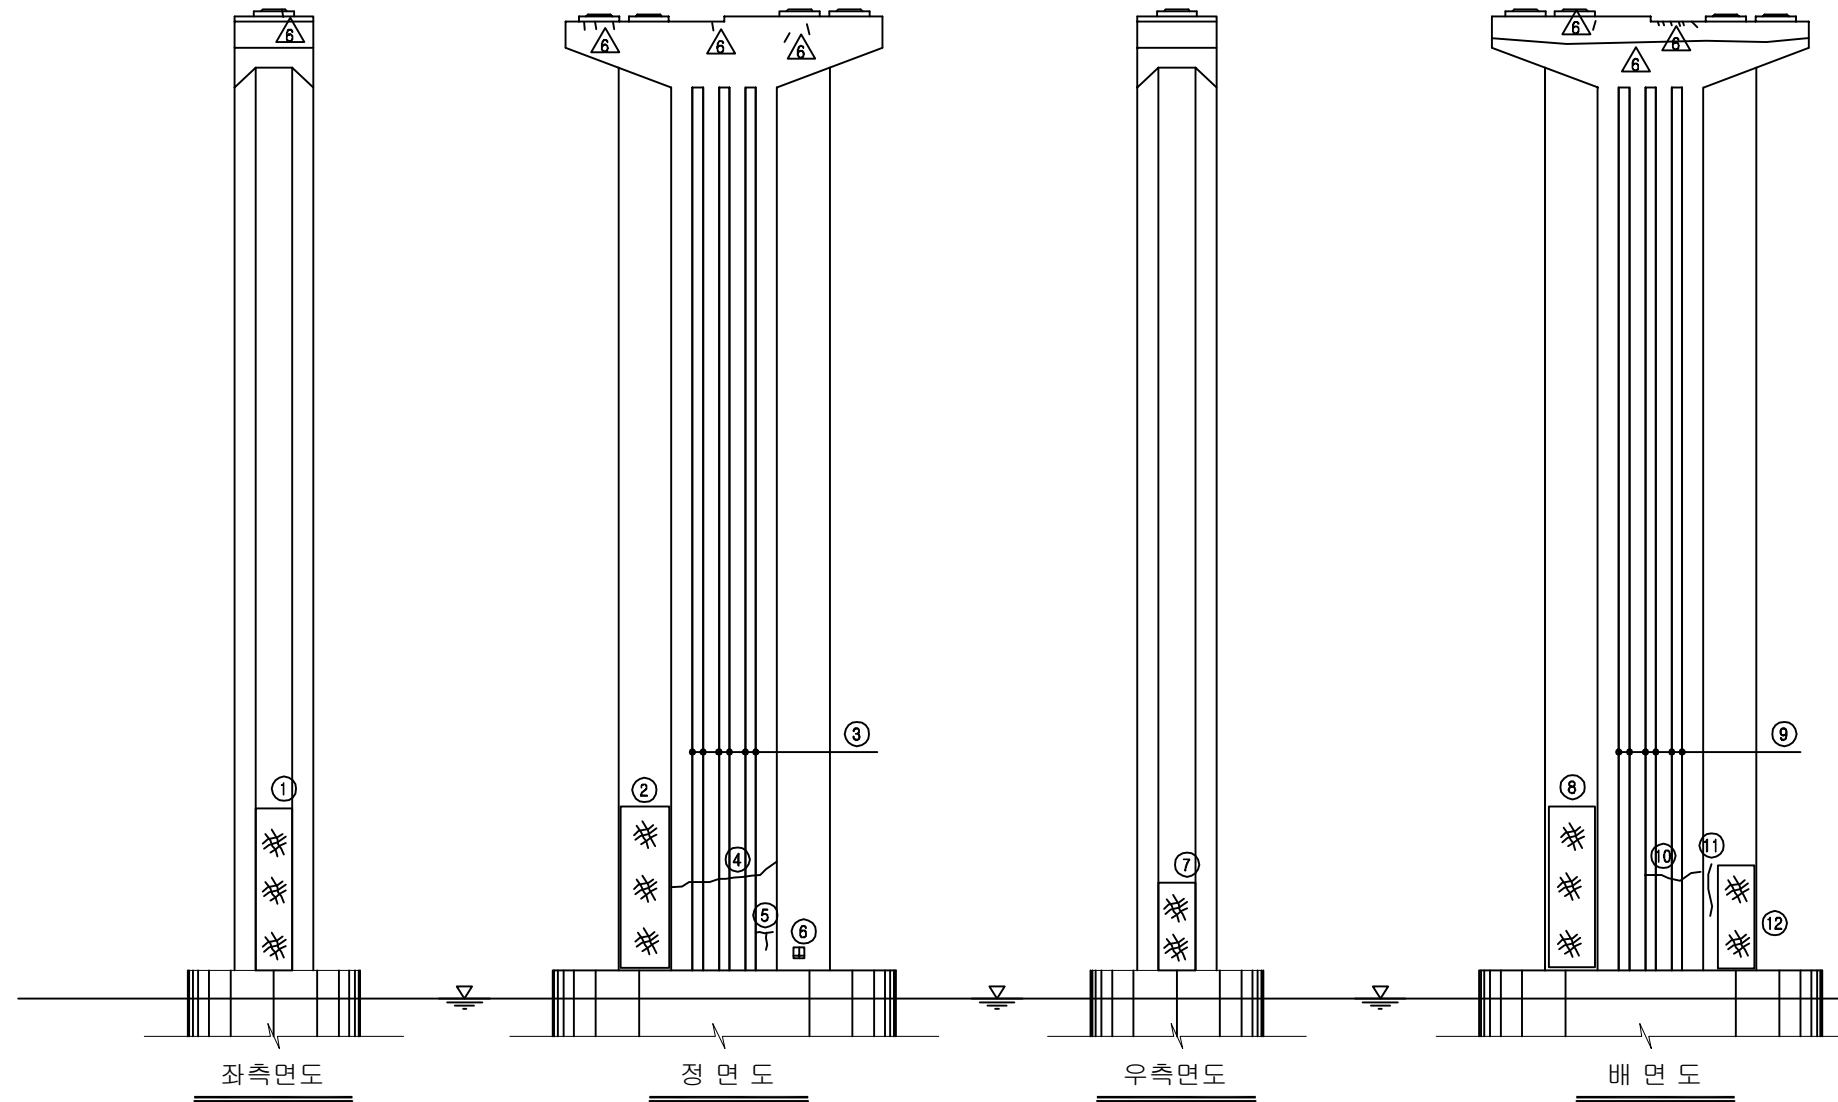
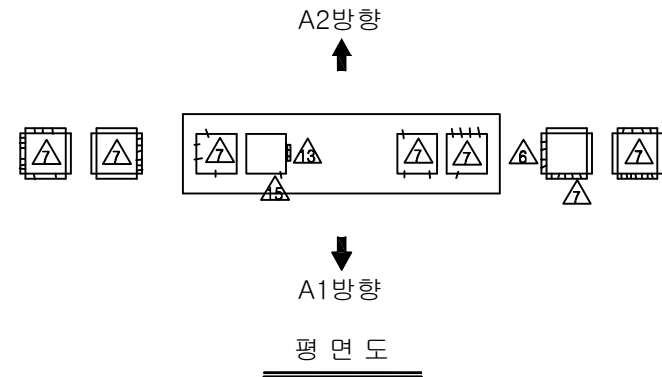
ID : 낙동대교(부산) - 교각 - P1

손상 현황 표

| 번호 | 신(N)<br>구(P) | 손상내용 | 손상현황 | | | | | | 결함<br>상태 | 손상<br>물량 | 비고 |
|---|---|---|---|---|---|---|---|---|---|---|---|
| 1 | 구 | 망상균열 | - | 1.4 | 6.0 | 8.40 | m <sup>2</sup> | 1 | b | 8.40 | |
| 3 | 구 | 균열 | 0.2 | 32.58 | - | 32.58 | m | 6 | b | 195.48 | |
| 13 | 구 | 균열 | 0.3 | 5.0 | - | 5.00 | m | 1 | c | 5.00 | |

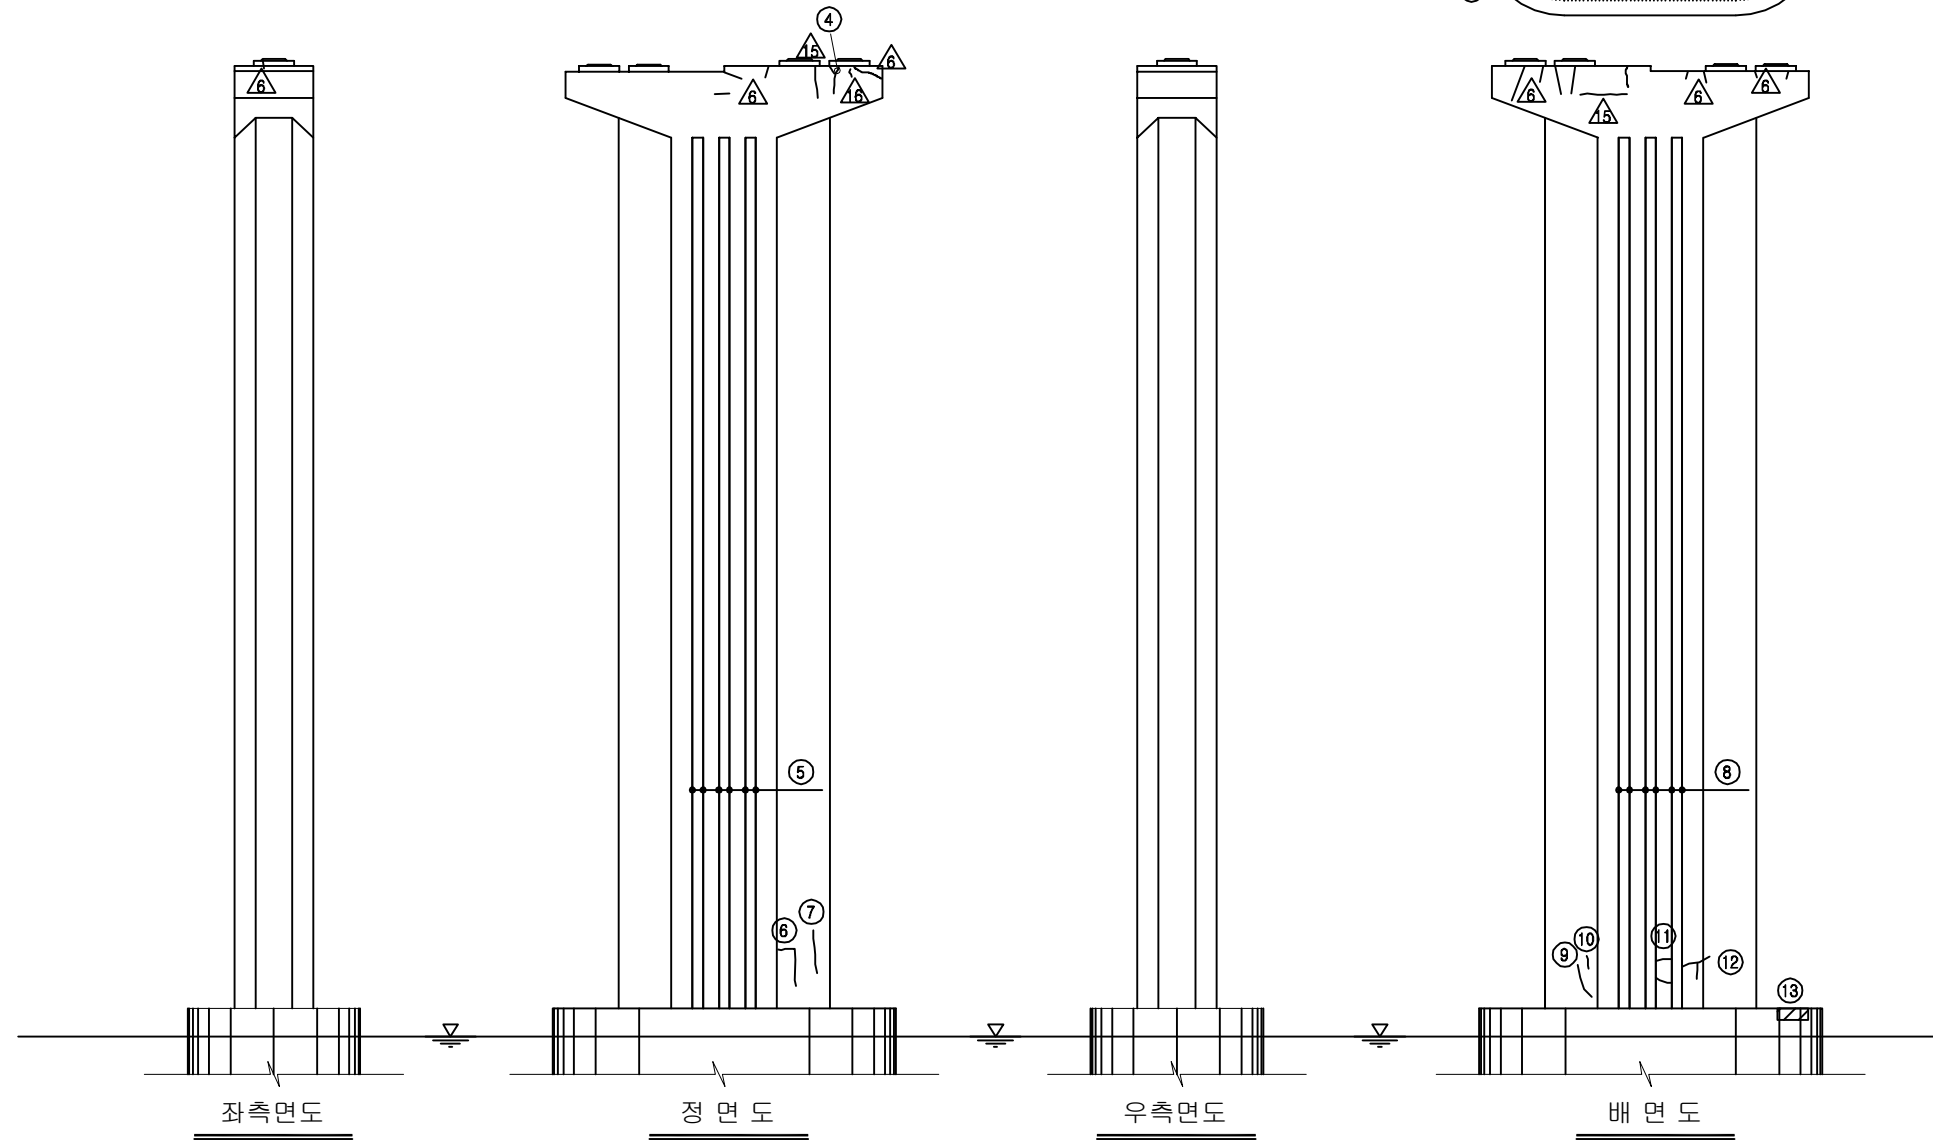
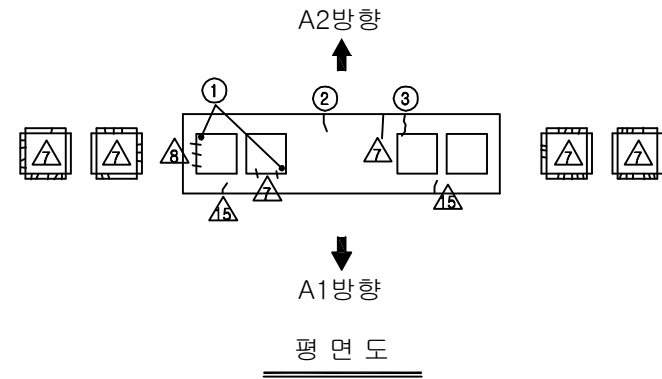
# ID : 낙동대교(부산) - 교각 - P2

## 손상 현황 표

| 번호 | 신(N)<br>구(P) | 손상내용 | 손상현황 | | | | | 결함<br>상태 | 손상<br>물량 | 비고 |
|---|---|---|---|---|---|---|---|---|---|---|
| 5 | 구 | 균열 | 0.2 | 32.13 | - | 32.13 | m | 6 | b | 192.78 |
| 16 | 구 | 균열 | 0.3 | 1.2 | - | 1.20 | m | 1 | c | 1.20 |

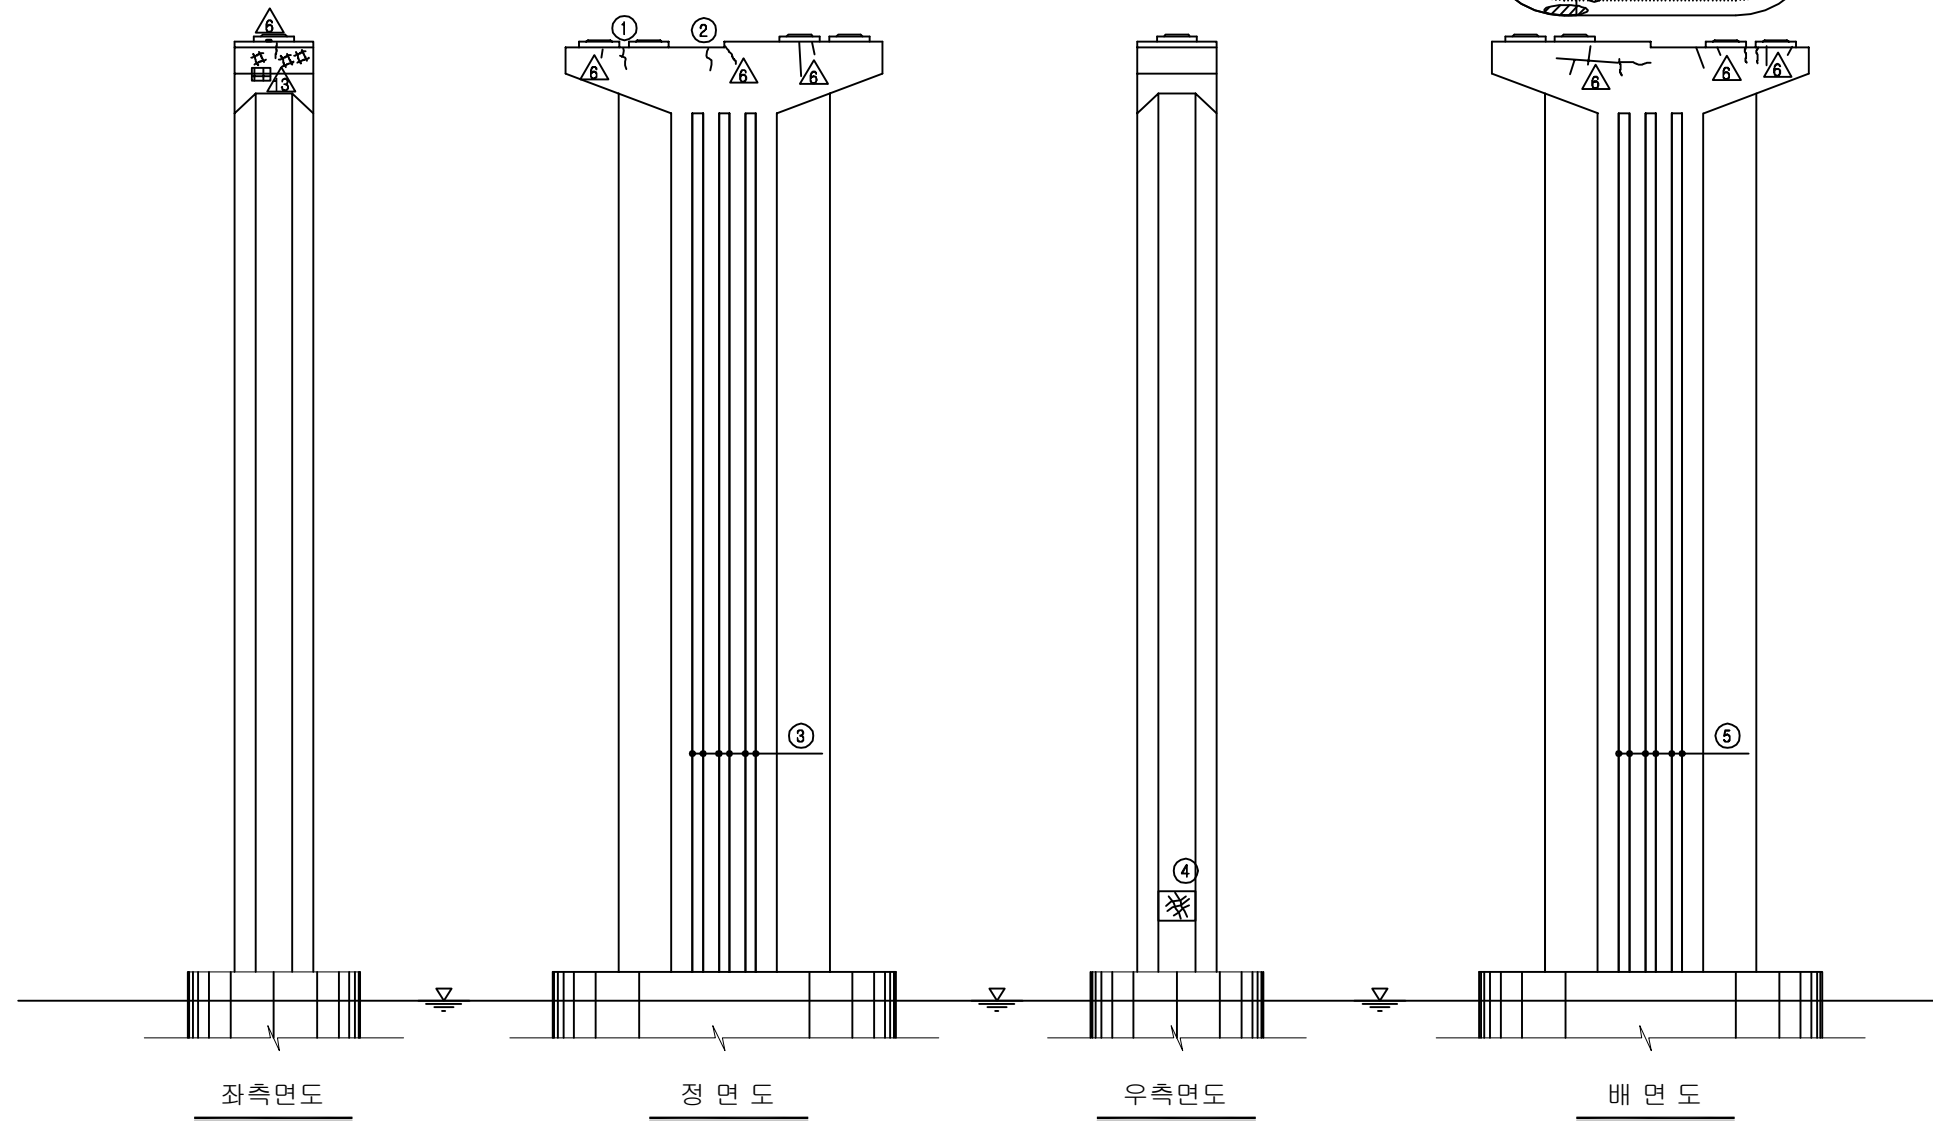
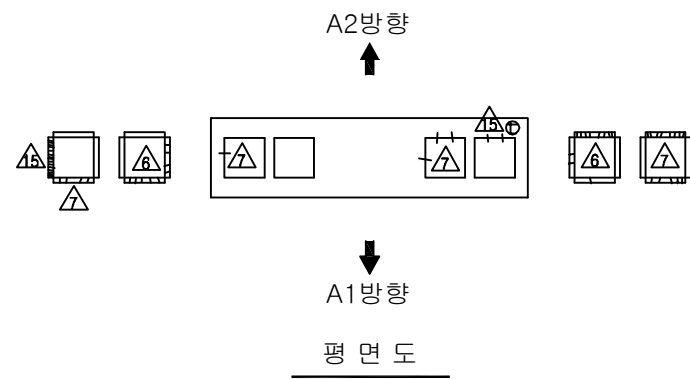
ID : 낙동대교(부산) - 교각 - P3

## 손상 현황 표

| 번호 | 신(N)<br>구(P) | 손상내용 | 손상현황 | | | | | | 결함<br>상대 | 손상<br>물량 | 비고 |
|---|---|---|---|---|---|---|---|---|---|---|---|
| 3 | 구 | 균열 | 0.2 | 31.68 | - | 31.68 | m | 6 | b | 190.08 | |
| 6 | 구 | 망상균열 | - | - | - | 20.49 | m <sup>2</sup> | 1 | b | 20.49 | |

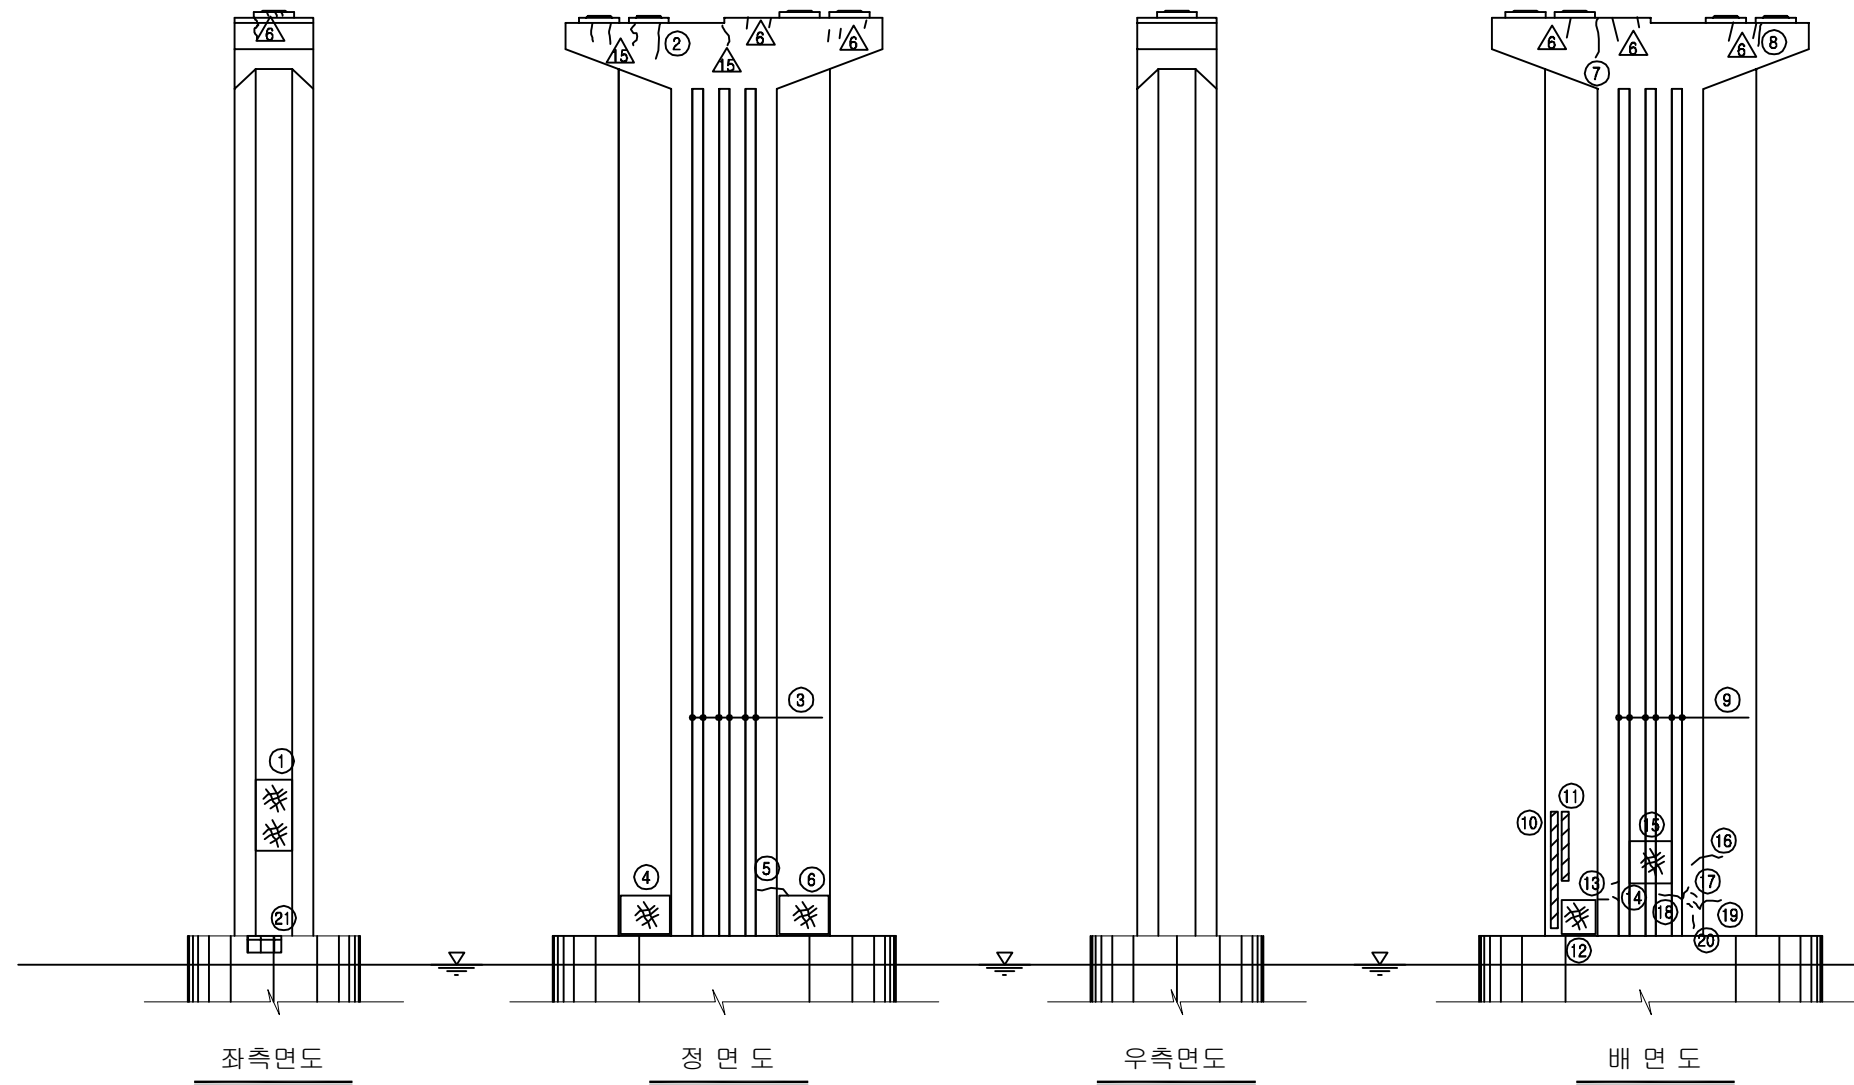
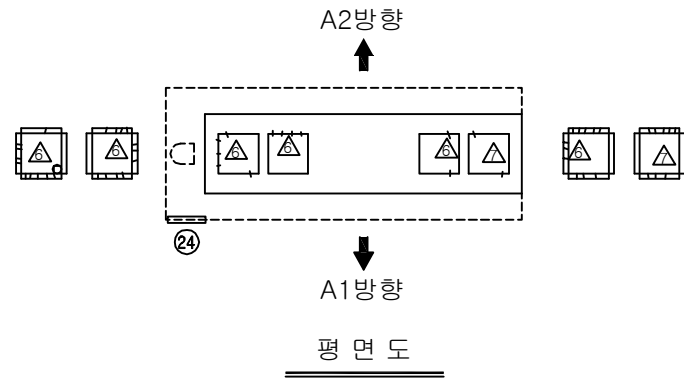
# ID : 낙동대교(부산) - 교각 - P4

## 손상 현황 표

| 번호 | 신(N)<br>구(P) | 손상내용 | 손상현황 | | | | | | 결함<br>상태 | 손상<br>물량 | 비고 |
|---|---|---|---|---|---|---|---|---|---|---|---|
| 3 | 구 | 균열 | 0.2 | 31.24 | - | 31.24 | m | 6 | b | 187.44 | |
| 10 | 구 | 균열/철근노출 | - | 0.1 | 4.8 | 0.48 | m <sup>2</sup> | 1 | b | 0.48 | |
