귀사와 계약 체결한 『2017년 서울춘천고속도로 정밀점검용역(미사대교 등 29개 시설물)』을 성실히 수행하고 정밀점검 결과를 본 보고서에 수록하고 부속자료를 함께 제출합니다.

# 미사대교(서울) 정밀점검 결과표

# 미사대교(서울) 현황표

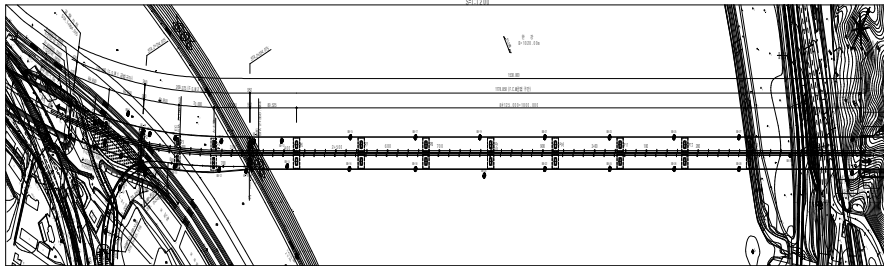
| 구 분 | | 내 용 | | 구 분 | | 내 용 | |
|---|---|---|--|---|---|---|--|
| 기 타 | | <div><div>종 평 면 도 ( 서 울 방 향 )</div><div>종 단 면 도</div></div> | | | | | |

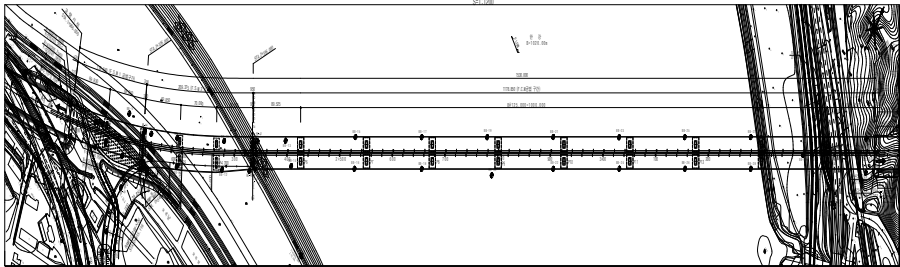
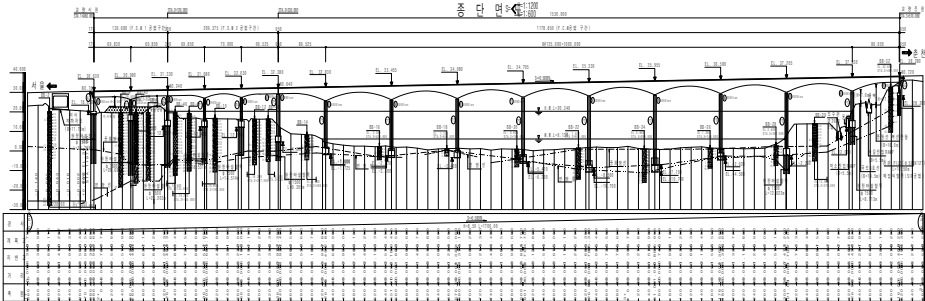
| 구 분 | | 내 용 | | 구 분 | | 내 용 | |
|---|---|---|--|---|---|---|--|
| 기 타 | | <div><div>중 평 면 도 ( 춘 천 방 )</div><div>중 단 면 도</div></div> | | | | | |
