2017년 서울춘천고속도로 정밀점검용역  
(미사대교 등29개시설물)

# 종 합 보 고 서

## [ 발 산 1 교 ]

발산1교

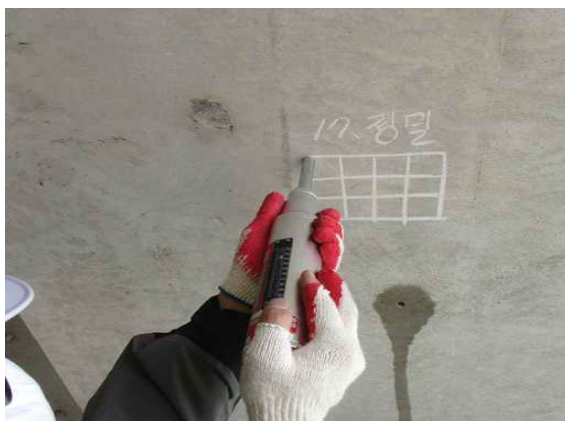
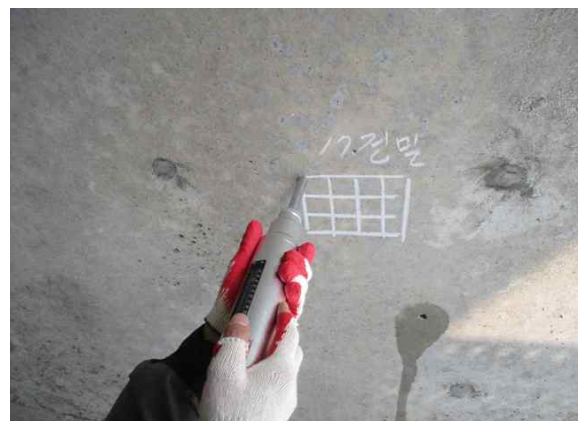
<사진 3.2.1> 반발경도시험 현황

반발경도시험

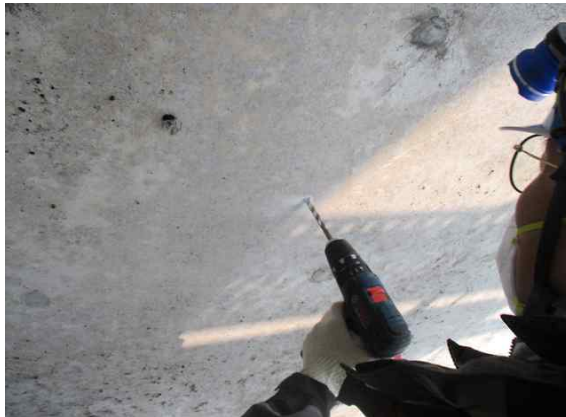
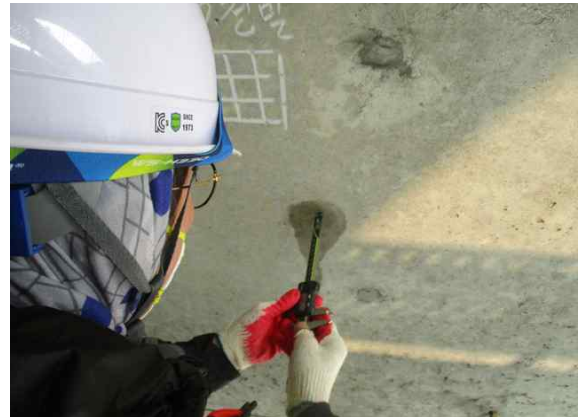
<사진 3.2.2> 탄산화 시험 현황

a. 탄산화시험을 위한 천공

b. 탄산화 시험(측벽부)

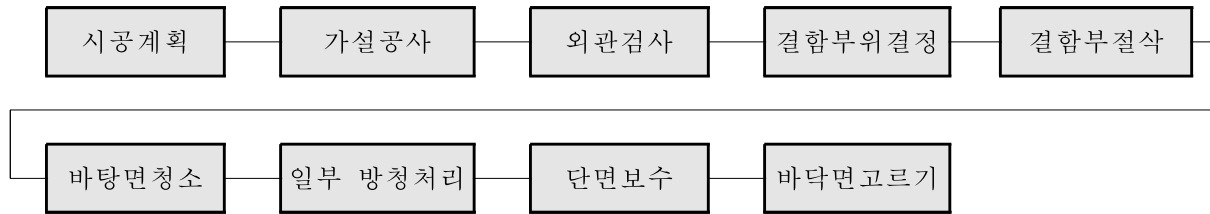
&lt;그림 4.2.3&gt; 단면보수 순서도

단면보수 공법은 콘크리트의 손상 중 균열부에 누수 및 백태가 발생하는 경우, 기 표면 보수부의 박리나 결함 재발생 부위 등에 적용하는 것으로 하며 외관조사에 따른 손상정도는 심각하지는 않으나 방치할 경우 Con'c 열화가 진전되어 철근부식 및 내구성에 영향을 미칠 수 있는 부위에 실시하는 것으로 한다.

콘크리트 표면에 발생된 Con'c 열화 및 보수부 박리 등은 바탕면의 청소 및 열화된 Con'c 제거가 잘되어야 보수 후 신·구 콘크리트의 접착이 양호하므로 충분한 사전작업을 하여야 하며 결함부위에 대해서 다음과 같은 요령으로 보수한다.

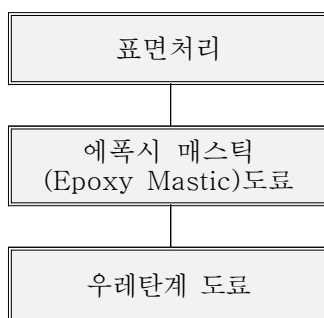
<그림 4.2.13> 보수도장 방법 개요도(재도장하는 경우)

▷ 재도장하는 경우(Steel Box Girder 내부)

- 점부식이 심하거나 아연염이 묻질러 손에 묻어나는 경우 표면처리하여야 한다.

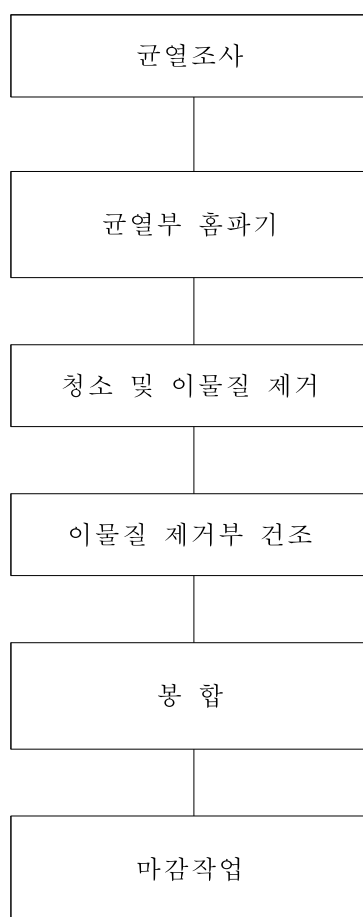
<그림 4.2.14> 교면포장 아스팔트 균열보수

발달된 균열의 진행방향에 따라 홈파기작업을 하여 침투되어 있는 이물질을 제거하며, 시공면 접착부의 접착 강도를 증진시킬 수 있어 균열의 폭이 크고 깊이가 깊은 균열에 적합.

## (2) 보수순서
