## 제 2장 자료수집 및 분석

### 2.1 자료수집 현황

천안~논산고속도로(정안~논산간) 건설공사 실시설계, 제4공구(공주~이인)

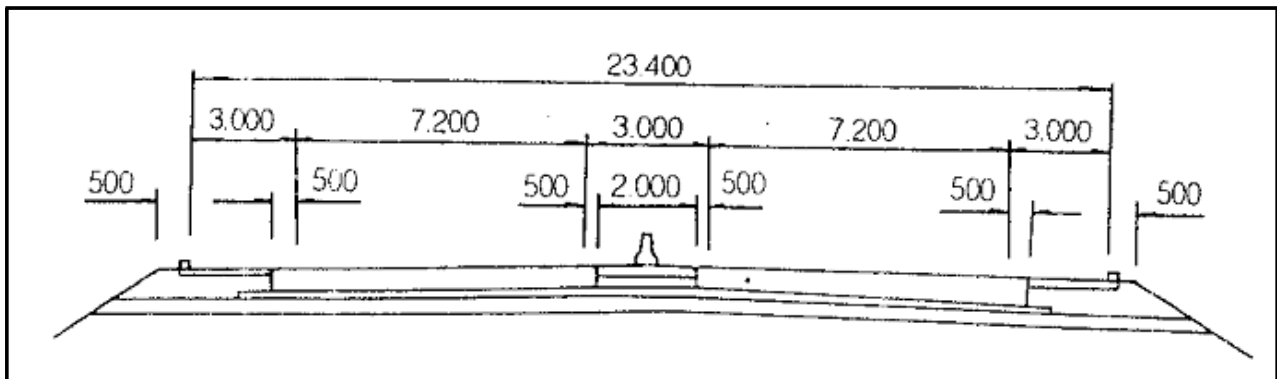
【그림 2.1】 본선 분리구간 표준횡단면도(1방향 2차선)

- ① 도로의 구분 : 자동차 전용도로(지방부고속도로)
- ② 설계속도 : 본 선 : 120km/hr  
연결로 : 40km/hr
- ③ 도로폭원 : 23.4m(4차로 : 보호길어깨 별도)
  - 차도폭 :  $4 \times 3.60 = 14.40\text{m}$
  - 길어깨폭 :  $2 \times 3.00 = 6.00\text{m}$
  - 보호길어깨폭 :  $2 \times 0.50 = 1.00\text{m}$
- ④ 4차로 표준횡단면도

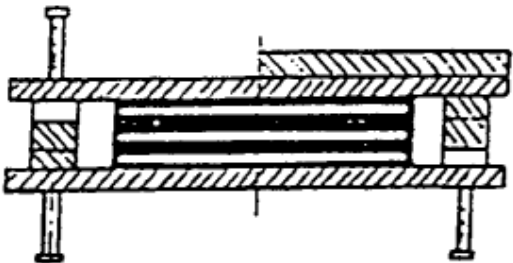
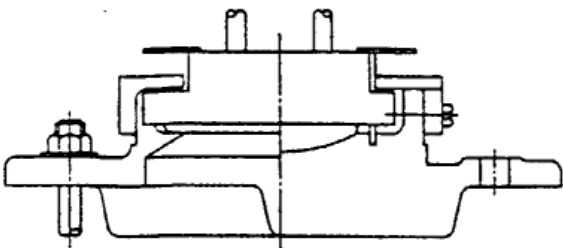
【표 2.11】교량받침 형식 비교표

| 구분 | 탄성받침 | 고력황동주물받침판 받침 | 불소수지 받침판 받침 |
|---|---|---|---|
| 재질 | <ul style="list-style-type: none"><li>• CHOROPORENE계의 합성고무</li></ul> | <ul style="list-style-type: none"><li>• 몸체 : 탄성주강</li><li>• 지압판 : 고력황동주물</li></ul> | <ul style="list-style-type: none"><li>• 몸체 : 주강, 강재</li><li>• 지압판 : 천연고무 및 PTFE</li></ul> |
| 회전기구 | <ul style="list-style-type: none"><li>• 전방향 탄성변형</li></ul> | <ul style="list-style-type: none"><li>• 일방향, 전방향 미끄러짐</li></ul> | <ul style="list-style-type: none"><li>• 전방향 탄성변형</li></ul> |

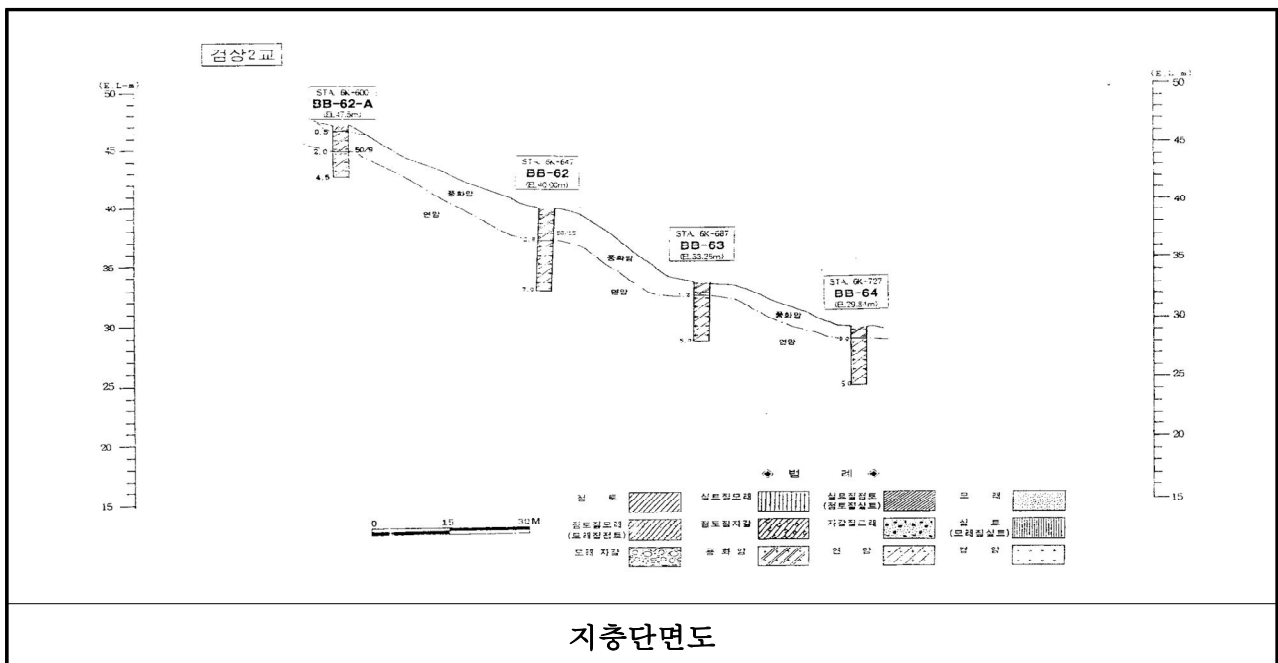
【그림 2.2】 검상교 토질조사 위치도 및 단면도

- 1) 현장조사 : 1996년 3월 ~ 1996년 5월
- 2) 실내시험 : 1996년 5월 ~ 1996년 6월
- 3) 성과분석 및 보고서 작성 : 1996년 5월 ~ 1997년 8월
- 4) 위치 : STA. 6+600 ~ 6+730
- 5) 해당위치 교량명 : 검상교

산능선부에서 경작지로 이어지는 교량구간으로 상부에 1.0~2.8m의 층후를 갖는 풍화암이 노출되어 있으며 점토질 모래로 구성된다. 풍화암 하부로는 역암이 연암의 형태로 분포하는데 7~30%의 코아 회수율로 극풍화~보통풍화 정도의 풍화도와 약함~보통강함의 암석강도를 보인다. 전반적으로 절리 및 균열이 발달되어 암편상~단주상코아로 회수된다.

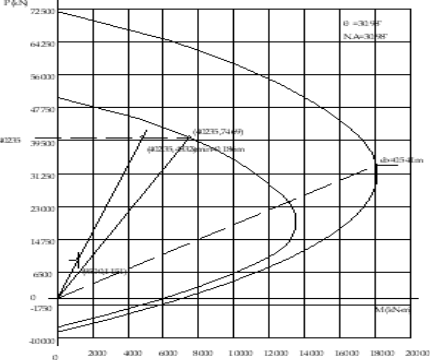
| <p>■ 하중조합 : LCBF8</p> | <ul style="list-style-type: none"> <li>■ 평형편심 상태 <br/> <math>eb = 0.541 \text{ m}</math> <br/> <math>\phi Pb = 23368.976 \text{ kN}</math> <br/> <math>\phi Mb = 12654.294 \text{ kN} \cdot \text{m}</math> </li> <li>■ 작용편심에서의 설계강도 <br/> <math>e = 0.120 \text{ m}</math> <br/> <math>\phi Pn = 40234.543 \text{ kN} \geq Pu = 9499.574 \text{ kN}</math> <br/> <math>\therefore \text{OK}</math> <br/> <math>40234.543 \text{ kN} \cdot \text{m} \geq Mu = 1150.7</math> <br/> <math>\phi Mn = \text{ kN} \cdot \text{m}</math> <br/> <math>\therefore \text{OK}</math> </li> </ul> |

P-M 상관도를 통한 교각 안전성 검토결과 안전성을 충분히 확보하고 있는 것으로 평가되었다.

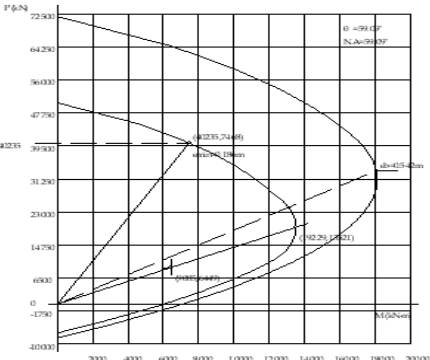
| <p>■ 하중조합 : LCBF12</p> | <ul style="list-style-type: none"> <li>■ 평형편심 상태 <br/> <math>eb = 0.542 \text{ m}</math> <br/> <math>\phi Pb = 25463.221 \text{ kN}</math> <br/> <math>\phi Mb = 13796.803 \text{ kN} \cdot \text{m}</math> </li> <li>■ 작용편심에서의 설계강도 <br/> <math>e = 0.703 \text{ m}</math> <br/> <math>\phi Pn = 19228.54 \text{ kN} \geq Pu = 9084.951 \text{ kN}</math> <br/> <math>\therefore \text{OK}</math> <br/> <math>13521.281 \text{ kN} \cdot \text{m} \geq Mu = 6449.109</math> <br/> <math>\phi Mn = \text{ kN} \cdot \text{m}</math> <br/> <math>\therefore \text{OK}</math> </li> </ul> |

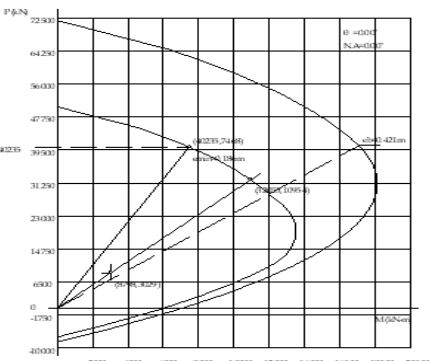
| <p>■ 하중조합 : LCBF2</p> | <ul style="list-style-type: none"> <li>■ 평형편심 상태 <br/> <math>eb = 0.421 \text{ m}</math> <br/> <math>\phi Pb = 28458.98 \text{ kN}</math> <br/> <math>\phi Mb = 11967.385 \text{ kN} \cdot \text{m}</math> </li> <li>■ 작용편심에서의 설계강도 <br/> <math>e = 0.342 \text{ m}</math> <br/> <math>\phi Pn = 32052.702 \text{ kN} \geq Pu = 8798.199 \text{ kN}</math> <br/> <math>\therefore \text{OK}</math> <br/> <math>10954.143 \text{ kN} \cdot \text{m} \geq Mu = 3029.025</math> <br/> <math>\phi Mn = \text{ kN} \cdot \text{m}</math> <br/> <math>\therefore \text{OK}</math> </li> </ul> |

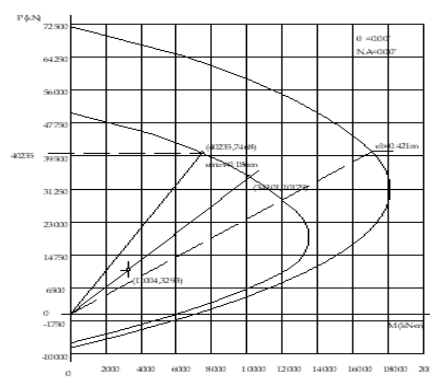
| <p>■ 하중조합 : LCBF2</p> | <ul style="list-style-type: none"> <li>■ 평형편심 상태 <math display="block">e_b = 0.421 \text{ m}</math> <math display="block">\phi P_b = 28458.98 \text{ kN}</math> <math display="block">\phi M_b = 11967.385 \text{ kN} \cdot \text{m}</math> </li> <li>■ 작용편심에서의 설계강도 <math display="block">e = 0.297 \text{ m}</math> <math display="block">\phi P_n = 34301.217 \text{ kN} \geq P_u = 11003.574 \text{ kN}</math> <math display="block">\therefore \text{OK}</math> <math display="block">10178.882 \text{ kN} \cdot \text{m} \geq M_u = 3293.305</math> <math display="block">\phi M_n = \text{ kN} \cdot \text{m}</math> <math display="block">\therefore \text{OK}</math> </li> </ul> |

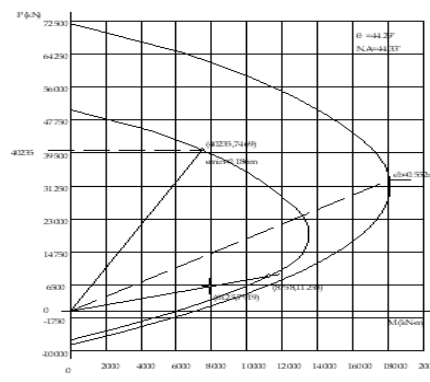
| <p>■ 하중조합 : LCBF12</p> | <ul style="list-style-type: none"> <li>■ 평형편심 상태 <math display="block">e_b = 0.552 \text{ m}</math> <math display="block">\phi P_b = 27886.998 \text{ kN}</math> <math display="block">\phi M_b = 15386.67 \text{ kN} \cdot \text{m}</math> </li> <li>■ 작용편심에서의 설계강도 <math display="block">e = 1.286 \text{ m}</math> <math display="block">\phi P_n = 8757.725 \text{ kN} \geq P_u = 6125.141 \text{ kN}</math> <math display="block">\therefore \text{OK}</math> <math display="block">11258.09 \text{ kN} \cdot \text{m} \geq M_u = 7918.524</math> <math display="block">\phi M_n = \text{ kN} \cdot \text{m}</math> <math display="block">\therefore \text{OK}</math> </li> </ul> |

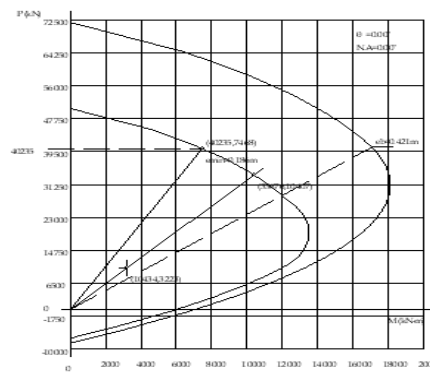
| <p>■ 하중조합 : LCBF1</p> | <ul style="list-style-type: none"> <li>■ 평형편심 상태 <math display="block">e_b = 0.421 \text{ m}</math> <math display="block">\phi P_b = 28458.98 \text{ kN}</math> <math display="block">\phi M_b = 11967.385 \text{ kN} \cdot \text{m}</math> </li> <li>■ 작용편심에서의 설계강도 <math display="block">e = 0.309 \text{ m}</math> <math display="block">\phi P_n = 33676.017 \text{ kN} \geq P_u = 10433.694 \text{ kN}</math> <math display="block">\therefore \text{OK}</math> <math display="block">10407.053 \text{ kN} \cdot \text{m} \geq M_u = 3223.283</math> <math display="block">\phi M_n = \text{ kN} \cdot \text{m}</math> <math display="block">\therefore \text{OK}</math> </li> </ul> |

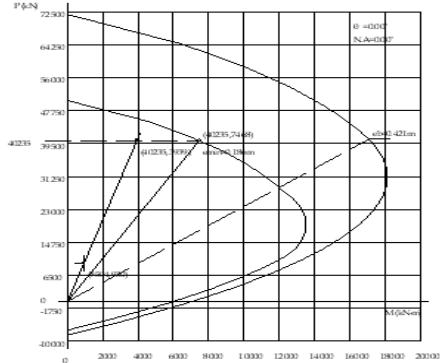
## ■ 하중조합 : LCBF5

- 평형편심 상태  
 $e_b = 0.421 \text{ m}$   
 $\Phi P_b = 28458.98 \text{ kN}$   
 $\Phi M_b = 11967.385 \text{ kN} \cdot \text{m}$
- 작용편심에서의 설계강도  
 $e = 0.098 \text{ m}$   
 $\Phi P_n = 40234.543 \text{ kN} \geq P_u = 9503.784 \text{ kN}$   
 $\therefore \text{OK}$   
 $3938.965 \text{ kN} \cdot \text{m} \geq M_u = 930.421$   
 $\Phi M_n = \text{ kN} \cdot \text{m}$   
 $\therefore \text{OK}$

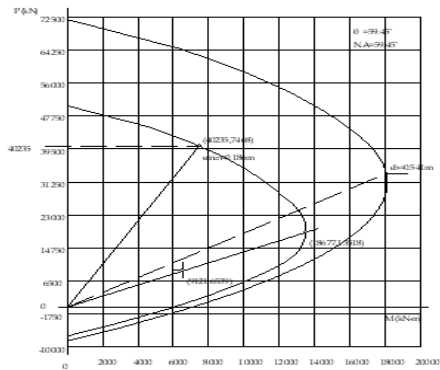
## ■ 하중조합 : LCBF12

- 평형편심 상태  
 $e_b = 0.541 \text{ m}$   
 $\Phi P_b = 25667.881 \text{ kN}$   
 $\Phi M_b = 13891.183 \text{ kN} \cdot \text{m}$
- 작용편심에서의 설계강도  
 $e = 0.724 \text{ m}$   
 $\Phi P_n = 18676.785 \text{ kN} \geq P_u = 9120.502 \text{ kN}$   
 $\therefore \text{OK}$   
 $13517.581 \text{ kN} \cdot \text{m} \geq M_u = 6538.97$   
 $\Phi M_n = \text{ kN} \cdot \text{m}$   
 $\therefore \text{OK}$

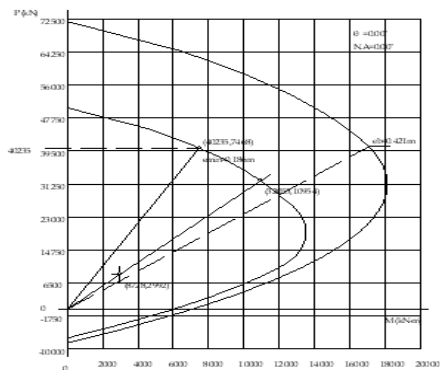
## ■ 하중조합 : LCBF2

- 평형편심 상태  
 $e_b = 0.421 \text{ m}$   
 $\Phi P_b = 28458.98 \text{ kN}$   
 $\Phi M_b = 11967.385 \text{ kN} \cdot \text{m}$
- 작용편심에서의 설계강도  
 $e = 0.342 \text{ m}$   
 $\Phi P_n = 32052.702 \text{ kN} \geq P_u = 8727.687 \text{ kN}$   
 $\therefore \text{OK}$   
 $10954.143 \text{ kN} \cdot \text{m} \geq M_u = 2992.046$   
 $\Phi M_n = \text{ kN} \cdot \text{m}$   
 $\therefore \text{OK}$
