# 제 4장 시설물의 상태평가

## 제 4장 시설물의 상태평가

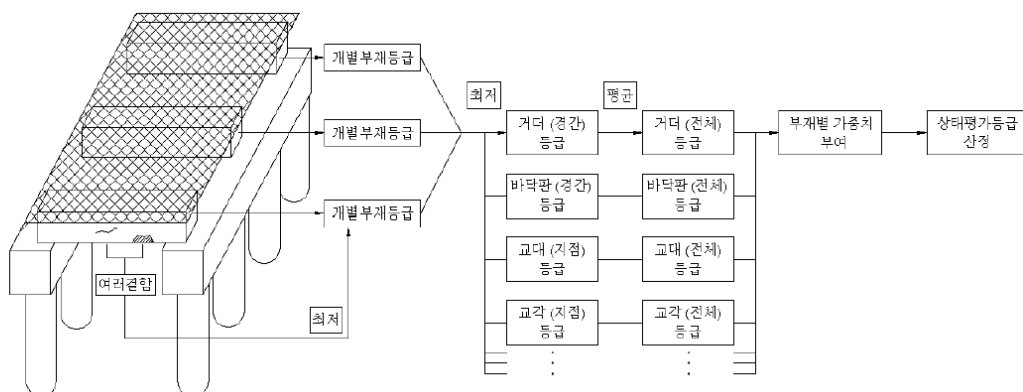
【그림 4.1】 전체 교량의 상태평가 결과 산정 방법

구조형식이 같은 부재에 대해 부재별로 평균하여 부재 상태평가를 결정한 후 구조형식에 따른 부재별 가중치를 적용하여 환산 결함도 점수를 구한다.

환산 결함도 점수는 시설물 전체의 상태평가 결과를 산정하기 위한 기준 값이며, 결함도 점수 범위에 따른 기준을 적용하여 시설물 전체에 대한 상태평가 결과를 구한다.
