## 제 2장 자료수집 및 분석

### 2.1 자료수집 현황

천안~논산간 고속도로 건설공사 제2공구 보완설계(광덕~정안)

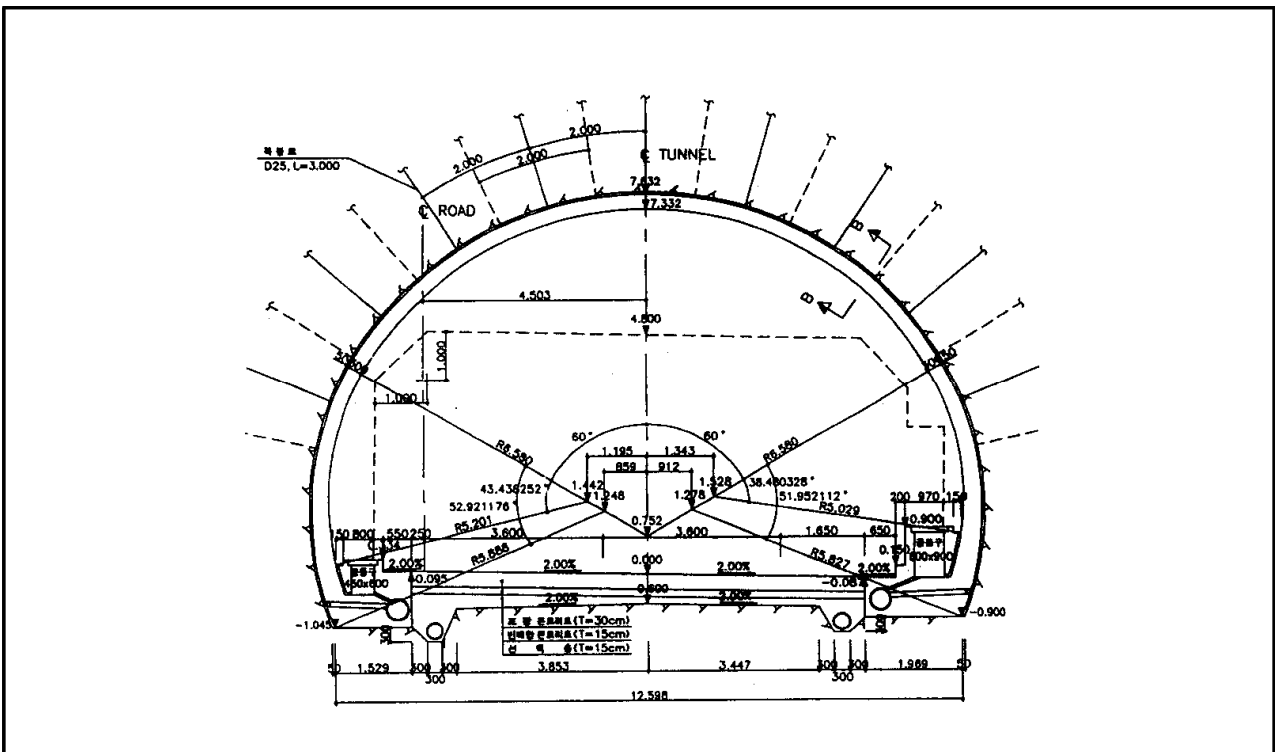
- ① 도로의 구분 : 자동차 전용도로(지방부 고속도로)
- ② 설계속도 : 본 선 : 120km/hr
- ③ 도로폭원 : 23.4m
  - 차로폭 :  $4 \times 3.60 = 14.40\text{m}$
  - 중앙분리대 : 3.0m
  - 길어깨폭 :  $2 \times 3.00 = 6.00\text{m}$
  - 보호길어깨폭 :  $2 \times 0.50 = 1.00\text{m}$
- ④ 표준횡단면도

【그림 2.1】 본선 터널구간 표준횡단면도

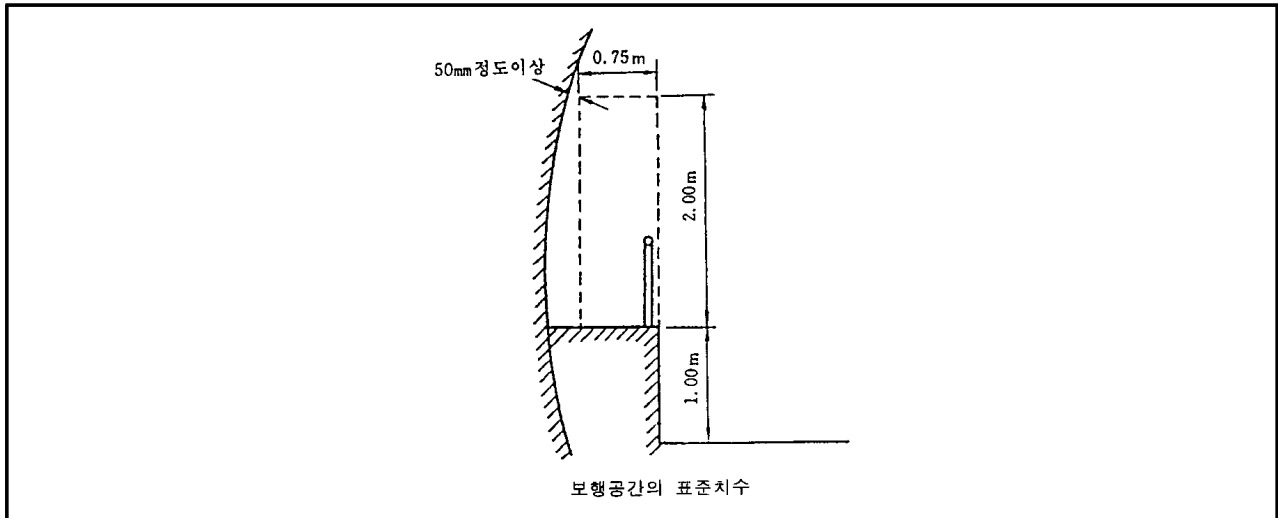
따라서 본 차령터널은 기존 고속도로 터널의 실적을 감안하여 「6.3.6 부대시설 다량의 감시원 통로 설치비교」에서 채택된 방안과 같이 감시원통로를 주행차선측에만 설치하는 것으로 한다.

【그림 2.2】 보행공간의 표준치수

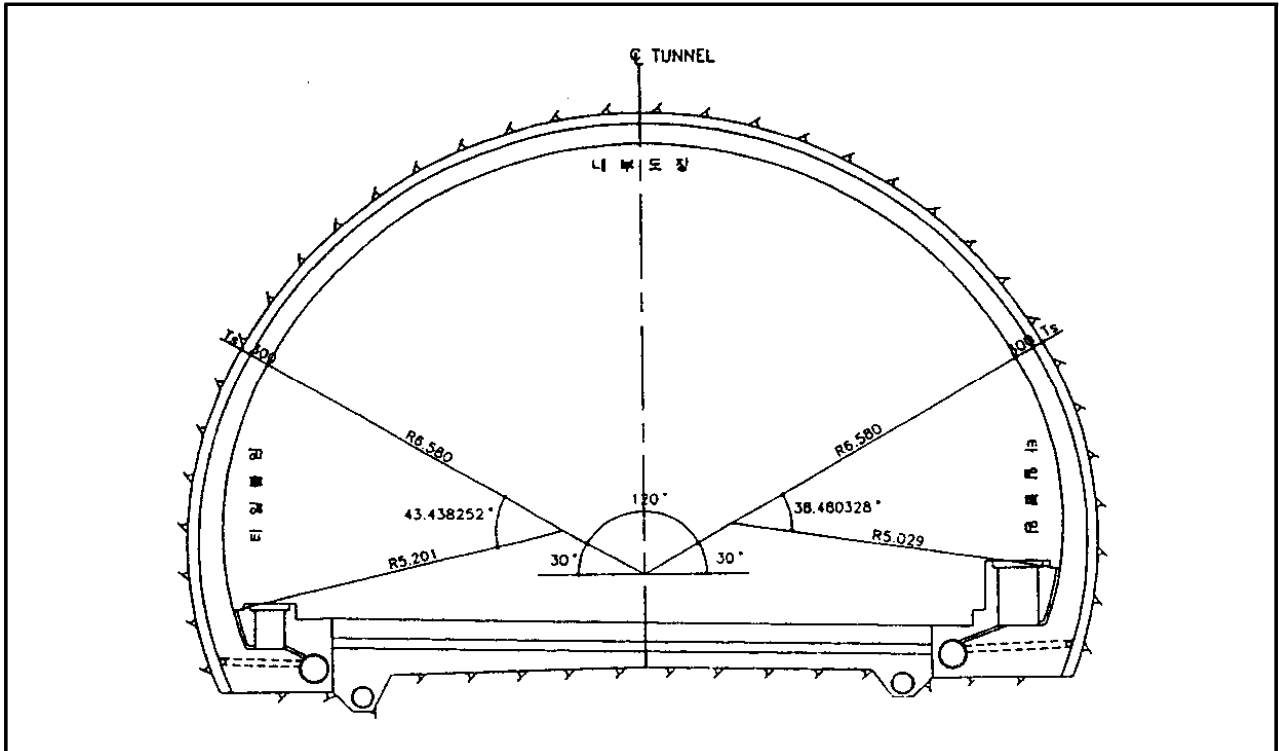
내장판은 다음 그림과 같이 좌우측벽면측에 설치하는 것으로 하고 내장벽의 높이는 구분 I를 채용하여 3m 정도로 한다.

단 건축한계(노건부)에는 영향을 주지 않는 높이로 계획한다.

【그림 2.3】내장팬의 설치위치

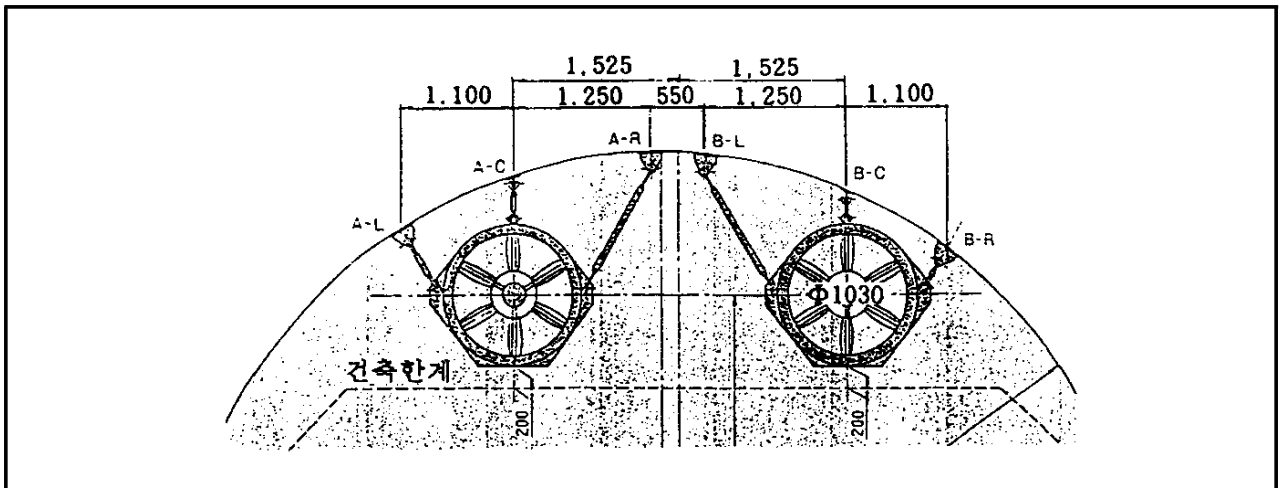
환기설비기계로 터널 단면내에 설치하며 터널단면 형상결정에 큰 영향을 미치는 제트팬은 차도부 건축한계상부에 설치하는 것으로 하고 그 부착여유량은 다음 그림과 같다.

【그림 2.4】제트팬 부착 위치도

제트팬의 설치방법에는 고정식과 자유매달기식이 있는데, 산악터널에서의 제트팬 부착 방법은 천정에 매다는 방식이 보통이며 제트팬 외경과 천정벽면까지의 이격거리는 거의  $0.5D$  ( $D$  : 제트팬 외경)를 표준으로 하고 있다. 이 정도 떨어지면 팬에 의한 분출바람이 터널벽면에 의해 마찰저항을 받아 승압효과가 감소하는 등의 영향은 거의 없다.
