# 1. 대근대교(하) 전경사진

## 부위별 사진(1)

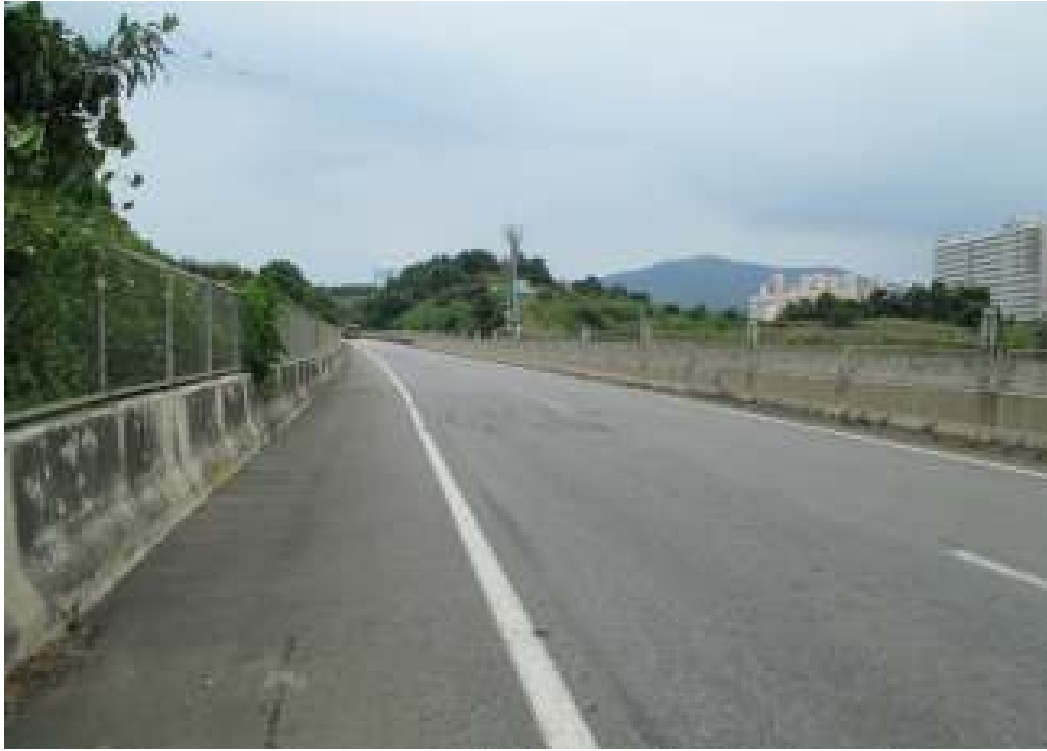
상부전경

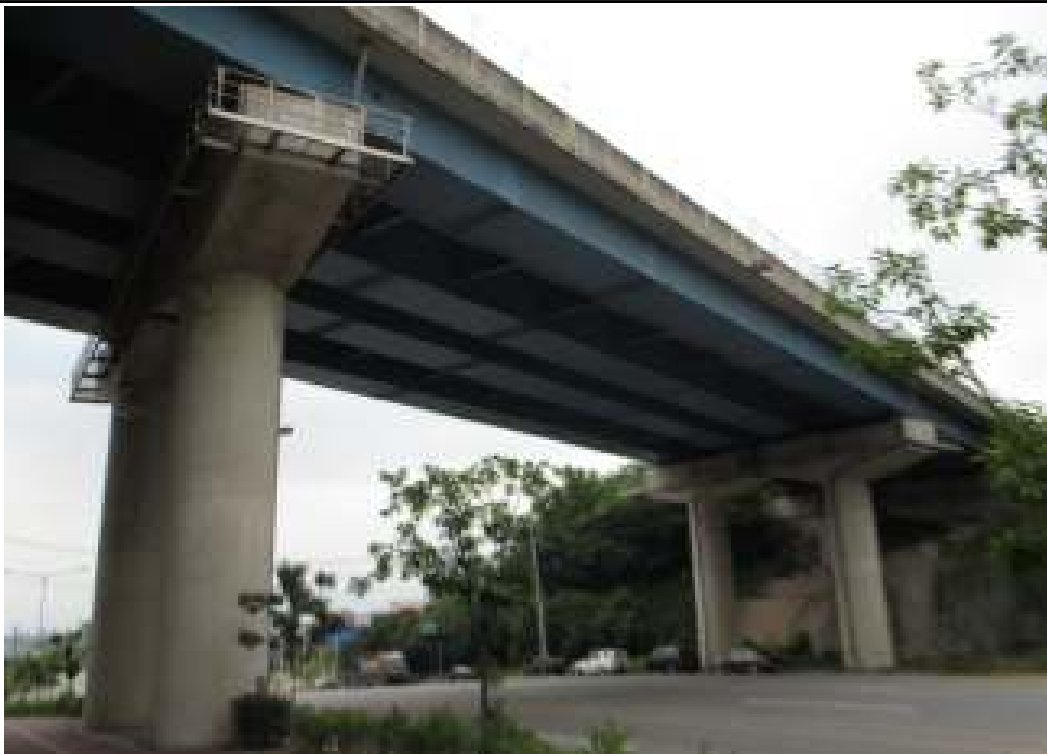
측면전경

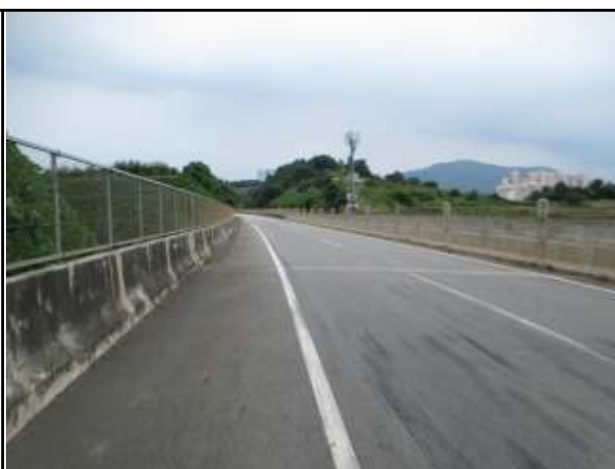
교면포장

| 점 검<br>주요결과 | -교면포장 : 상태양호                      -배수시설 : 배수구 막힘<br>-방호벽 : 균열, 콘크리트 박리<br>-신축이음장치 : 토사퇴적, 후타재균열, 접속도로 이격<br>-바닥판하면 : 균열(0.3mm미만), 균열(0.3mm이상)<br>-거더/가로보 : 기공, 도장박리<br>-받침장치 : 볼트채결불량, 플레이트부식, 받침Con'C균열<br>-교대 및 교각 : 균열, 표면오염 | | | | |

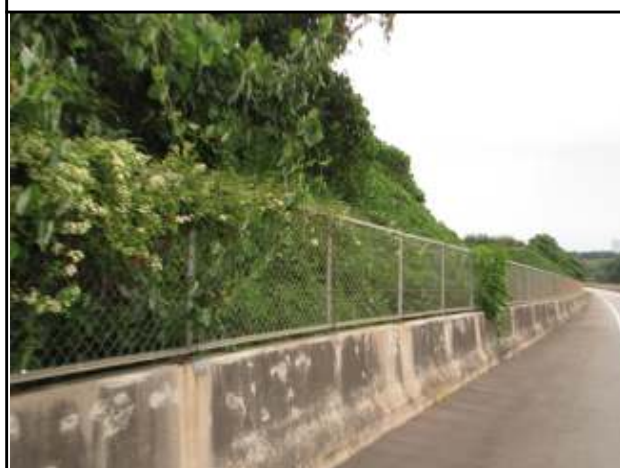
난간 및 연석

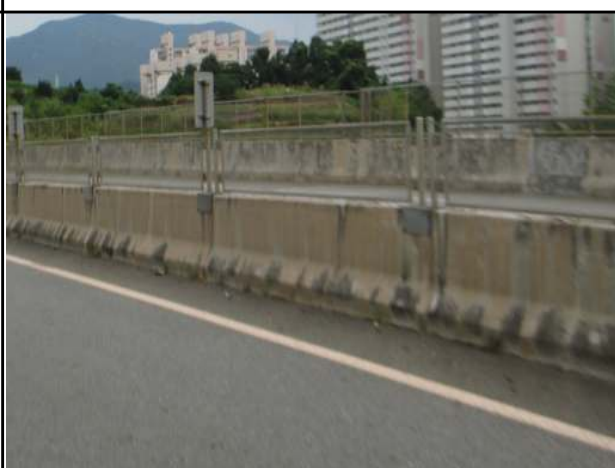
중앙분리대

| 구 분 | 결함 및 손상내용 | 손상물량 | 보수물량<br>(할증20%) | 개선방안 | 비고 |
|---|---|---|---|---|---|
| 방호벽 | 균열(0.3mm미만) | 18.00m | 21.60m <sup>2</sup> | 표면보수 | |

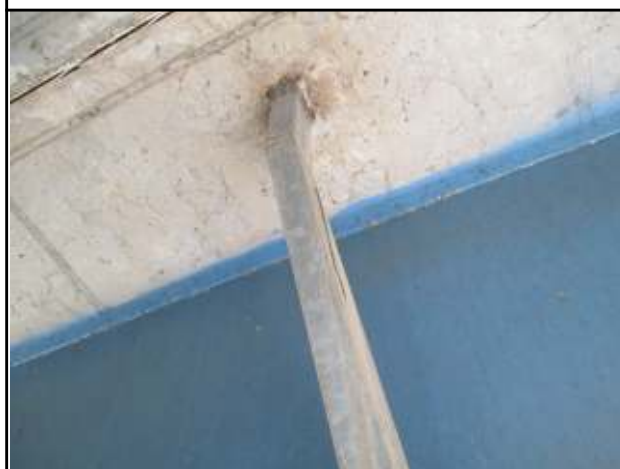
배수시설

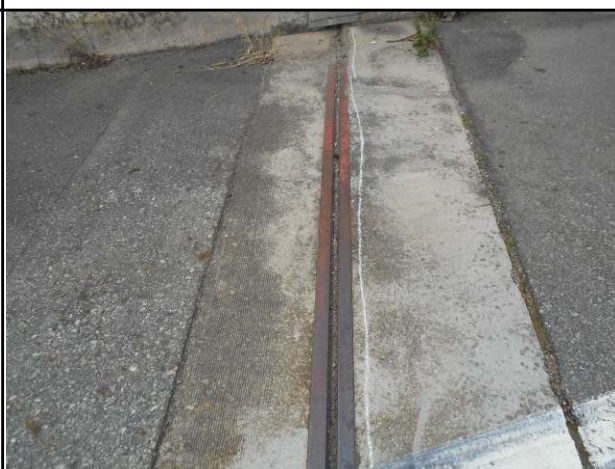
신축이음

| 구 분 | 결함 및 손상내용 | 손상물량 | 보수물량<br>(할증20%) | 개선방안 | 비고 |
|---|---|---|---|---|---|
| 신축이음<br>장치 | 후타재균열(0.3mm미만) | 14.80m | 17.76m <sup>2</sup> | 표면보수 | |

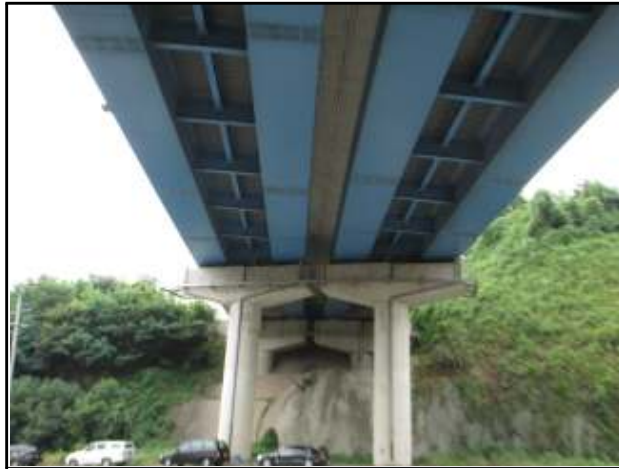
바닥판 하면, 주형 및 가로보

| 구 분 | 결함 및 손상내용 | 손상물량 | 보수물량<br>(할증20%) | 개선방안 | 비고 |
|---|---|---|---|---|---|
| 바닥판<br>하면 | 균열(0.3mm미만) | 7.00m | 8.40m <sup>2</sup> | 표면보수 | |
| | 균열(0.3mm이상) | 13.60m | 16.32m | 주입보수 | |

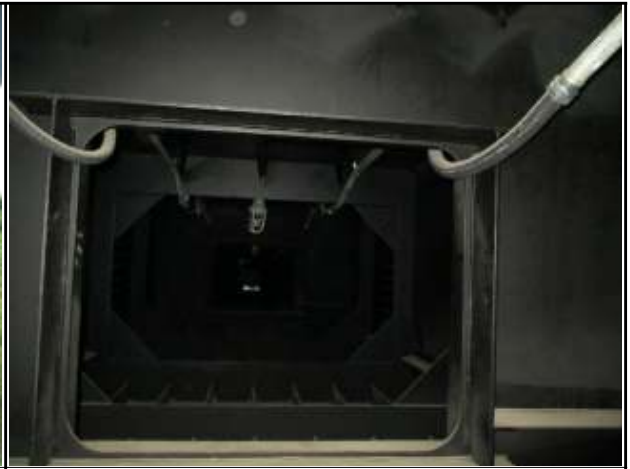
강BOX 내부

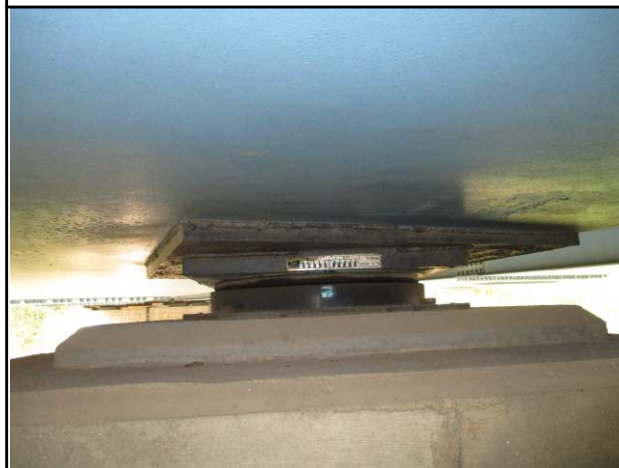
교량받침

| 구 분 | 결함 및 손상내용 | 손상물량 | 보수물량<br>(할증20%) | 개선방안 | 비고 |
|---|---|---|---|---|---|
| 받침장치 | Plate 부식 | 6.00EA | 6.00EA | 재도장(중성화방지도장) | |

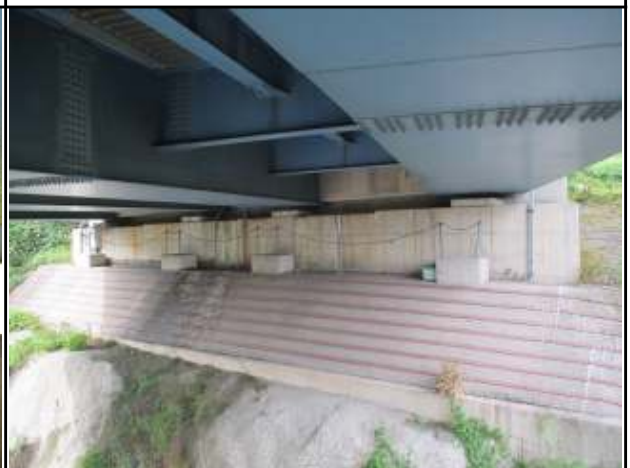
교대

| 구 분 | 결함 및 손상내용 | 손상물량 | 보수물량<br>(할증20%) | 개선방안 | 비고 |
|---|---|---|---|---|---|
| 교대 및<br>교각 | 균열(0.3mm미만) | 1.60m | 1.92m <sup>2</sup> | 표면보수 | |

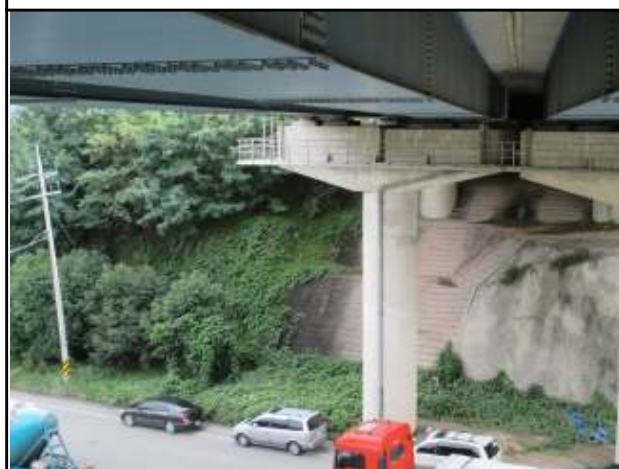
교각
