# 제 3 장 조사, 정량화 및 평가 방법

## 1. 조사방법

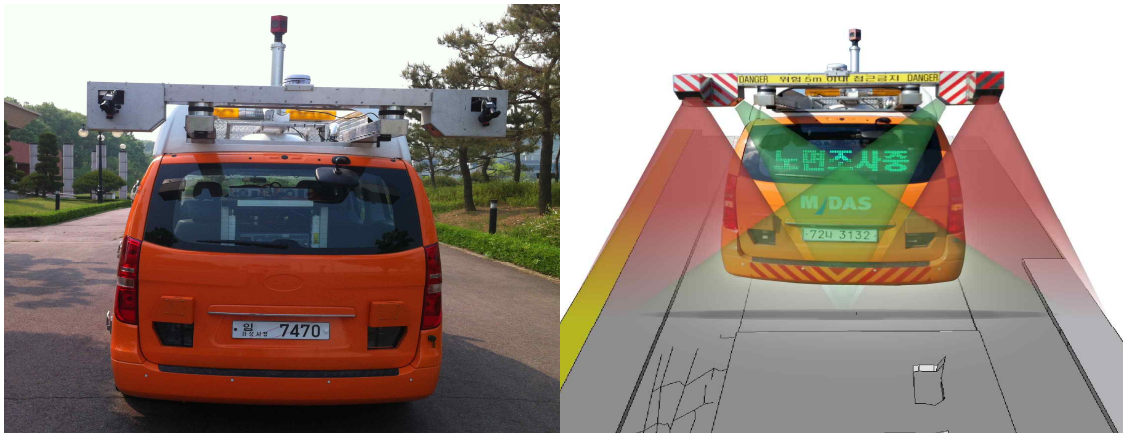
그림 3.2 노면영상 측정시스템

표면손상 정량화를 위한 노면영상은 그림 3.2와 같이 차량후방에 장착된 2대의 IR 레이저 조명과 카메라를 사용하여 조사속도 0~110km/hr까지 촬영이 가능하며 조사폭원 최대 4.1m, 10m 길이의 영상획득이 가능하다. 또한, DMI와 연동하여 실시간으로 균일한 밝기의 영상을 획득할 수 있으며 노면영상은 1mm 균열까지 측정이 가능하다. MIDAS는 평균 80km/hr의 속도로 주행하면서 불연속이나 겹침 현상이 없이 연속적인 노면영상을 얻을 수 있다.
