# 제 출 문

귀사와 2023년 02월 21일자로 계약 체결한 “2023년 부산울산고속도로  
구조물 정밀안전진단 용역” 중 “고래진1교(울산) 등 12개소” 정밀안전진단을  
성실히 수행하고 그결과를 요약보고서에 수록하여 부속자료와 함께 제출합니다.

# 정밀안전진단 결과표

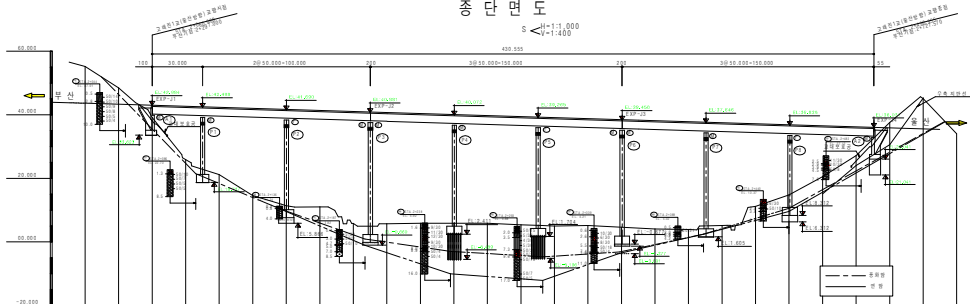
| 구분 | | 내용 | | 구분 | | 내용 | |
|---|---|---|--|---|---|---|--|
| 기 타 | | <div>평 면 도<br/>S=1:1,000</div> <div></div> <div>종 단 면 도<br/>S=1:1,000<br/>S=1:400</div> <div></div> | | | | | |

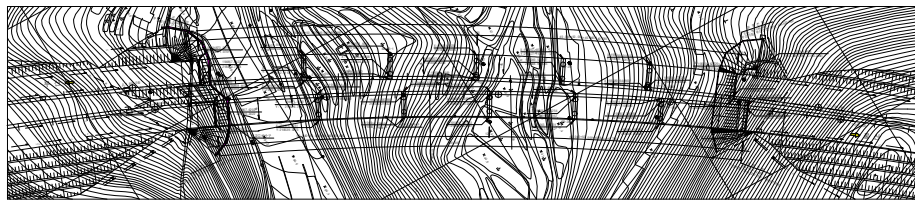
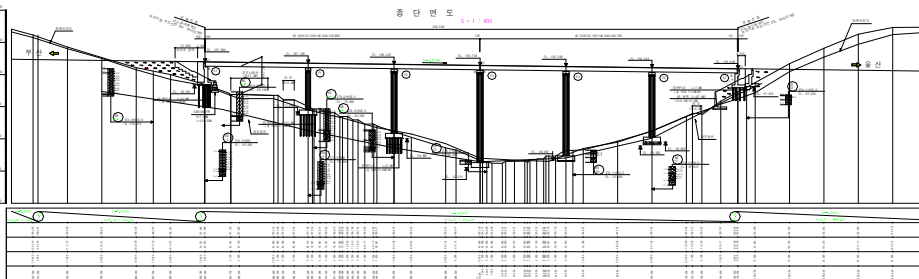
| 구 분 | | 내 용 | | 구 분 | | 내 용 | |
|---|---|---|--|---|---|---|--|
| 기 타 | | <div><p>평면도 5-1-100</p><p>종단면도 5-2-1-100</p><p>중단선형<br/>계곡고<br/>지반고<br/>거리<br/>속</p></div> | | | | | |

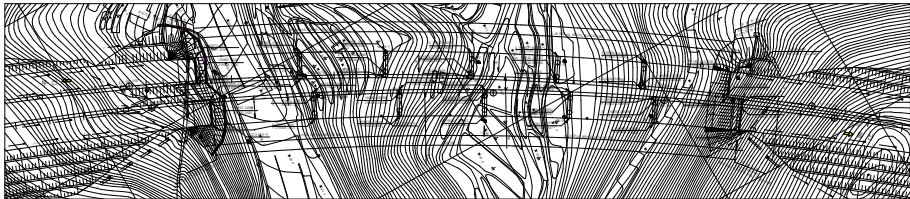
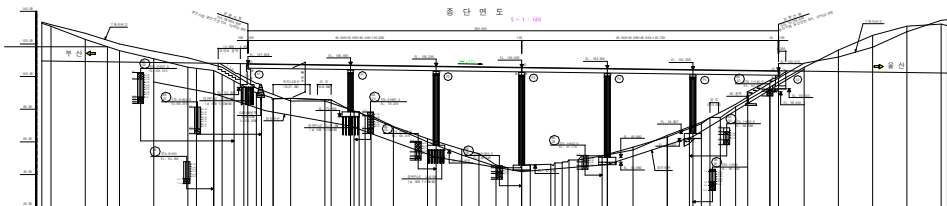
<table><tr> <th>종단선형</th> <th>구분</th> <th>구간</th> <th>길이(m)</th> <th>평균속도(km/h)</th> <th>최소곡률반경(m)</th> <th>최대상승경사(%)</th> <th>최대하방경사(%)</th> </tr></table>

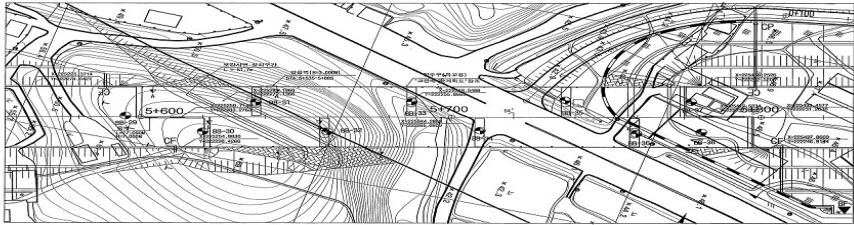
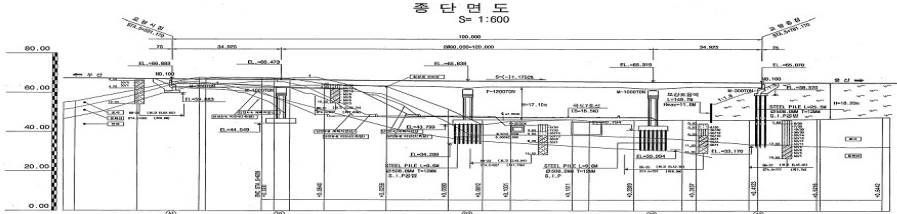
| 구 분 | | 내 용 | | 구 분 | | 내 용 | |
|---|---|---|--|---|---|---|--|
| 기 타 | | <div><div>부산~울산간 고속도로 민간투자 시설사업<br/>제8공구 : 덕하 - 부원</div><div>평면도<br/>S= 1:600</div><div>종단면도<br/>S= 1:600</div></div> | | | | | |

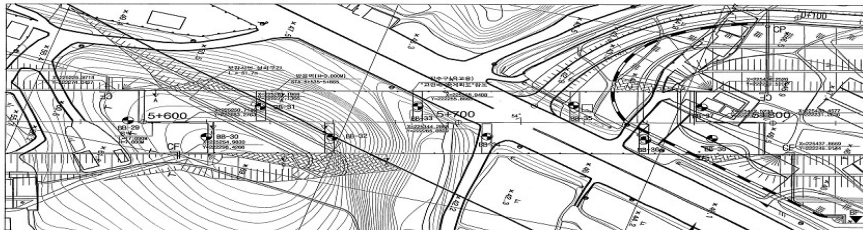
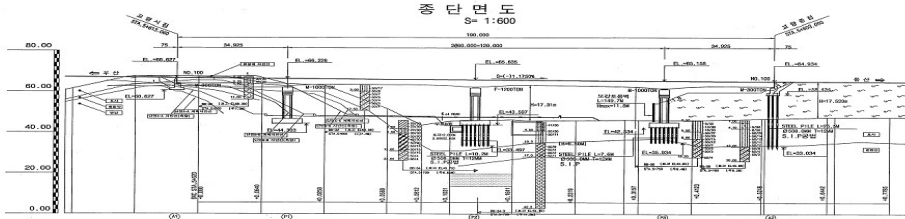
| 구분 | | 내용 | | 구분 | | 내용 | |
|---|---|---|--|---|---|---|--|
| 기타 | | <div><p>평면도<br/>S= 1:600</p><p>종단면도<br/>S= 1:600</p></div> | | | | | |

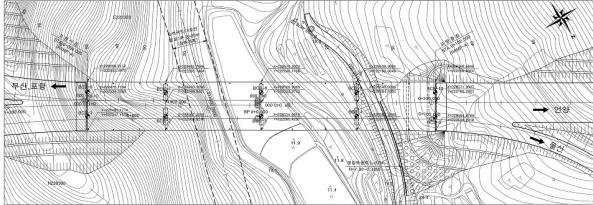
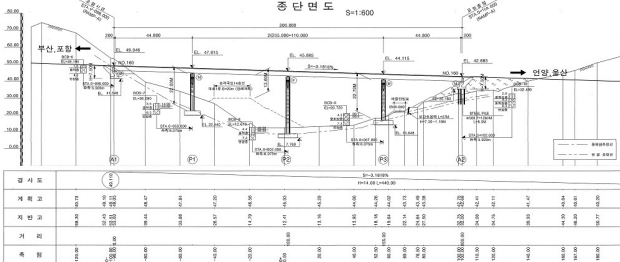
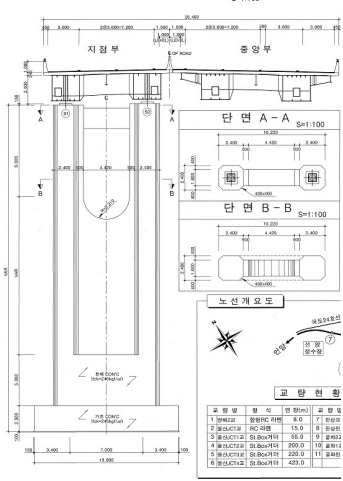
| 기 타 | | <div><div><p>부산-울산간 고속도로 민간투자 시범사업<br/>계약구 : 부산 - 울산</p><p>평면도 S=1:500</p></div><div><p>종단면도 S=1:500</p></div><div><p>횡단면도 S=1:100</p></div></div> | | | | | |

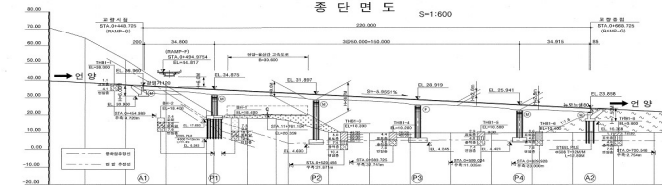
</div><div><p>종단면도 S=1:600</p>

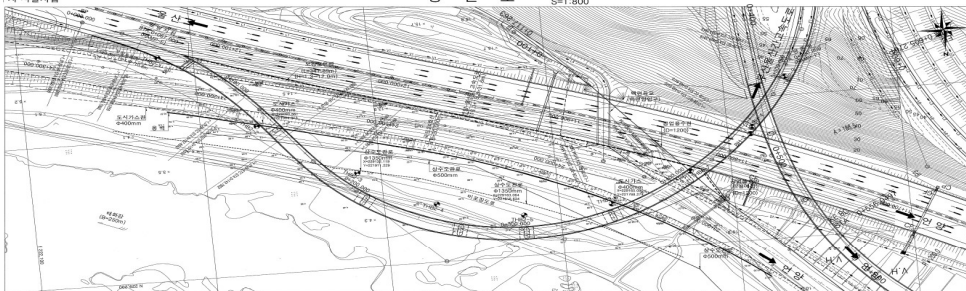
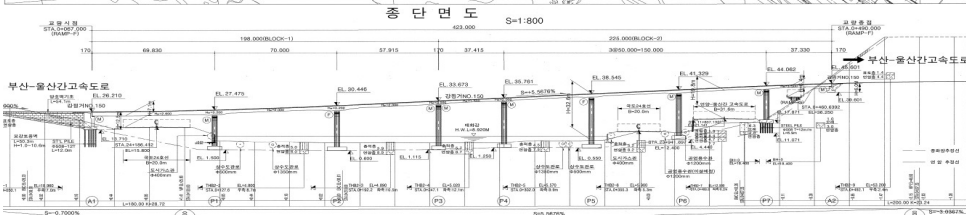
| 구분 | | 내용 | | 구분 | | 내용 | |
|---|---|---|--|---|---|---|--|
| 기 타 | | <div><div><p>F자 시설사명</p><p>평 면 도 S=1:800</p></div><div><p>중 단 면 도 S=1:800</p><p>부산-울산고속도로</p></div></div> | | | | | |
