성 능 평 가  
결 과 표 및 요약문

# 장암교 제2종 성능평가 결과표

# 장암교 성능평가 요약문

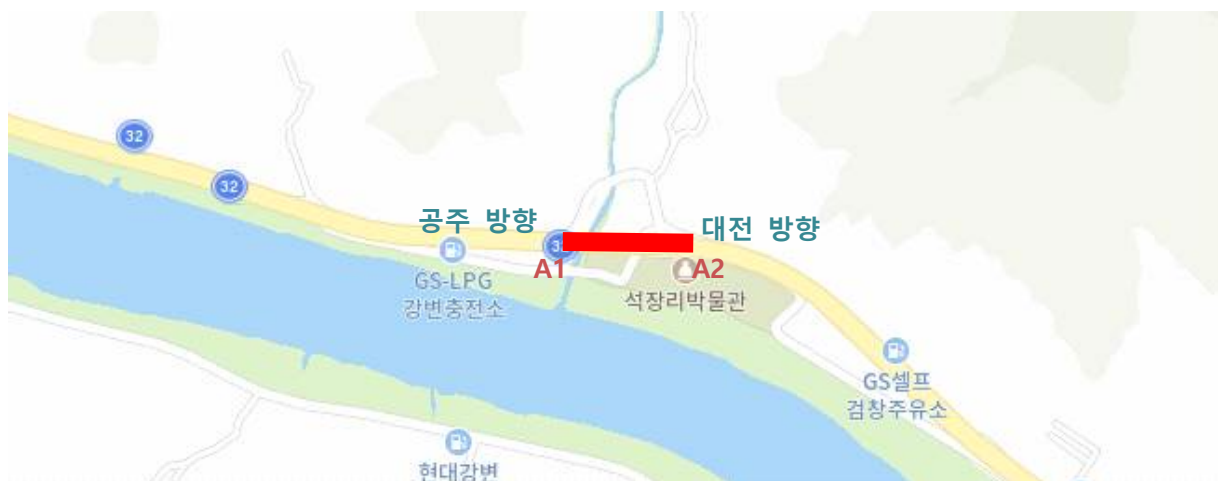
□ 외관조사에 따른 교량의 상태등급은 B등급(결함지수=0.232)이다.

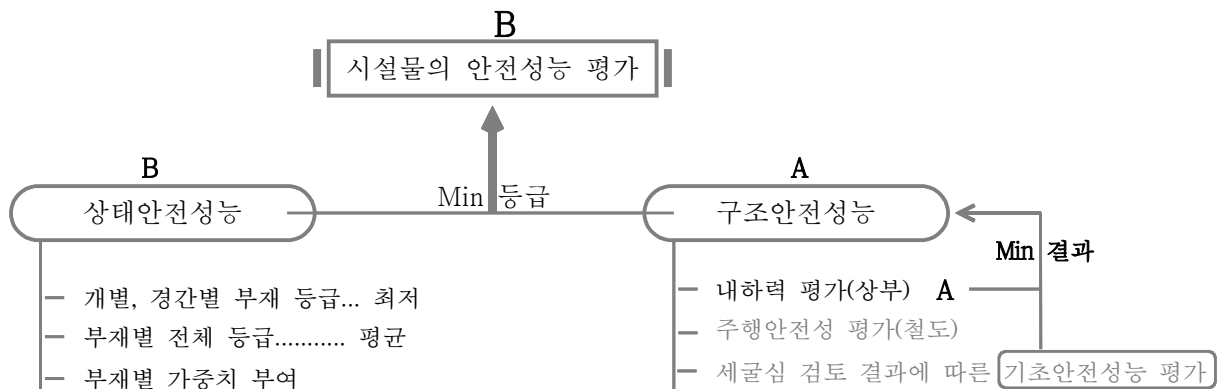
시설물의  
안전성능 평가  
B(0.232)

상태안전성능과 구조안전성능 평가 결과 중 작은 지수를 대표로하는 시설물의 안전성능 평가 결과는 “일부 부재에서 경미한 결함이 발생하였으며, 결함의 진행 여부를 지속적으로 관찰하고 보수 여부를 결정해야 하는 성능 수준”인 B등급으로 나타났다.

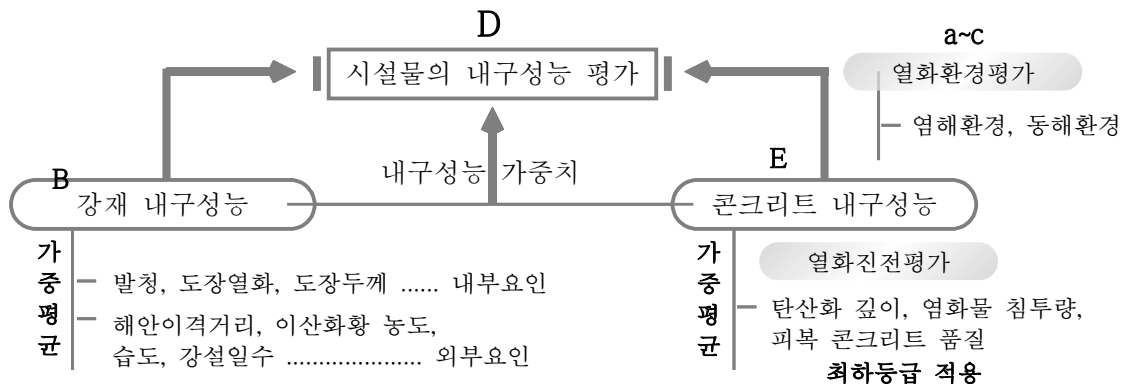
시설물의  
내구성능 평가  
D(0.664)

강재내구성능과 콘크리트내구성능 평가 결과에 내구성능 가중치를 적용하여 평가하는 시설물의 내구성능 평가 결과는 “ 광범위한 부재에서 내구성 저하가 진행되어 긴급한 보수 또는 교체가 요구되는 성능수준”인 D등급으로 판정되었으나, 염화물 침투량시험 시 바닥판하면 S6 및 교대 A2 측정위치가 구조물의 상부 차수판 탈락, 상·하행 신축이음 연결부 누수로 인한 우천 시 우수 유입 및 겨울철 제설재의 영향으로 e등급으로 평가되었으나, 그 외 콘크리트 내구성평가 시험 결과가 a~b로 평가되었으며, 해안선까지의 최단거리가 57,600m인 것을 고려할 때 구조물의 콘크리트 상태는 양호한 상태인 것으로 판단된다.

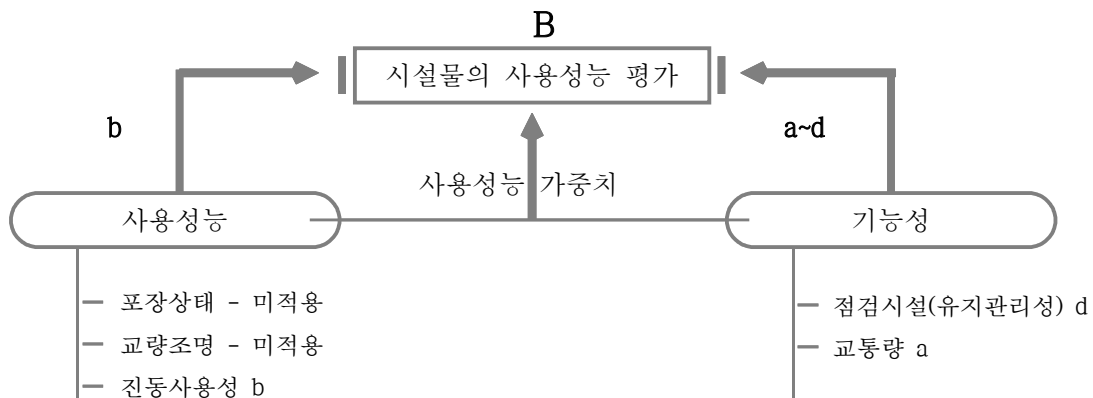
시설물의  
사용성능 평가  
B(0.204)

시설물에 대한 이용자의 만족도를 나타내는 사용성과 목적대로 서비스를 제공, 유지할 수 있는 지에 따른 조건의 충족여부인 기능성의 평가 결과에 가중치를 적용하여 평가하는 시설물의 사용성능 평가 결과는 “현재 수요 등을 만족하나 장래 수요 및 외부조건 변화 등에 대한 관찰 및 주의가 필요한 성능 수준”인 B등급으로 나타났다.
