# 보수 · 보강 및 유지관리방안

## 제7장 보수·보강 및 유지관리방안

용전2교(내서, 여주)는 설계하중 DB-24(DL-24)의 고속국도 교량으로서, 2002년에 준공되어 약 14년 정도 공용 중에 있으며, 충청북도 충주시 가금면 용전리(중부내륙선, 이정 228.64km)에 위치하고 있는 편도 2차로 교량이다.

본 교량은 총폭 11.40m, 총연장 255.0m [STB : 45.0m + 3@55.0m + 45.0m]이며, 상부구조는 5경간의 Steel Box Girder 형식으로써, 교각의 형식은 II형이고 기초는 확대직접기초(P1~P5)로 이루어져 있으며, 교대의 형식은 역T형이고 기초는 확대기초+강관말뚝기초로 시공되어 있다.

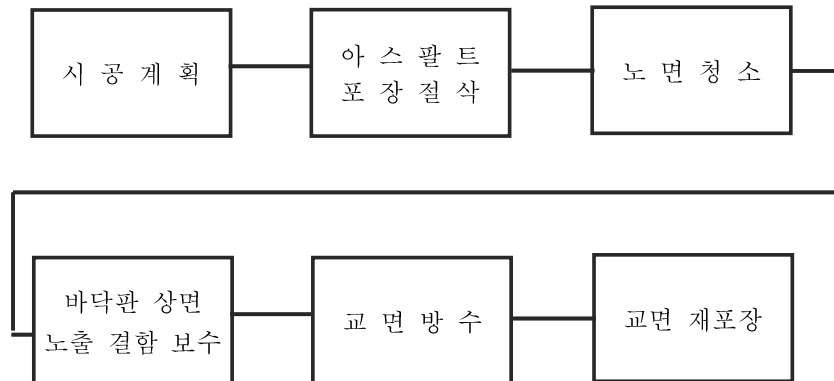
【그림 7-5】 상면 교면방수 및 재포장 순서

교면 방수층의 보수 순서도와 시공도는 다음 그림과 같다.

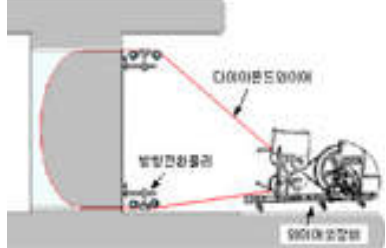
【표 7-18】 유간확보를 위한 바닥판 하면 절취 비교표

| 구 분 | 휠쏘절단(Wheel Sawing) | 와이어쏘(Diamond Wire Sawing) |
|---|---|---|
| 공 법 개 요 | <ul style="list-style-type: none"> <li>■ 다이아몬드 톱날을 휠쏘 또는 로드컷타라 하는 기계에 장착하고 한사람이 밀면서 절단</li> </ul> | <ul style="list-style-type: none"> <li>■ 절단대상물에 가이드폴리를 설치한 후 다이아몬드가 박힌 와이어를 구동장치로 회전시킴과 동시에 뒤로 끌어당겨 절단</li> </ul> |
| 공 법 특 징 | <ul style="list-style-type: none"> <li>■ 별도의 고정장치나 레일이 필요 없어 이동성이 우수</li> <li>■ 두께 400mm이하의 바닥절단에 주로 사용</li> <li>■ 절단능률이 우수하고 대규모 바닥절단 가능</li> <li>■ 구석진 곳이나 밀폐된 곳, 웅벽 등에는 사용불가</li> <li>■ 진동은 없으나 절단시 소음이 심함</li> <li>■ 고배근의 철근콘크리트에서는 절단성능 저하</li> </ul> | <ul style="list-style-type: none"> <li>■ 와이어 설치가 가능한 협소한 공간에서도 작업가능</li> <li>■ 인접 구조물이나 잔존구조물에 손상을 주지 않고 깨끗한 절단면 가능</li> <li>■ 고배근의 철근콘크리트 절단 가능</li> <li>■ 교량 상부슬래브에서 와이어설치를 위한 홀을 뚫어 슬래브 단부 절단가능</li> <li>■ 시공이 간편하나 공사비가 다소 고가</li> <li>■ 장비를 세울 수 있는 공간 필요</li> </ul> |

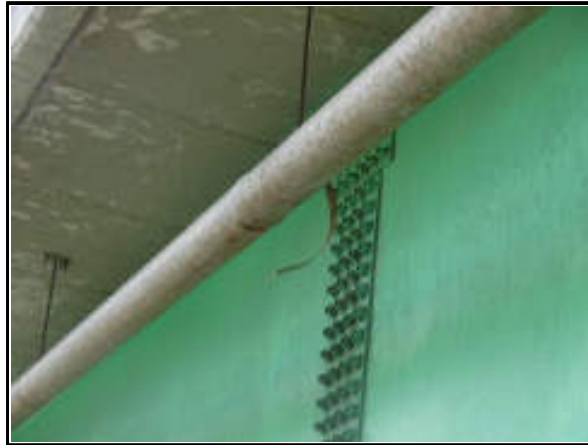
### 1) 현황

바닥판 캔틸레버 하면에 설치된 배수시설을 고정하기 위한 배수관 고정장치 중 일부개소가 파손된 것으로 조사되어 우기시 교면에 쌓인 우수를 원활하게 배수하기 위한 배수관 고정장치 재시공이 필요한 상태이다.

- ① 앵커볼트를 이용하여 상부 고정클립 설치
- ② 상부고정클립과 클램프 연결을 위한 환봉 설치
- ③ 환봉에 클램프를 연결 후 볼트 및 너트를 체결하여 배수관 고정

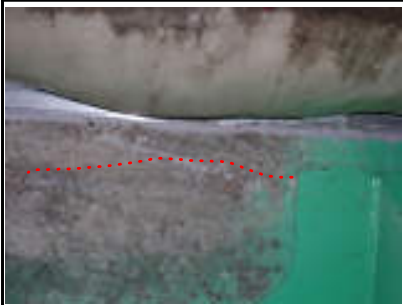
| 구 분 | NO. | 위 치 | | 내 용 | 상태평가 | 대 책 | 비 고 |
|---|---|---|---|---|---|---|---|
| 상태평가 | ① | 바닥판하면 | S1 | 균열(폭 0.3mm) | c | 주입보수 | 보수 후 관찰 |

| ① S1 바닥판 하면 균열(0.3mm) | ② P1 균열(0.3mm이상) | ③ 받침콘크리트 균열(0.3mm이상) |

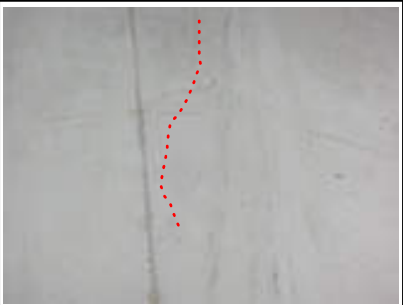
| 구 분 | NO. | 위 치 | | 내 용 | 상태평가 | 대 책 | 비 고 |
|---|---|---|---|---|---|---|---|
| | ② | 교 각 | P1 | 균열(폭 0.3mm) | c | 주입보수 | 보수 후 관찰 |

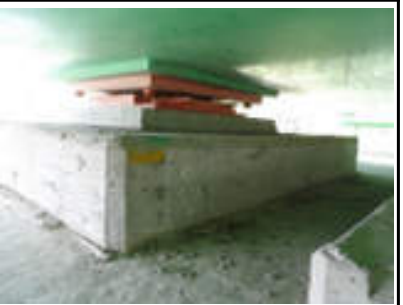
| 구 분 | NO. | 위 치 | | 내 용 | 상태평가 | 대 책 | 비 고 |
|---|---|---|---|---|---|---|---|
| | ③ | 교량받침 | P1, A2 | 균열(폭 0.3mm이상) | c | 주입보수 | 보수 후 관찰 |

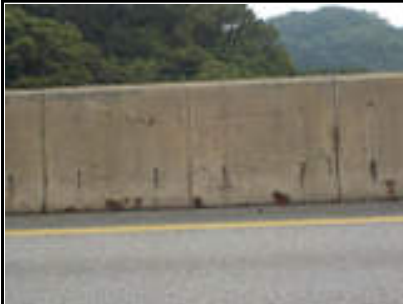
| 구 분 | NO. | 위 치 | | 내 용 | 상태평가 | 대 책 | 비 고 |
|---|---|---|---|---|---|---|---|
| | ④ | 방호벽,<br>중앙분리대 | S1~S3 | 균열, 표면열화<br>(박리, 파손 등) | c | 주입, 단면보수 등 | 보수 후 관찰 |

| ④ 방호벽, 중앙분리대 표면열화 | ⑤ A1, A2 받침장치 여유량 부족 | ⑥ 바닥판 단부 유간부족(A1) |

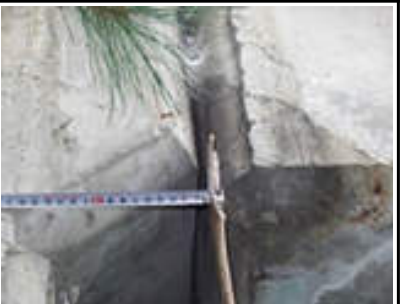
| 구 분 | NO. | 위 치 | 내 용 | 상태평가 | 대 책 | 비고 |
|---|---|---|---|---|---|---|
| | ⑥ | 신축이음 | A1 | 바닥판 단부<br>유간부족 | 단면보수(1안)<br>영구앵커공법(2안)<br>신축이음장치교체+<br>바닥판하면 단부 절취(3안) | - |

금회 용전2교는 양평방향 A2에 대한 노후화 및 단차로 인해 신축이음장치 교체시 바다판하면 유간이 없는 상태이므로 바닥판 하면을 절취하여 유간을 확보하여야 한다.

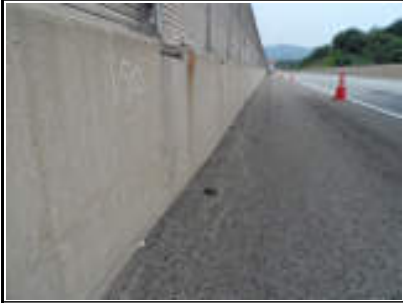
| 구 분 | NO. | 위 치 | 내 용 | 상태평가 | 대 책 | 비고 |
|---|---|---|---|---|---|---|
| | ⑦ | 교면포장 | S1~S5 | 갓길 들뜸 | 재포장 | 보수<br>관찰 |

| ⑦ 포장 갓길 들뜸 | - | - |

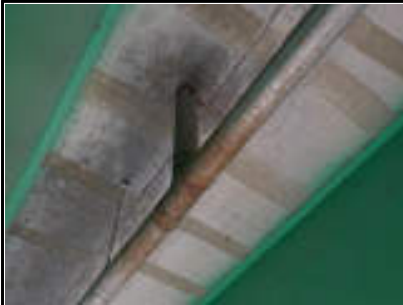
| ① S2 바닥판 하면 박리 | ② 강 거더부 일부 변형 | ③ P1, P2 녹발생 |

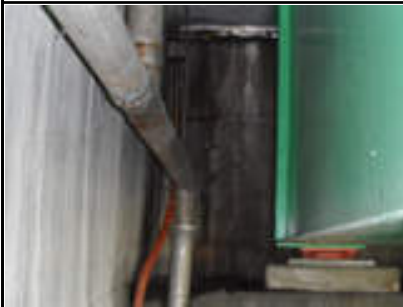
| 구 분 | NO. | 위 치 | | 내 용 | 상태평가 | 대 책 | 비 고 |
|---|---|---|---|---|---|---|---|
| | ④ | 신축이음 | A1, A2 | 누수 | c | 신축이음장치<br>누수보수 | 보수 후 관찰 |

| ④ 신축이음부 누수(A1, A2) | ⑤ 배수시설 상태불량(S1~S3) | ⑥ 방호벽, 중앙분리대 표면열화 |

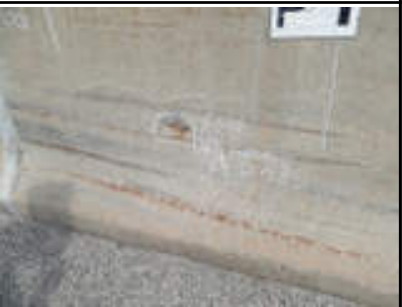
| 구 분 | NO. | 위 치 | | 내 용 | 상태평가 | 대 책 | 비 고 |
|---|---|---|---|---|---|---|---|
| | ⑥ | 방호벽,<br>중앙분리대 | S1~S5 | 균열, 표면열화<br>(박리, 파손 등) | c | 주입 단면보수 등 | 보수 후 관찰 |

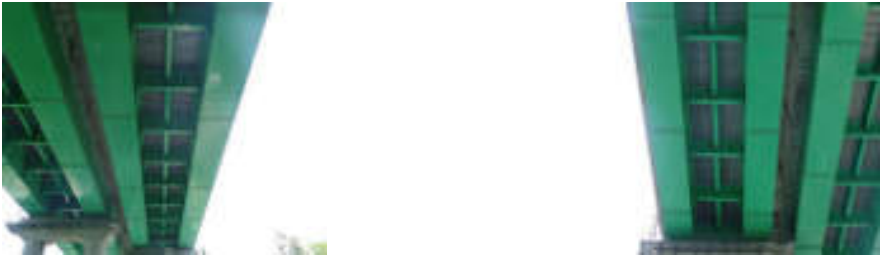
| 점 검 부 위 | | 점 검 항 목 |
|---|---|---|
| ▷ 슬래브, 라멘교 상부 | · 단부 | <ul style="list-style-type: none"> <li>• 부스러짐</li> <li>• 사인장균열</li> </ul> |
| | · 중앙부 | <ul style="list-style-type: none"> <li>• 휨균열</li> </ul> |
| 주요<br>부<br>위 | <div style="display: flex; justify-content: space-around; margin-top: 5px;"> <span>&lt;바닥판 - 내서방향&gt;</span> <span>&lt;바닥판 - 여주방향&gt;</span> </div> | |

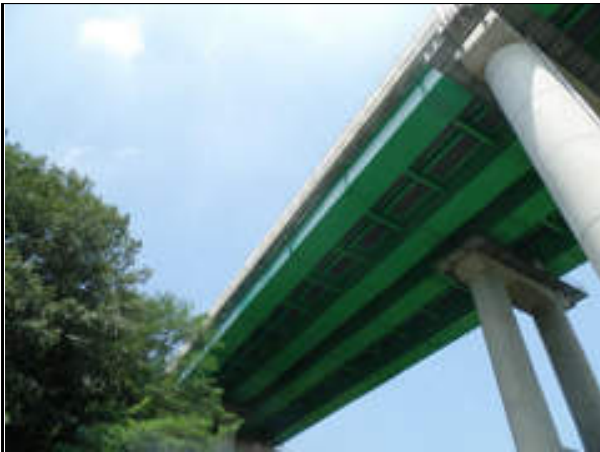
< 박스외부 >

| 점검부위 | | 점검항목 |
|---|---|---|
| 중양부 | 외부 | <ul style="list-style-type: none"> <li>▸ 맞대기 용접부 균열</li> <li>▸ 플랜지 변형 및 처짐</li> <li>▸ 스프라이스 볼트 탈락</li> </ul> |

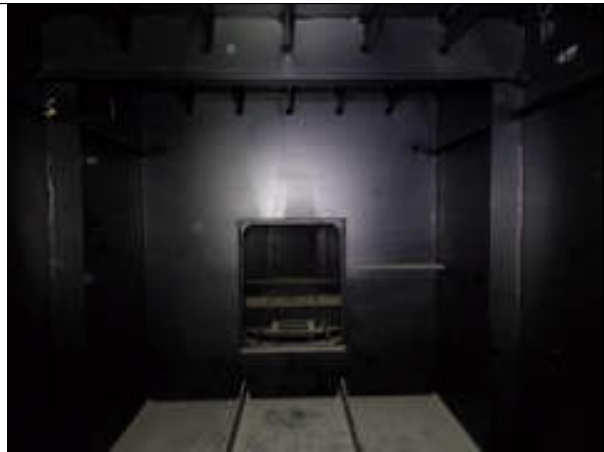
< 박스 내부 >

| 점검부위 | | 점검항목 |
|---|---|---|
| | 내부 | <ul style="list-style-type: none"> <li>▸ 맞대기 용접부 균열</li> <li>▸ 플랜지 및 리브 변형 및 처짐</li> <li>▸ 스프라이스 볼트 탈락</li> <li>▸ 수평·수직보강재 용접 끝부분 균열</li> <li>▸ 곡선교 다이아프램부와 리브, 보강재, 복부판과의 용접부 균열</li> </ul> |
