(환기구 #1)

| CW 0.2 균열 | 양상균열 | 재료분리 | 편차, 공동 | 동역영<br>2023년 경기북부 송전전력구,<br>맨홀 청밀안전점검구역 |
| 사석이완<br>사석탈락 | 세굴 | 강재부식 | 기타 | 망도번호<br>호수S/S 인출 환기구 - 1 |

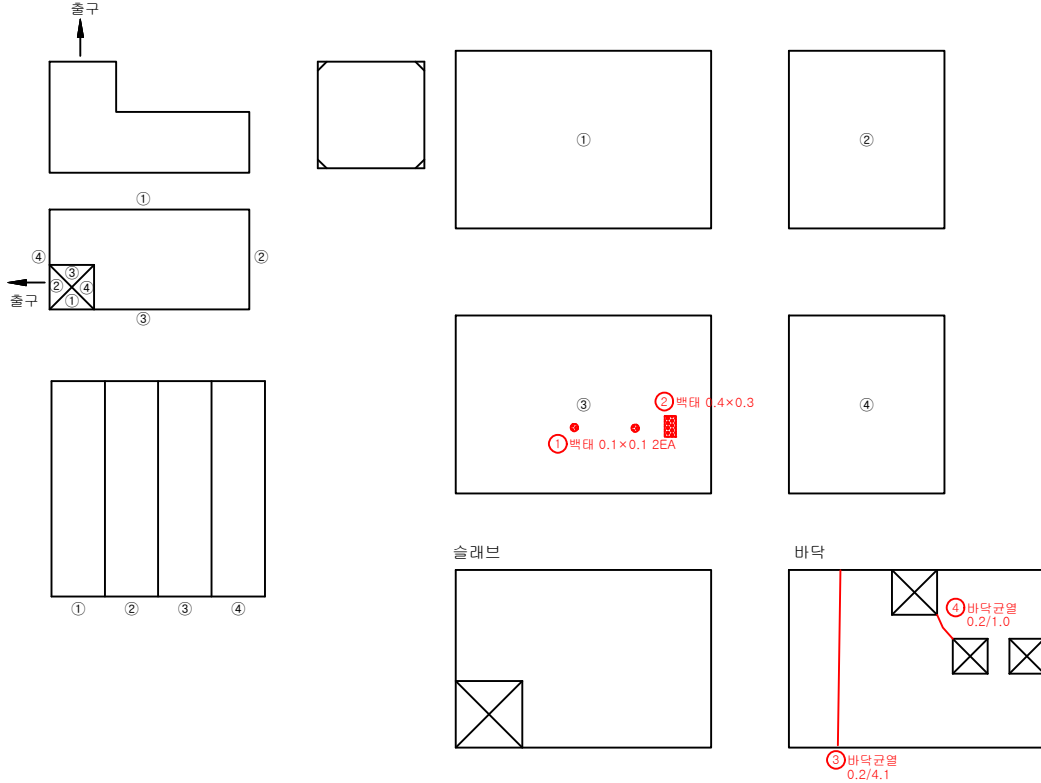
(환기구 #2)

| 번호 | 손상내용 | 손상현황 | | | 단위 | 손상<br>수량 | 비 고 |
| 1 | 백태 | 0.1 | 0.1 | 2 | m <sup>2</sup> | 0.02 | |
| 2 | 백태 | 0.4 | 0.3 | 1 | m <sup>2</sup> | 0.12 | |
| 3 | 바닥균열 | 0.2 | 4.1 | 1 | m | 4.10 | |
| 4 | 바닥균열 | 0.2 | 1.0 | 1 | m | 1.00 | |

※ 손상의 폭과 길이 단위는 m이며, 단 균열은 폭 단위 mm 임.
