2024년 화성시 상수도시설물 안전점검용역

능5배수지 (중성) - 1지 기동(2)

능5배수지(중설) - 2지 상부슬래브

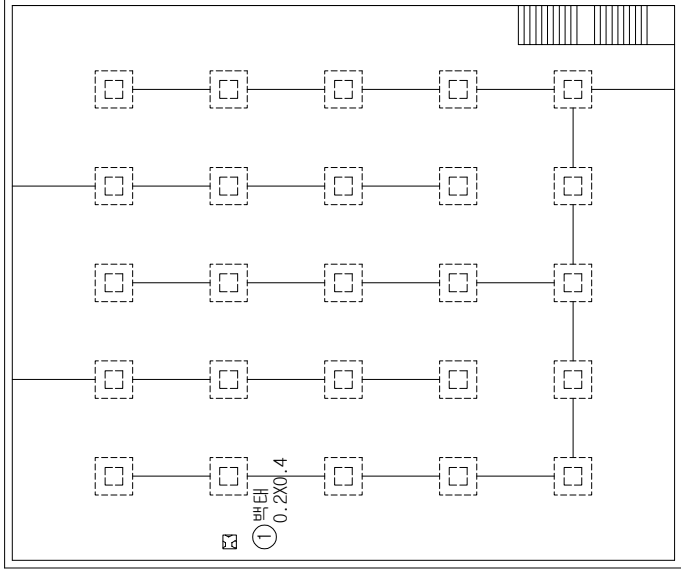
| 번호 | 내 용 | 손 상 구 도 | | | | 비 고 |
|---|---|---|---|---|---|---|
| 1 | 백태 | 0.2 | 0.4 | 1 | 0.08<br>m <sup>2</sup> | 신규 |

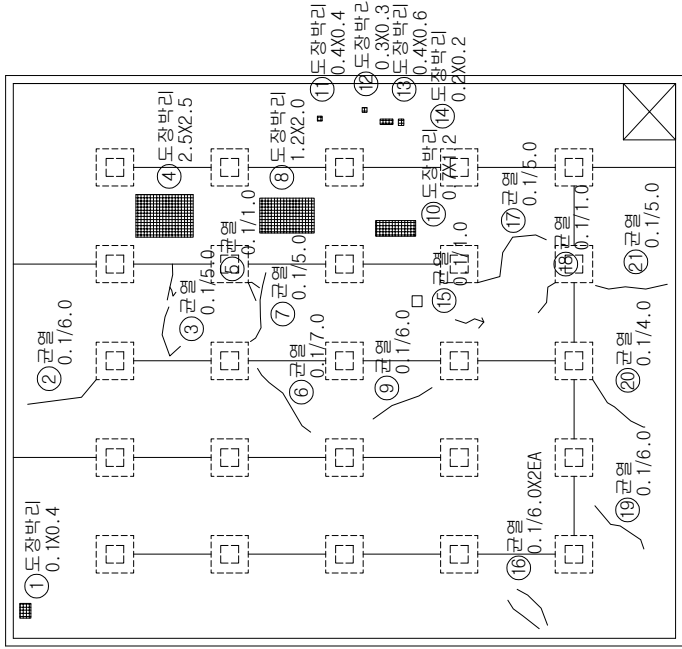
| 번호 | 내 용 | 손 상 구 도 | | | | 단 위 | 비 고 |
|---|---|---|---|---|---|---|---|
| 1 | 도장박리 | 0.1 | 0.4 | 1 | 0.04 | m <sup>2</sup> | 신규 |
| 2 | 균열 | 0.1 | 6.0 | 1 | 6.00 | m | 신규 |
| 4 | 도장박리 | 2.5 | 2.5 | 1 | 6.25 | m <sup>2</sup> | 신규 |
| 8 | 도장박리 | 1.2 | 2.0 | 1 | 2.40 | m <sup>2</sup> | 신규 |

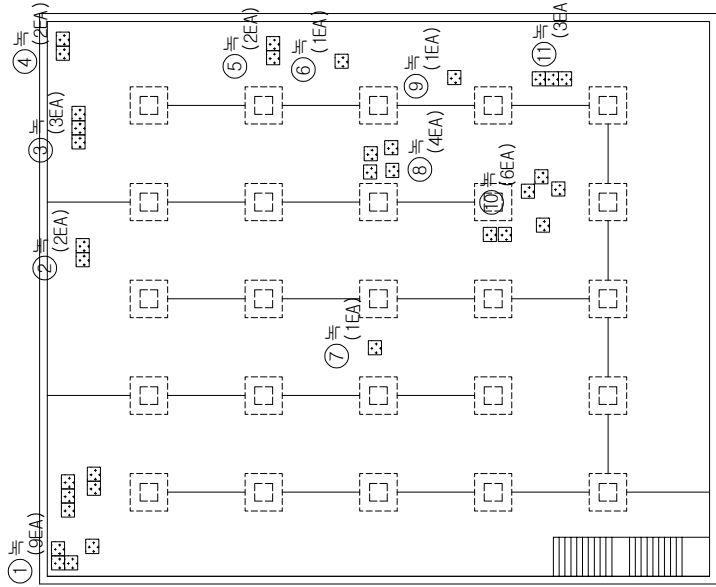
| 번호 | 내 용 | 손 상 구 도 | | | 단 위 | 비 고 |
|---|---|---|---|---|---|---|
| 1 | 부 | | | 9 | 9.00 EA | 신규 |
| 2 | 부 | | | 2 | 2.00 EA | 신규 |
| 3 | 부 | | | 3 | 3.00 EA | 신규 |
| 4 | 부 | | | 2 | 2.00 EA | 신규 |
| 5 | 부 | | | 2 | 2.00 EA | 신규 |
| 6 | 부 | | | 1 | 1.00 EA | 신규 |
| 7 | 부 | | | 1 | 1.00 EA | 신규 |
| 8 | 부 | | | 4 | 4.00 EA | 신규 |
| 9 | 부 | | | 1 | 1.00 EA | 신규 |
| 10 | 부 | | | 6 | 6.00 EA | 신규 |
| 11 | 부 | | | 3 | 3.00 EA | 신규 |

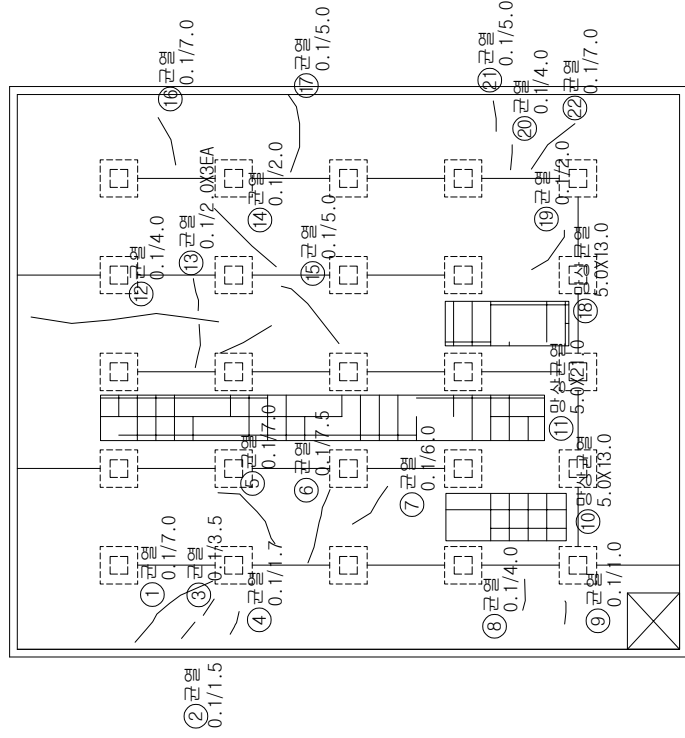
| 번호 | 내 용 | 승 상 규 모 | | | | | 비 고 |
|---|---|---|---|---|---|---|---|
| 1 | 균 열 | 0.1 | 7.0 | 1 | 7.00 | m | 신규 |
| 10 | 망상균 열 | 5.0 | 13.0 | 1 | 65.00 | ㎡ | 신규 |
| 11 | 망상균 열 | 5.0 | 21.0 | 1 | 105.00 | ㎡ | 신규 |
| 18 | 망상균 열 | 5.0 | 13.0 | 1 | 65.00 | ㎡ | 신규 |

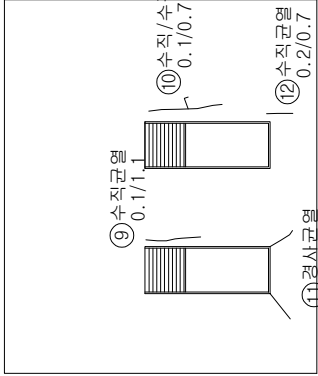
전면외부벽체

| 번호 | 내 용 | 손 상 규 모 | | | | 비 고 |
|---|---|---|---|---|---|---|
| 1 | 이질재이격 | 0.5 | 3.5 | 1 | 3.50 | m 신규 |
| 2 | 경사균열(물탈) | 0.2 | 1.0 | 1 | 1.00 | m 신규 |
| 3 | 수직균열(물탈) | 0.2 | 1.5 | 1 | 1.50 | m 신규 |
| 13 | 이질재이격 | 0.3 | 1.5 | 1 | 1.50 | m 신규 |

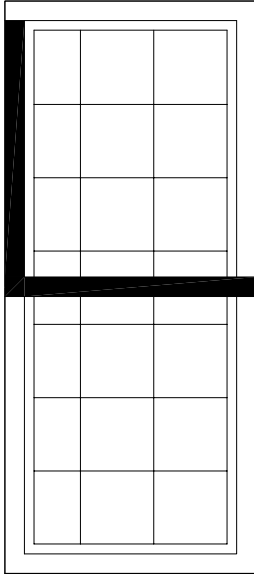
옥상바닥슬래브

① 이질재이격  
L=10.0
