### 개별부재(부위) 손상 및 결함상태 조사표

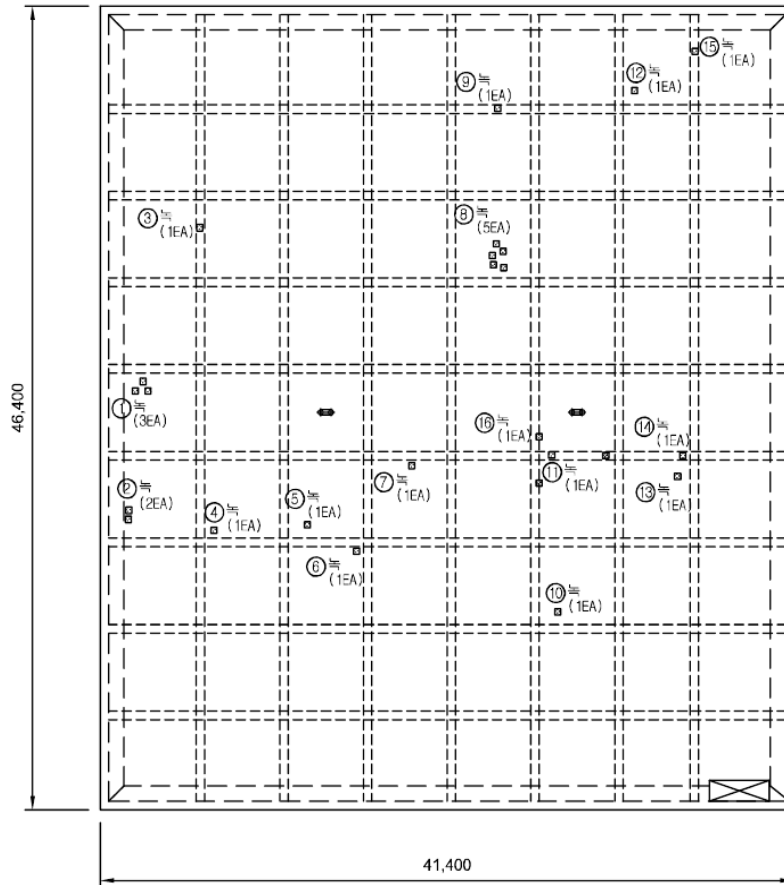
| 조사망번호 | 부재(부위)명 | 복합부재명 | 개별시설물명 | 표번호 |
|---|---|---|---|---|
| 01 | 상부슬래브 | 배수지 1지 | 배수지 | 1-1 |

| 번호 | 조사항목 | 조사내용 | 단위 | 크기 | 등급 |
|---|---|---|---|---|---|
| 1 | - | 녹 | EA | 17 | - |
| 특기사항 | 세부지침(상수도편) 상태평가항목 및 기준에 "도장손상, 녹"은 평가유형에 없는 것으로 확인되어 평가표에 작성만 하였음. | | | | |

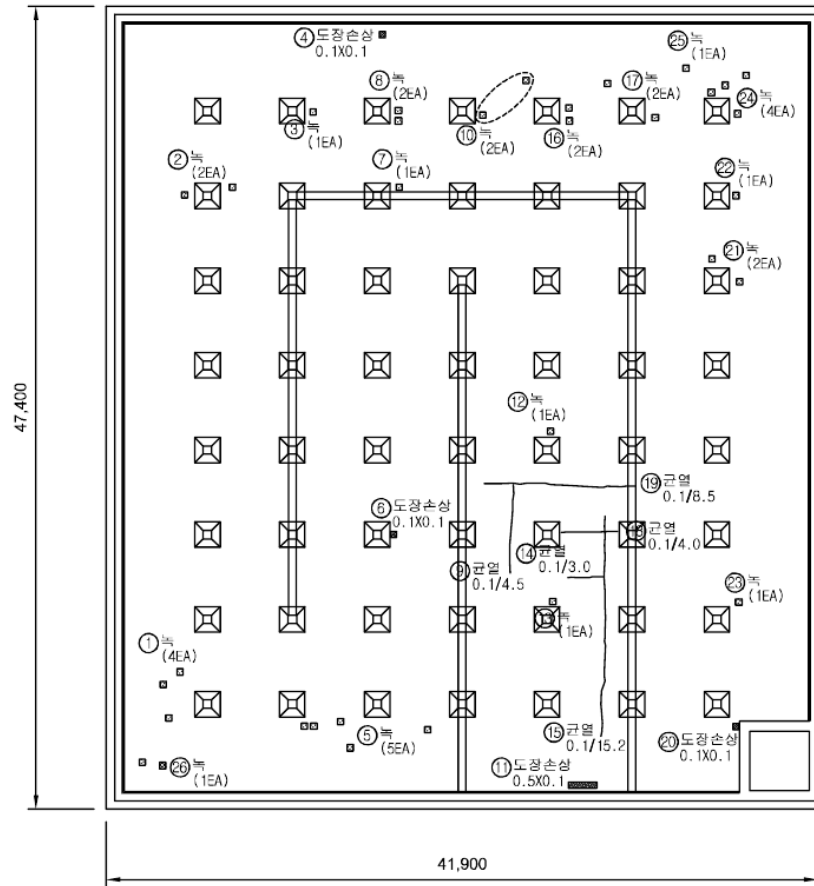
| 조사망번호 | 부재(부위)명 | 복합부재명 | 개별시설물명 | 표번호 |
|---|---|---|---|---|
| 02 | 하부슬래브 | 배수지 1지 | 배수지 | 1-2 |

| 번호 | 조사항목 | 조사내용 | 단위 | 크기 | 등급 |
|---|---|---|---|---|---|
| 1 | - | 녹 | EA | 33.00 | - |
| 2 | - | 도장손상 | m <sup>2</sup> | 0.08 | - |
| 3 | 콘크리트 균열 | 균열(0.3mm미만) | m | 35.20 | a |
| 특기사항 | 세부지침(상수도편) 상태평가항목 및 기준에 "도장손상, 녹"은 평가유형에 없는 것으로 확인되어 평가표에 작성만 하였음. | | | | |

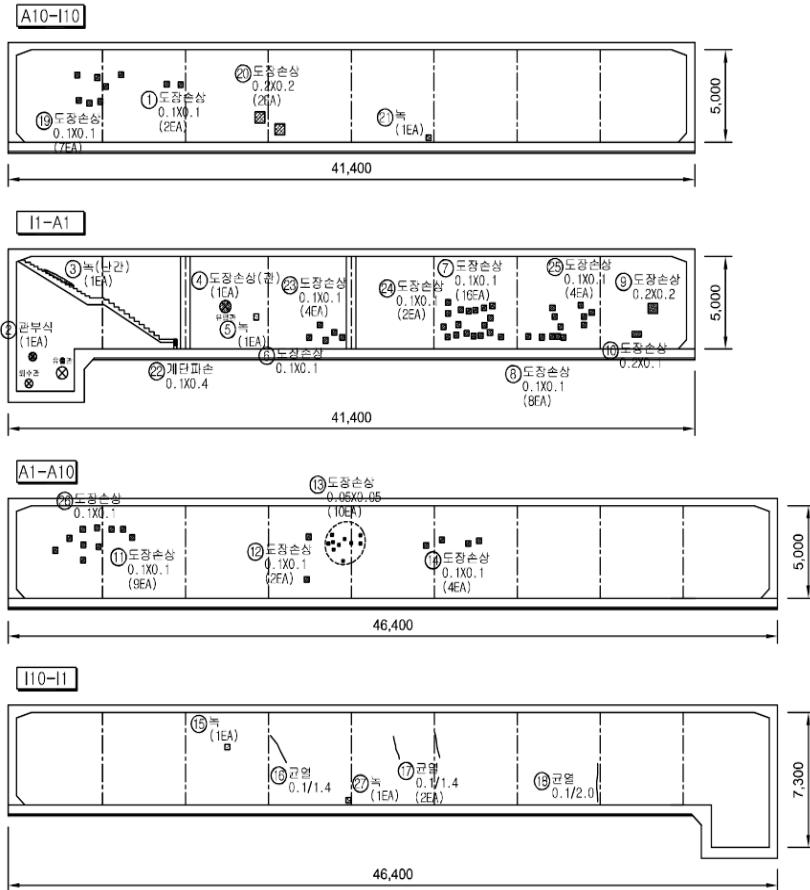
| 조사망번호 | 부재(부위)명 | 복합부재명 | 개별시설물명 | 표번호 |
|---|---|---|---|---|
| 03 | 벽체 | 배수지 1지 | 배수지 | 1-3 |

| 번호 | 조사항목 | 조사내용 | 단위 | 크기 | 등급 |
|---|---|---|---|---|---|
| 1 | - | 녹 | EA | 4.00 | - |
| 2 | - | 도장손상 | m <sup>2</sup> | 0.77 | - |
| 3 | 콘크리트 균열 | 균열(0.3mm미만) | m | 9.20 | a |
| 4 | 콘크리트 파손 | 계단 파손 | m <sup>2</sup> | 0.04 | b |

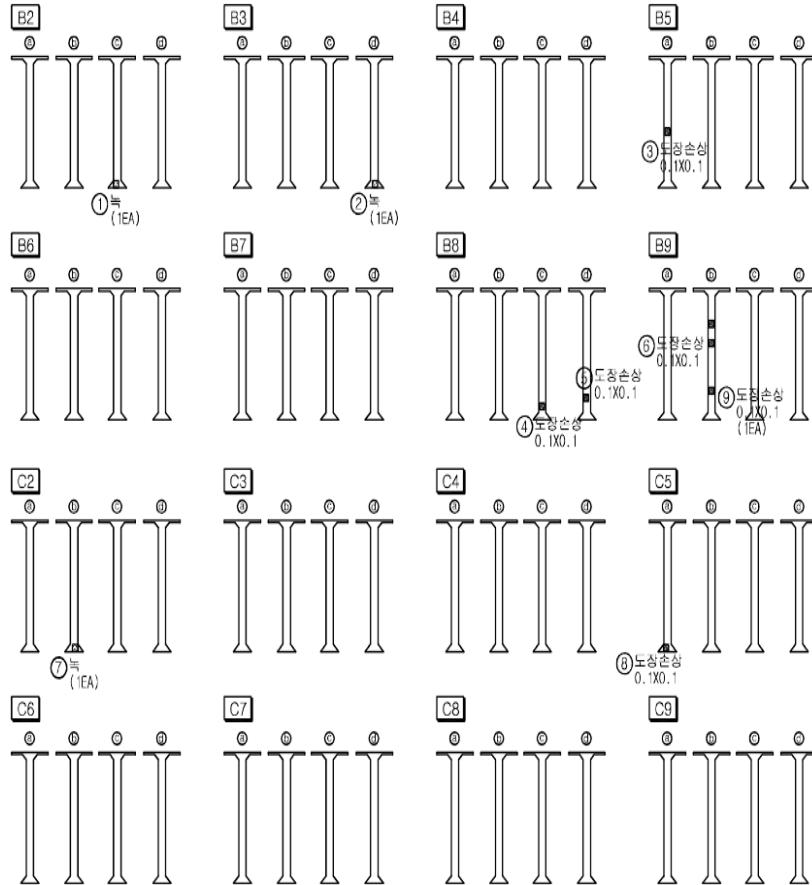
| 조사망번호 | 부재(부위)명 | 복합부재명 | 개별시설물명 | 표번호 |
|---|---|---|---|---|
| 06 | 기둥 | 배수지 1지 | 배수지 | 1-5 |

| 번호 | 조사항목 | 조사내용 | 단위 | 크기 | 등급 |
|---|---|---|---|---|---|
| 1 | - | 녹 | EA | 66 | - |
| 2 | - | 도장손상 | m <sup>2</sup> | 0.46 | - |

기둥은 조사망도번호 06~09 동일하게 적용함.  
세부지침(상수도편) 상태평가항목 및 기준에 "도장손상, 녹"은 평가유형에 없는 것으로 확인되어 평가표에 작성만 하였음.

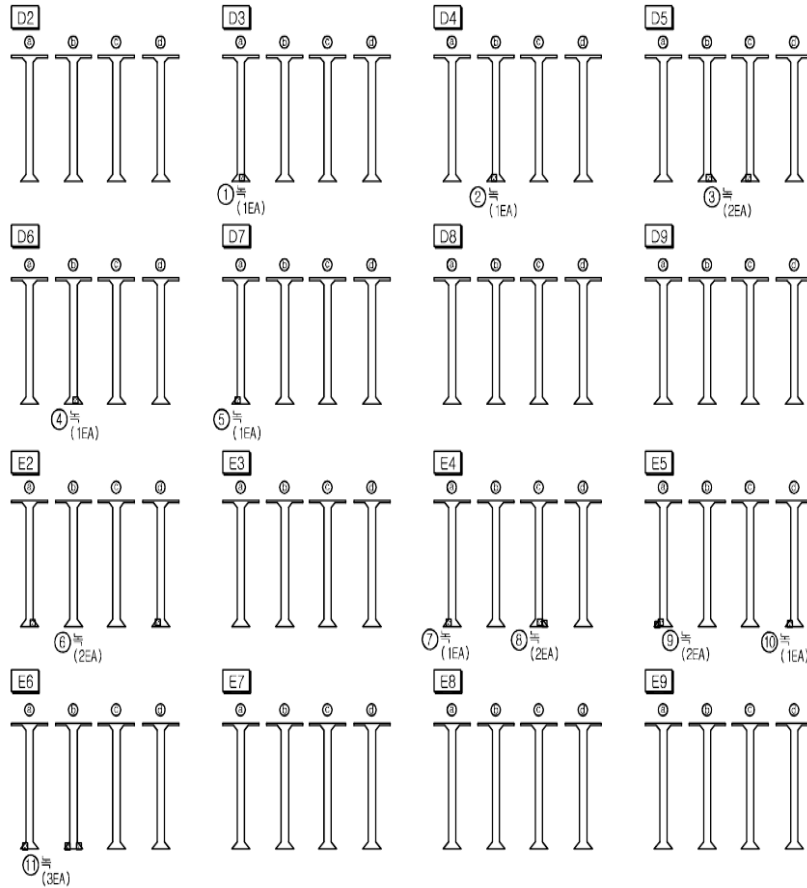
| 조사망번호 | 부재(부위)명 | 복합부재명 | 개별시설물명 | 표번호 |
|---|---|---|---|---|
| 07 | 기둥 | 배수지 1지 | 배수지 | 1-5 |

| 번호 | 조사항목 | 조사내용 | 단위 | 크기 | 등급 |
|---|---|---|---|---|---|
| 1 | - | 녹 | EA | 66 | - |
| 2 | - | 도장손상 | m <sup>2</sup> | 0.46 | - |

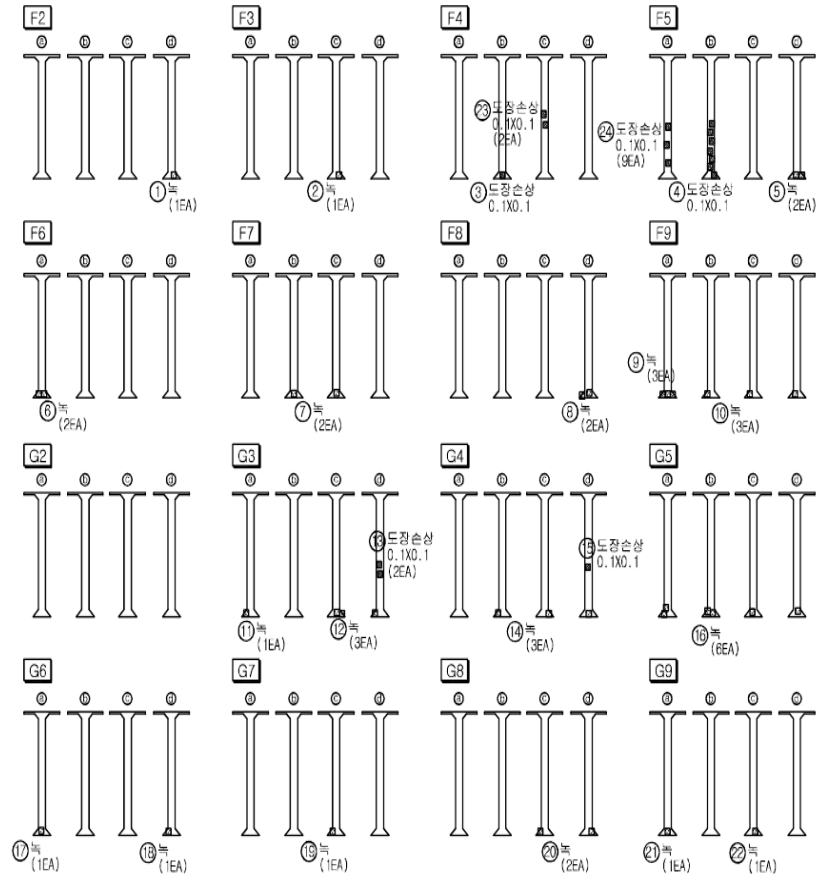
| 조사망번호 | 부재(부위)명 | 복합부재명 | 개별시설물명 | 표번호 |
|---|---|---|---|---|
| 08 | 기둥 | 배수지 1지 | 배수지 | 1-5 |

| 번호 | 조사항목 | 조사내용 | 단위 | 크기 | 등급 |
|---|---|---|---|---|---|
| 1 | - | 녹 | EA | 66 | - |
| 2 | - | 도장손상 | m² | 0.46 | - |

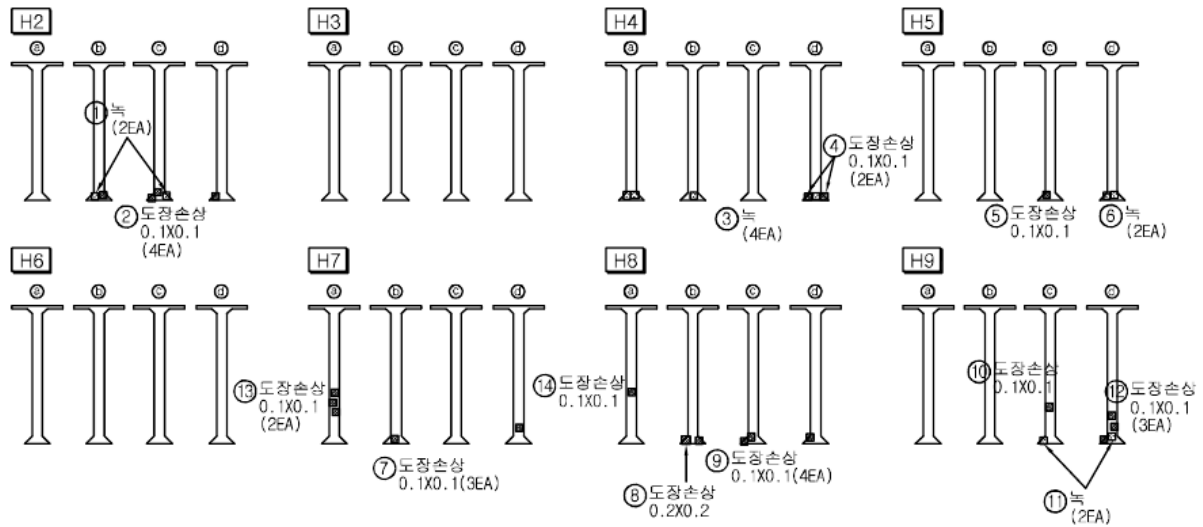
| 조사망번호 | 부재(부위)명 | 복합부재명 | 개별시설물명 | 표번호 |
|---|---|---|---|---|
| 09 | 기둥 | 배수지 1지 | 배수지 | 1-5 |

| 번호 | 조사항목 | 조사내용 | 단위 | 크기 | 등급 |
|---|---|---|---|---|---|
| 1 | - | 크 | EA | 66 | - |
| 2 | - | 도장손상 | m <sup>2</sup> | 0.46 | - |

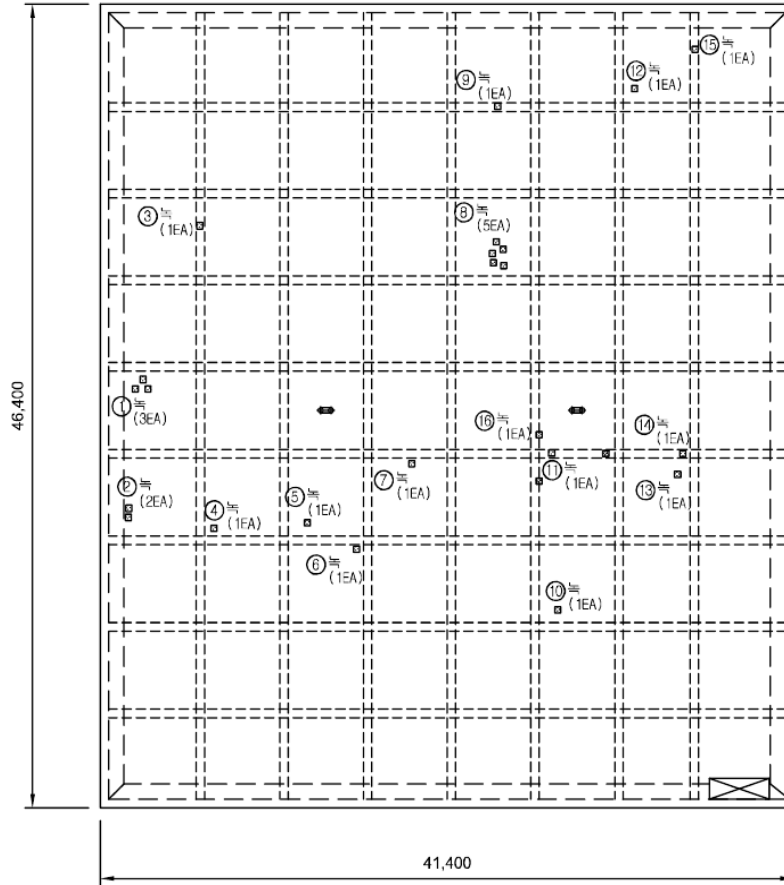
| 조사망번호 | 부재(부위)명 | 복합부재명 | 개별시설물명 | 표번호 |
|---|---|---|---|---|
| 1 | 보 | 배수지 1지 | 배수지 | 1-6 |

| 번호 | 조사항목 | 조사내용 | 단위 | 크기 | 등급 |
|---|---|---|---|---|---|
| 1 | - | 녹 | EA | 8 | - |

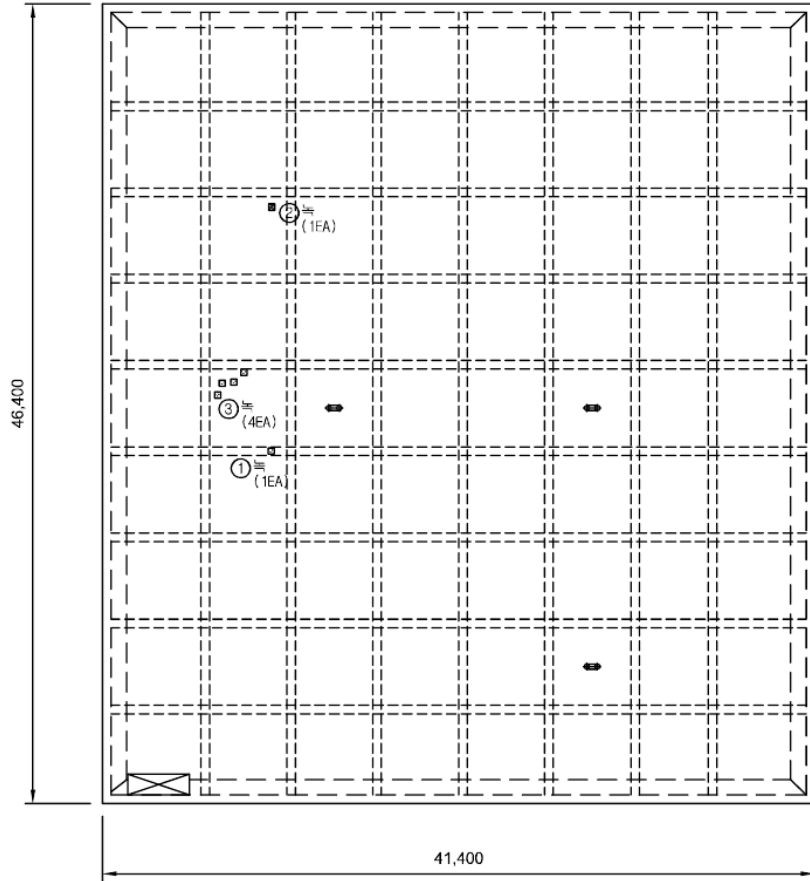
| 조사망번호 | 부재(부위)명 | 복합부재명 | 개별시설물명 | 표번호 |
|---|---|---|---|---|
| 10 | 상부슬래브 | 배수지 2지 | 배수지 | 1-7 |

| 번호 | 조사항목 | 조사내용 | 단위 | 크기 | 등급 |
|---|---|---|---|---|---|
| 1 | - | 녹 | EA | 2 | - |

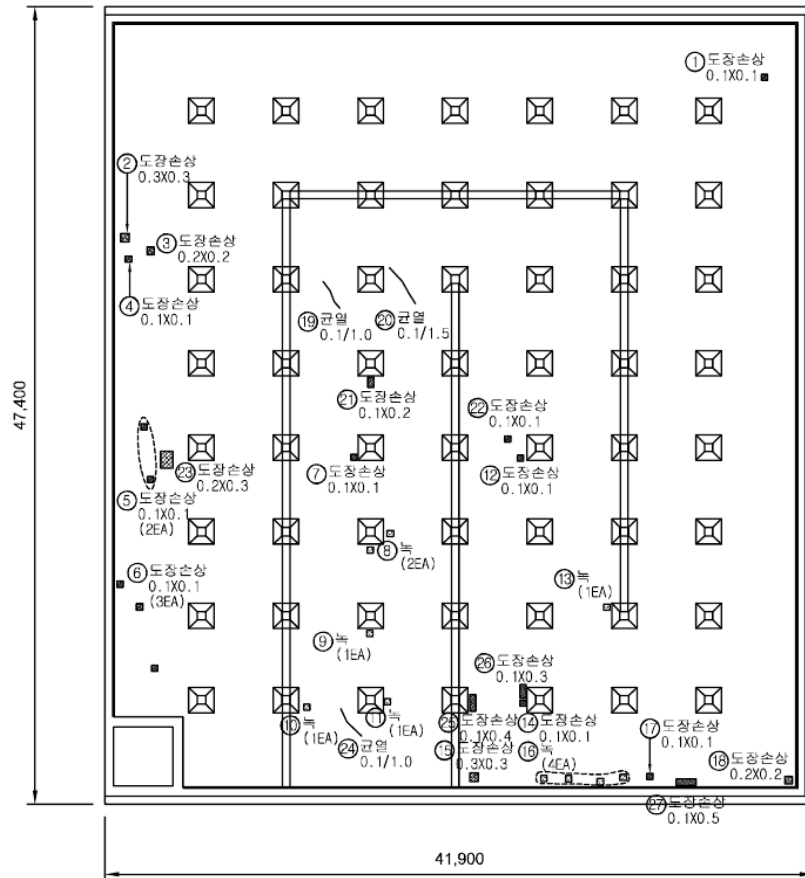
| 조사망번호 | 부재(부위)명 | 복합부재명 | 개별시설물명 | 표번호 |
|---|---|---|---|---|
| 11 | 하부슬래브 | 배수지 2지 | 배수지 | 1-8 |

| 번호 | 조사항목 | 조사내용 | 단위 | 크기 | 등급 |
|---|---|---|---|---|---|
| 1 | - | 노 | EA | 10 | - |
| 2 | - | 도장손상 | m <sup>2</sup> | 0.58 | - |
| 3 | 콘크리트 균열 | 균열(0.3mm미만) | m | 3.5 | a |

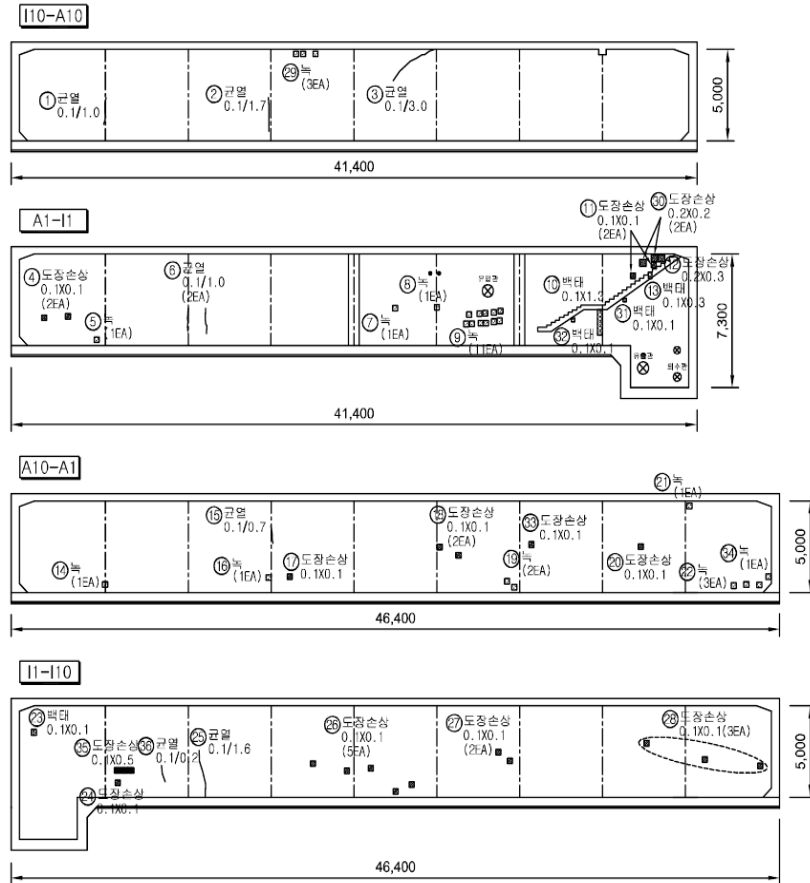
| 조사망번호 | 부재(부위)명 | 복합부재명 | 개별시설물명 | 표번호 |
|---|---|---|---|---|
| 12 | 벽체 | 배수지 2지 | 배수지 | 1-9 |

| 번호 | 조사항목 | 조사내용 | 단위 | 크기 | 등급 |
|---|---|---|---|---|---|
| 1 | - | 녹 | EA | 26 | - |
| 2 | - | 도장손상 | m <sup>2</sup> | 0.4 | - |
| 3 | 콘크리트 균열 | 균열(0.3mm미만) | m | 10.2 | a |
| 4 | 백태 | 백태 | m <sup>2</sup> | 0.16 | b |

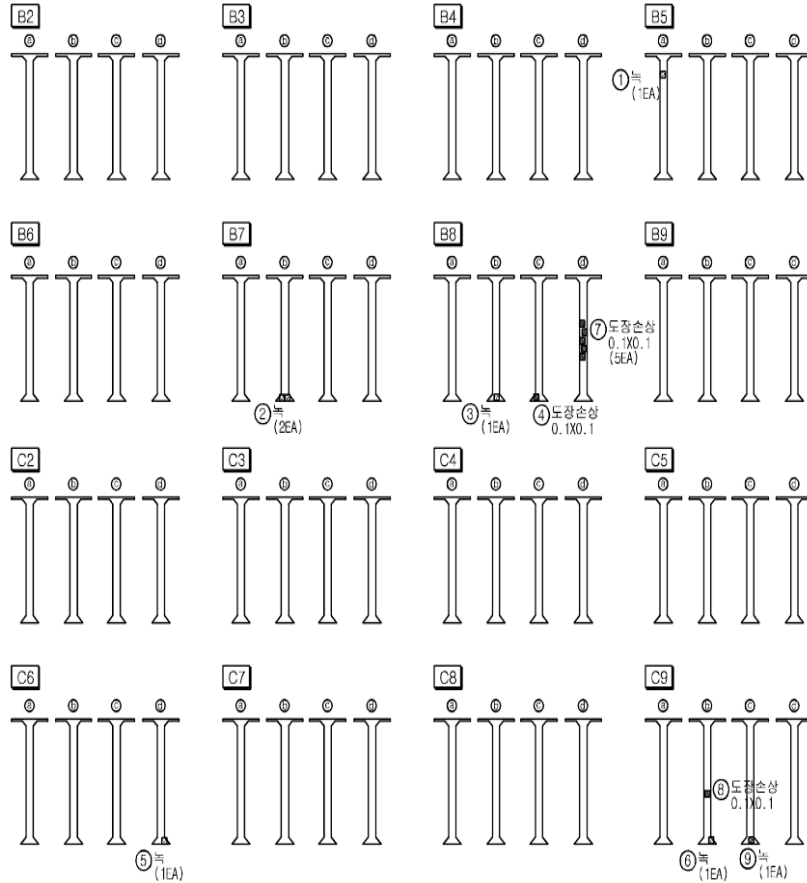
| 조사망번호 | 부재(부위)명 | 복합부재명 | 개별시설물명 | 표번호 |
|---|---|---|---|---|
| 15 | 기둥 | 배수지 2지 | 배수지 | 1-11 |

| 번호 | 조사항목 | 조사내용 | 단위 | 크기 | 등급 |
|---|---|---|---|---|---|
| 1 | - | 녹 | EA | 17 | - |
| 2 | - | 도장손상 | m <sup>2</sup> | 0.28 | - |

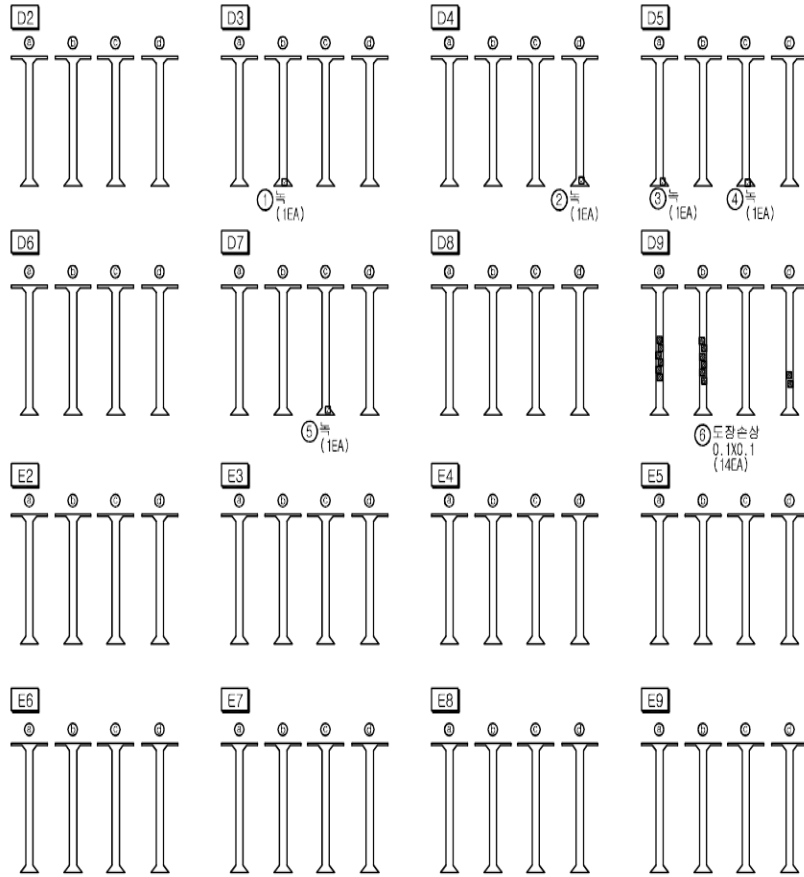
| 조사망번호 | 부재(부위)명 | 복합부재명 | 개별시설물명 | 표번호 |
|---|---|---|---|---|
| 16 | 기둥 | 배수지 2지 | 배수지 | 1-11 |

| 번호 | 조사항목 | 조사내용 | 단위 | 크기 | 등급 |
|---|---|---|---|---|---|
| 1 | - | 녹 | EA | 17 | - |
| 2 | - | 도장손상 | m² | 0.28 | - |

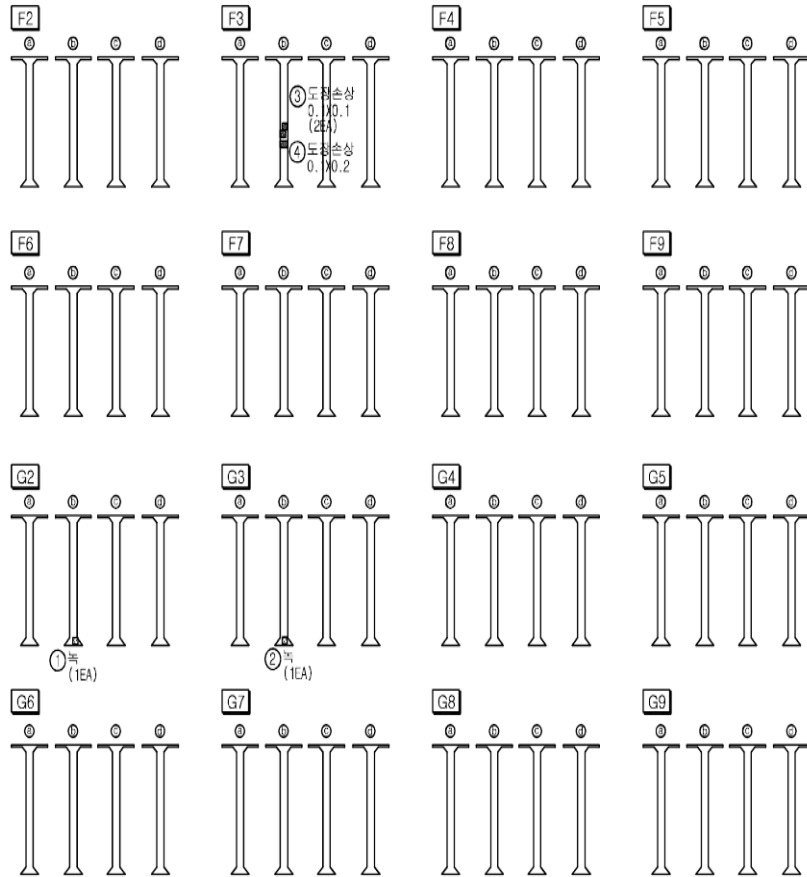
| 조사망번호 | 부재(부위)명 | 복합부재명 | 개별시설물명 | 표번호 |
|---|---|---|---|---|
| 17 | 기둥 | 배수지 2지 | 배수지 | 1-11 |

| 번호 | 조사항목 | 조사내용 | 단위 | 크기 | 등급 |
|---|---|---|---|---|---|
| 1 | - | 녹 | EA | 17 | - |
| 2 | - | 도장손상 | m <sup>2</sup> | 0.28 | - |

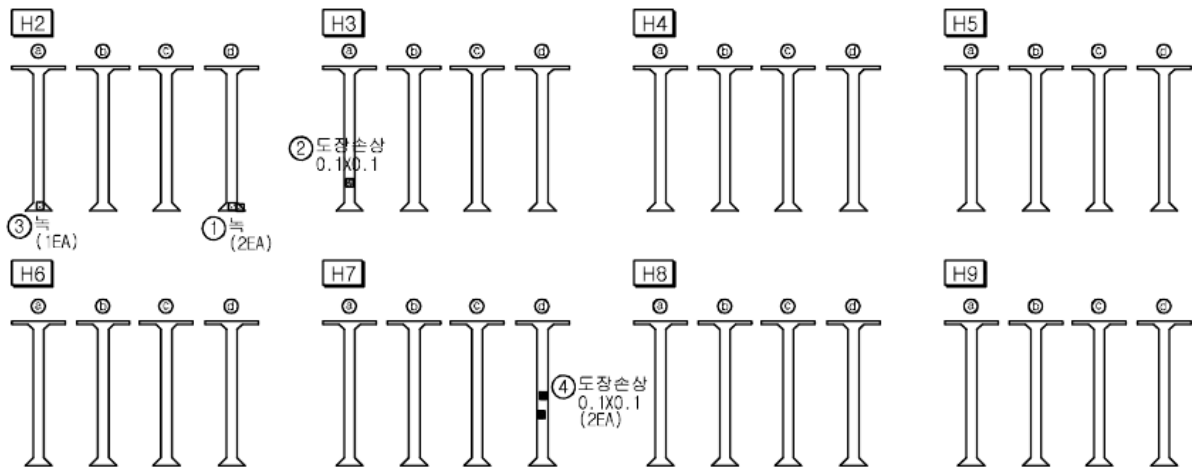
| 조사망번호 | 부재(부위)명 | 복합부재명 | 개별시설물명 | 표번호 |
|---|---|---|---|---|
| 18 | 기둥 | 배수지 2지 | 배수지 | 1-11 |

| 번호 | 조사항목 | 조사내용 | 단위 | 크기 | 등급 |
|---|---|---|---|---|---|
| 1 | - | 녹 | EA | 17 | - |
| 2 | - | 도장손상 | m <sup>2</sup> | 0.28 | - |

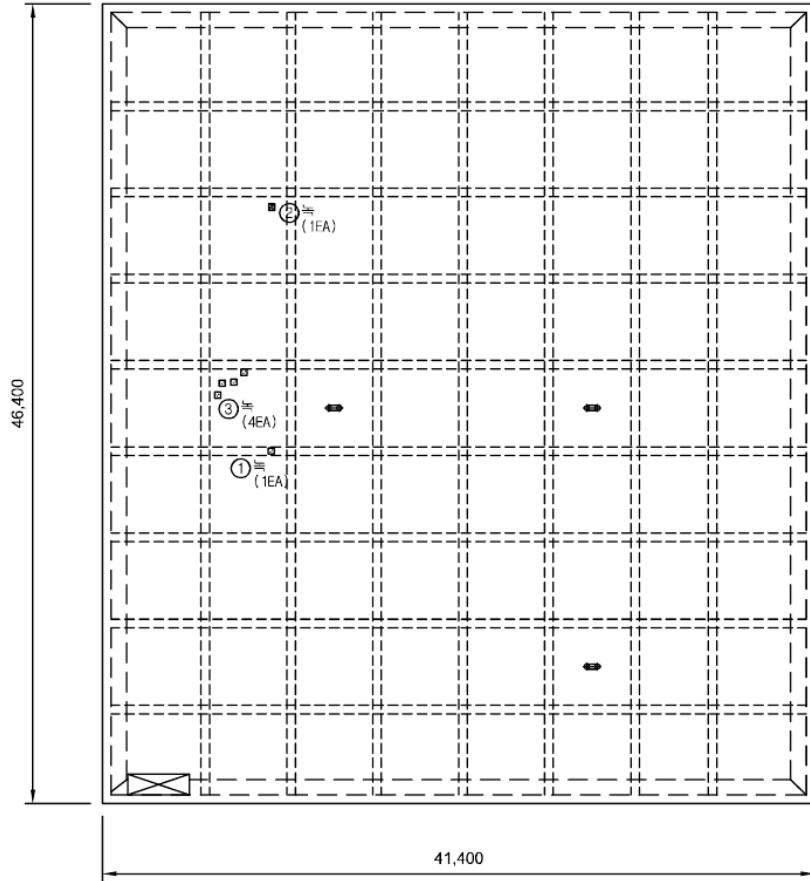
| 조사망번호 | 부재(부위)명 | 복합부재명 | 개별시설물명 | 표번호 |
|---|---|---|---|---|
| 10 | 보 | 배수지 2지 | 배수지 | 1-12 |

| 번호 | 조사항목 | 조사내용 | 단위 | 크기 | 등급 |
|---|---|---|---|---|---|
| 1 | - | 녹 | EA | 4 | - |

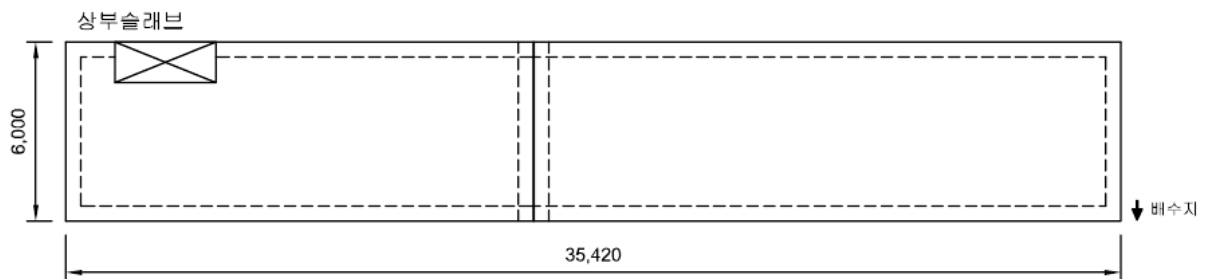
| 조사망번호 | 부재(부위)명 | 복합부재명 | 개별시설물명 | 표번호 |
|---|---|---|---|---|
| 19 | 상부슬래브 | 유입밸브실 | 유입유출밸브실 | 1-13 |

| 번호 | 조사항목 | 조사내용 | 단위 | 크기 | 등급 |
|---|---|---|---|---|---|
| 1 | 상태양호 | - | - | - | - |

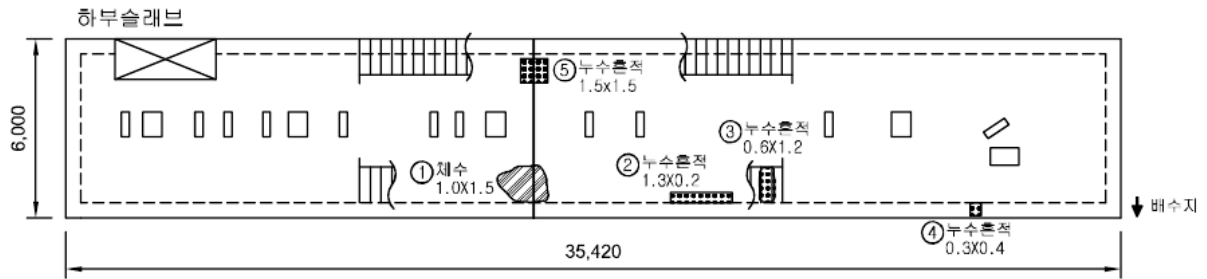
| 조사망번호 | 부재(부위)명 | 복합부재명 | 개별시설물명 | 표번호 |
|---|---|---|---|---|
| 19 | 하부슬래브 | 유입밸브실 | 유입유출밸브실 | 1-14 |

| 번호 | 조사항목 | 조사내용 | 단위 | 크기 | 등급 |
|---|---|---|---|---|---|
| 1 | 누수 | 누수흔적 / 현저한 흔적 | m² | 3.35 | b |
| 2 | 누수 | 체수 / 현저한 흔적 | m² | 1.5 | b |

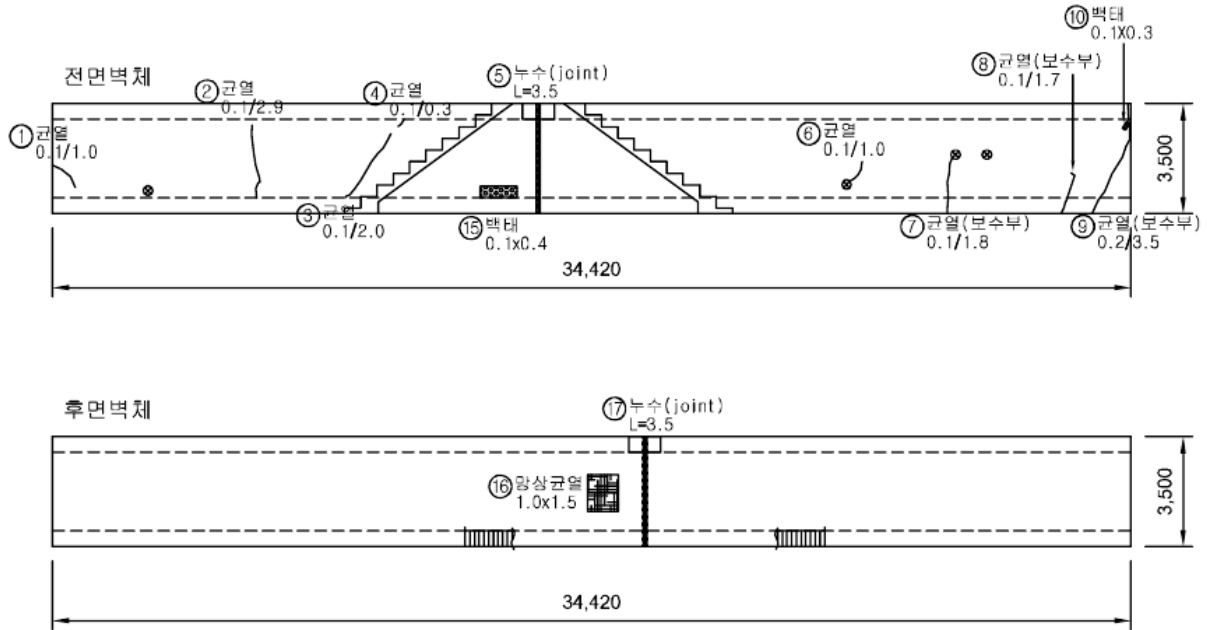
| 조사망번호 | 부재(부위)명 | 복합부재명 | 개별시설물명 | 표번호 |
|---|---|---|---|---|
| 20 | 벽체 | 유입밸브실 | 유입유출밸브실 | 1-15 |

| 번호 | 조사항목 | 조사내용 | 단위 | 크기 | 등급 |
|---|---|---|---|---|---|
| 1 | 콘크리트 균열 | 균열(0.3mm미만) | m | 22.5 | a |
| 2 | 콘크리트 균열 | 망상균열 | m <sup>2</sup> | 1.5 | a |
| 3 | 벽태 | 벽태 | m <sup>2</sup> | 0.07 | b |
| 4 | 누수 | 조인트 누수 / 파손에 의한 누수 | m | 7 | c |

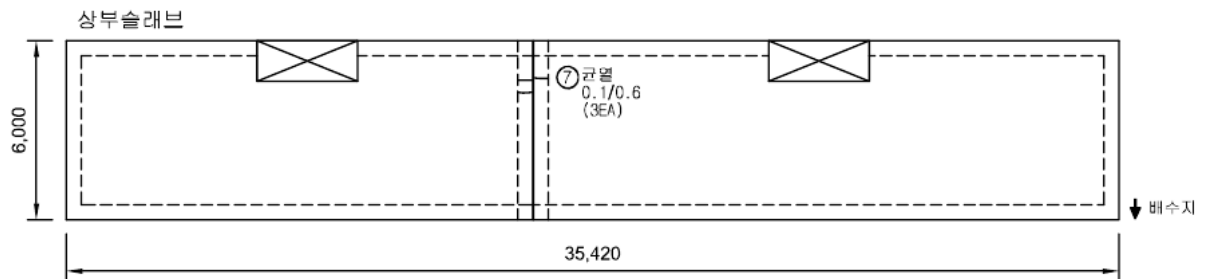
| 조사망번호 | 부재(부위)명 | 복합부재명 | 개별시설물명 | 표번호 |
|---|---|---|---|---|
| 21 | 상부슬래브 | 유출밸브실 | 유입유출밸브실 | 1-16 |

| 번호 | 조사항목 | 조사내용 | 단위 | 크기 | 등급 |
|---|---|---|---|---|---|
| 1 | 콘크리트 균열 | 균열(0.3mm미만) | m | 1.8 | a |

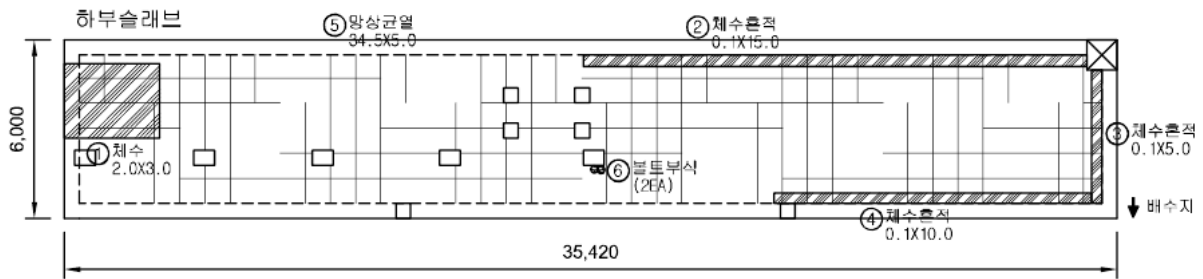
| 조사망번호 | 부재(부위)명 | 복합부재명 | 개별시설물명 | 표번호 |
|---|---|---|---|---|
| 21 | 하부슬래브 | 유출밸브실 | 유입유출밸브실 | 1-17 |

| 번호 | 조사항목 | 조사내용 | 단위 | 크기 | 등급 |
|---|---|---|---|---|---|
| 1 | 콘크리트 균열 | 망상균열 | m <sup>2</sup> | 172.5 | b |
| 2 | 누수 | 체수 / 현저한 흔적 | m <sup>2</sup> | 6.0 | b |
| 3 | 누수 | 체수흔적 / 현저한 흔적 | m <sup>2</sup> | 3.0 | b |

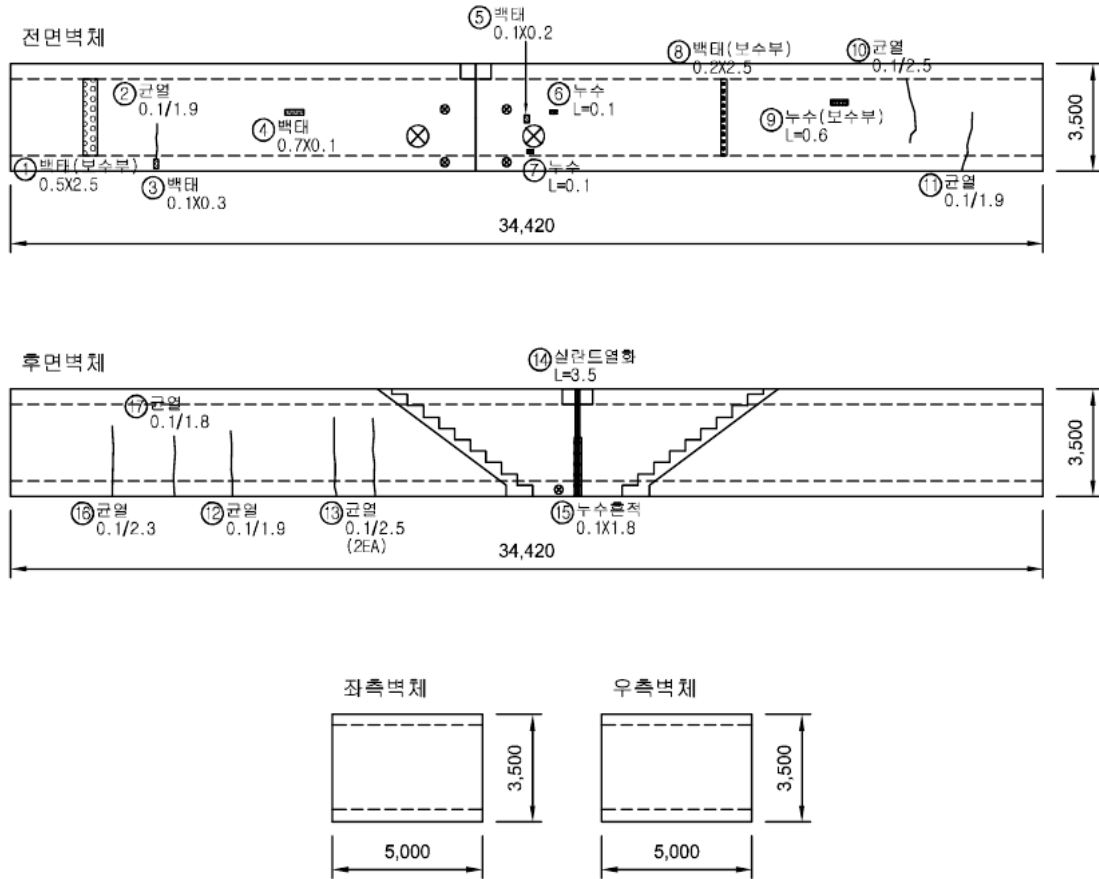
| 조사망번호 | 부재(부위)명 | 복합부재명 | 개별시설물명 | 표번호 |
|---|---|---|---|---|
| 22 | 벽체 | 유출밸브실 | 유입유출밸브실 | 1-18 |

| 번호 | 조사항목 | 조사내용 | 단위 | 크기 | 등급 |
|---|---|---|---|---|---|
| 1 | 누수 | 누수 / 현저한 흔적 | m | 0.8 | b |
| 2 | 누수 | 누수흔적/ 현저한 흔적 | m <sup>2</sup> | 0.18 | b |
| 3 | 콘크리트 균열 | 균열(0.3mm미만) | m | 17.3 | a |
| 4 | 백태 | 백태 | m <sup>2</sup> | 1.87 | b |
| 5 | 누수 | 실런트 열화<br>파손에 의한 누수 | m | 3.5 | c |
