손상물량표

연호고가교

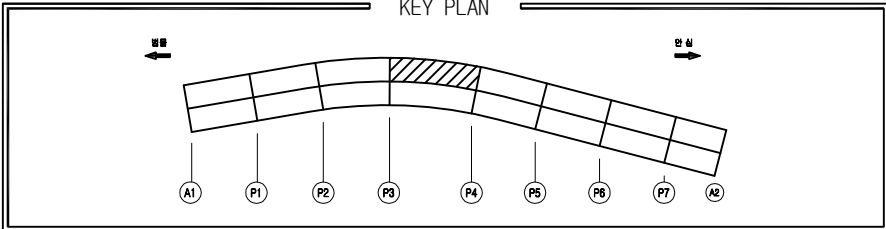
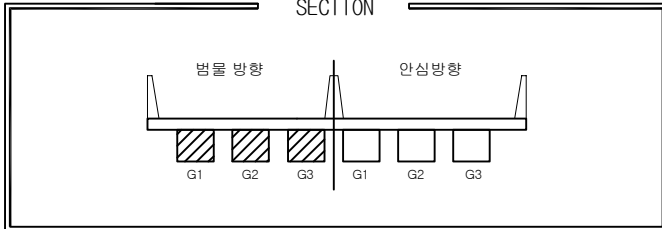
| 번호 | 위치 | 손상내용 | 손상물량 | | | | | 비고 |
|---|---|---|---|---|---|---|---|---|
| 1 | 거더외부 | 도장박리 | 0.3 | 0.2 | 1 | ㎡ | 0.06 | |
| 2 | 거더외부 | 도장박리 | 0.1 | 1.0 | 2 | ㎡ | 0.2 | |
| 3 | 거더외부 | 도장박리 | 0.1 | 0.1 | 2 | ㎡ | 0.02 | |
| 4 | 거더외부 | 도장박리 | 0.3 | 0.2 | 1 | ㎡ | 0.06 | |
