연지교

(주)명성엔지니어링

대구동부순환도로(주)

2023년 상반기 시설물 안전점검 및 공동시설점검 기술용역  
(상반기 정기안전점검)

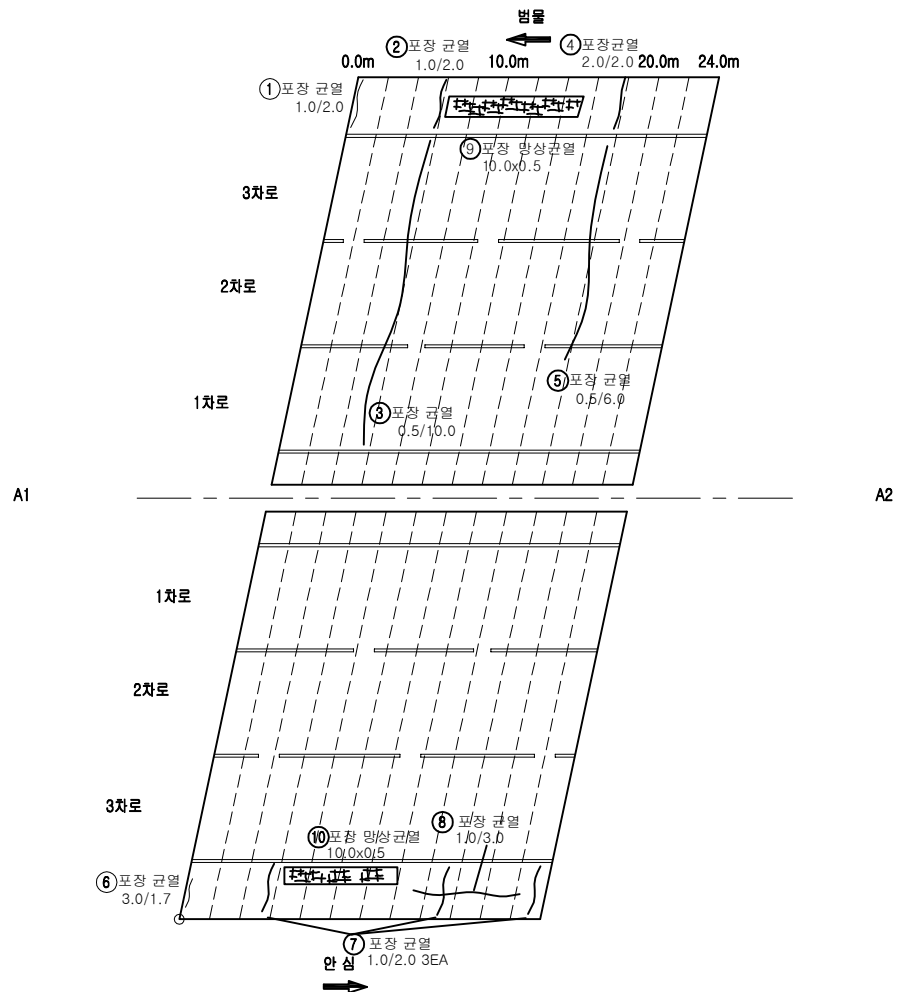
001

| 번호 | 위치 | 손상내용 | 손상량 | | | | | 비고 |
|---|---|---|---|---|---|---|---|---|
| 1 | 포장부 | 포장균열 | - | 2.00 | 1 | m | 2.00 | |
| 3 | 포장부 | 포장균열 | - | 10.00 | 1 | m | 10.00 | |
| 5 | 포장부 | 포장균열 | - | 6.00 | 1 | m | 6.00 | |
| 9 | 포장부 | 포장 양상균열 | 10.0 | 0.50 | 1 | m | 5.00 | |
| 10 | 포장부 | 포장 양상균열 | 10.0 | 0.50 | 1 | m | 5.00 | |

교면포장

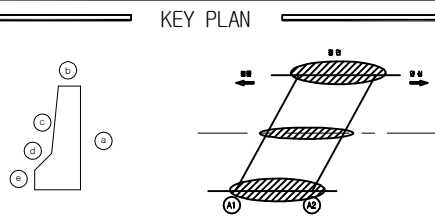
002

| 번호 | 위치 | 손상내용 | 손상물량 | | | | | 비고 |
|---|---|---|---|---|---|---|---|---|
| 1 | 바닥판 하면 | 균열 | 0.20 | 6.00 | 1 | m | 6.00 | |

①균열 0.2/6.0

바닥판하면

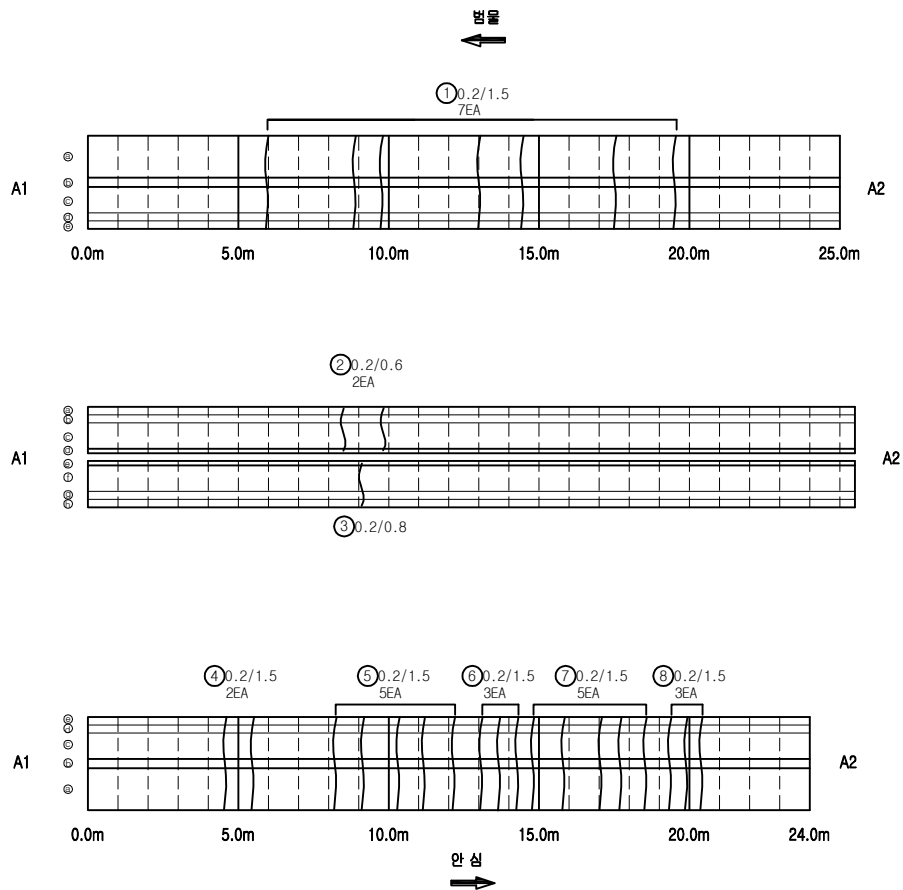
| 번호 | 위치 | 손상내용 | 손상물량 | | | | | 비고 |
|---|---|---|---|---|---|---|---|---|
| 1 | 방호벽 | 균열(Cw≤0.2mm) | 0.2 | 1.50 | 7 | m | 10.50 | |
| 2 | 종문대 | 균열(Cw≤0.2mm) | 0.2 | 0.60 | 2 | m | 1.20 | |
| 5 | 방호벽 | 균열(Cw≤0.2mm) | 0.2 | 1.50 | 5 | m | 7.50 | |
