ID : 저작3교(신팔방항) - 바다관사면 S1 외관조사영도

| 발주처 | 의정별구토관리사무소 |
|---|---|
| 용역명 | 수도37호선 자차(교상) 등 8개소 정밀안전점검 용역 |

도 면 명  
자적3교(신팔방향) - 바닥판하면 S2

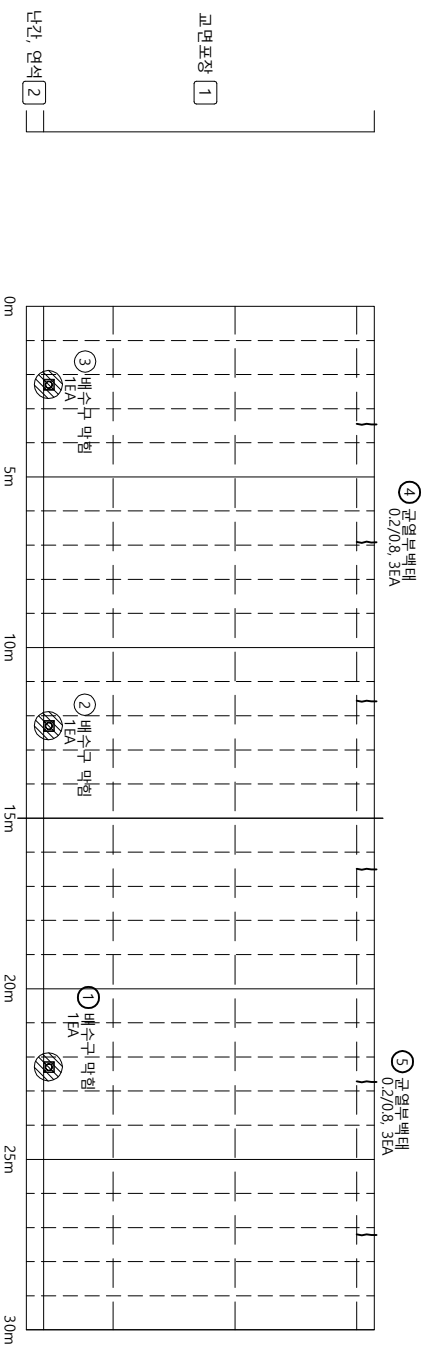
망상  
박리,  
백 테  
침 하  
작글,

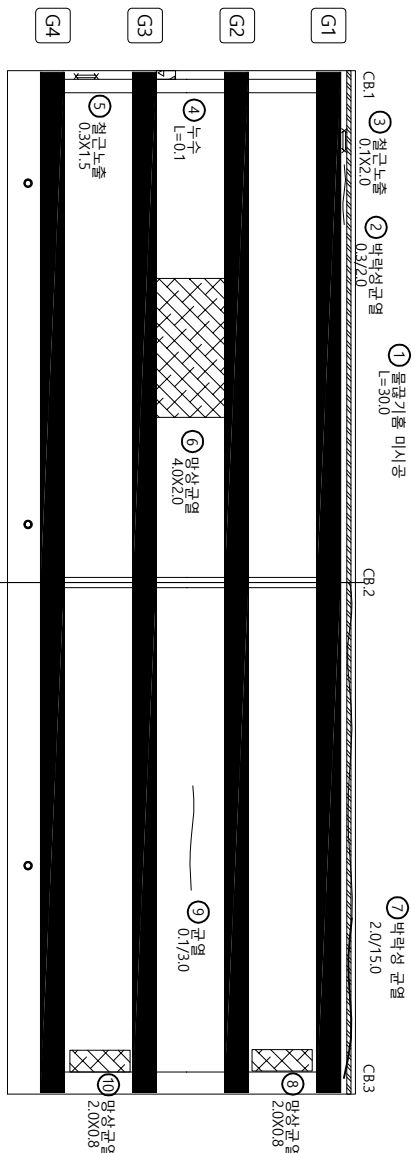
ID : 자작3교(신팔방향) - 바다관하하면 S1 외관조사망도

| 시험구분 | 시험내용 | 시험현황 | | | | | 비고 | |
|---|---|---|---|---|---|---|---|---|
| 1 구 | 물막기둥머리(수) | | 300 | | 1 | 30.00 | m | |
| 2 구 | 벽박성 군열 | 0.3 | 2.0 | | 1 | 2.00 | m | |
| 3 구 | 절근노출 | | 0.1 | 2.0 | 1 | 0.20 | m <sup>2</sup> | |
| 4 구 | 누수 | | 0.1 | | 1 | 0.10 | m | |
| 5 구 | 절근노출 | | 0.3 | 1.5 | 1 | 0.45 | m <sup>2</sup> | |
| 6 구 | 양상과열 | | 4.0 | 2.0 | 1 | 8.00 | m <sup>2</sup> | |
| 7 구 | 벽박성 군열 | 2.0 | 15.0 | | 1 | 15.00 | m | |
| 8 구 | 양상과열 | | 2.0 | 0.8 | 1 | 1.60 | m <sup>2</sup> | |
| 9 구 | 군열(0.5mm(반) | | 0.1 | 3.0 | | 1 | 3.00 | m |
| 10 구 | 양상과열 | | 2.0 | 0.8 | 1 | 1.60 | m <sup>2</sup> | |

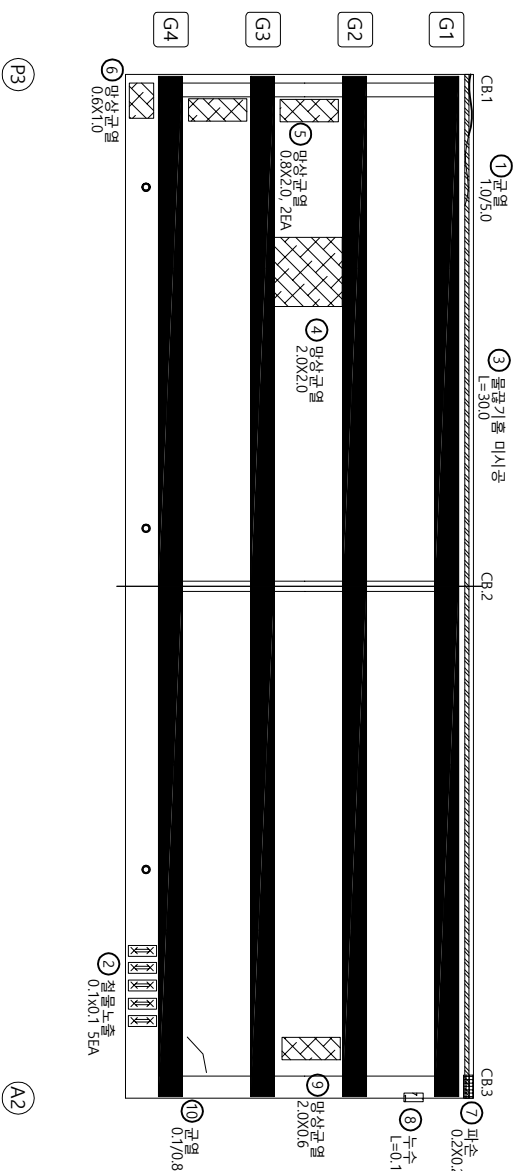
ID : 자작3교(신필방향) - 바다편하하면 S4 외관조사만도

| 번호 | 구분 | 승상내용 | 승상현황 | | | | | 비고 | |
|---|---|---|---|---|---|---|---|---|---|
| 1 | 구 | 군열(0.3mm(상)) | 1.0 | 5.0 | | 1 | 5.00 | m | |
| 2 | 구 | 철도노출 | | 0.1 | 0.1 | 5 | 0.05 | m³ | |
| 3 | 구 | 물류기둥(미시공) | | 3.00 | | 1 | 30.00 | m | |
| 4 | 구 | 영양군열 | | 2.0 | 2.0 | 1 | 4.00 | m³ | |
| 5 | 구 | 영양군열 | | 0.8 | 2.0 | 2 | 3.20 | m³ | |
| 6 | 구 | 영양군열 | | 0.6 | 1.0 | 1 | 0.60 | m³ | |
| 7 | 구 | 피손 | | 0.2 | 0.2 | 1 | 0.04 | m³ | |
| 8 | 구 | 누수 | | 0.1 | | 1 | 0.10 | m | |
| 9 | 구 | 영양군열 | | 2.0 | 0.6 | 1 | 1.20 | m³ | |
| 10 | 구 | 군열(0.3mm(만)) | 0.1 | 0.8 | | 1 | 0.80 | m | |

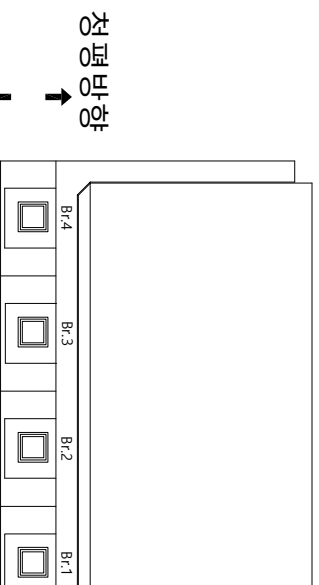
| | 절단노출 | | 잔 하 | | 열 화 | 도면번호 | 자차3교(신발방영), 교대 A1 |

① 상부플레이트부서  
4EA

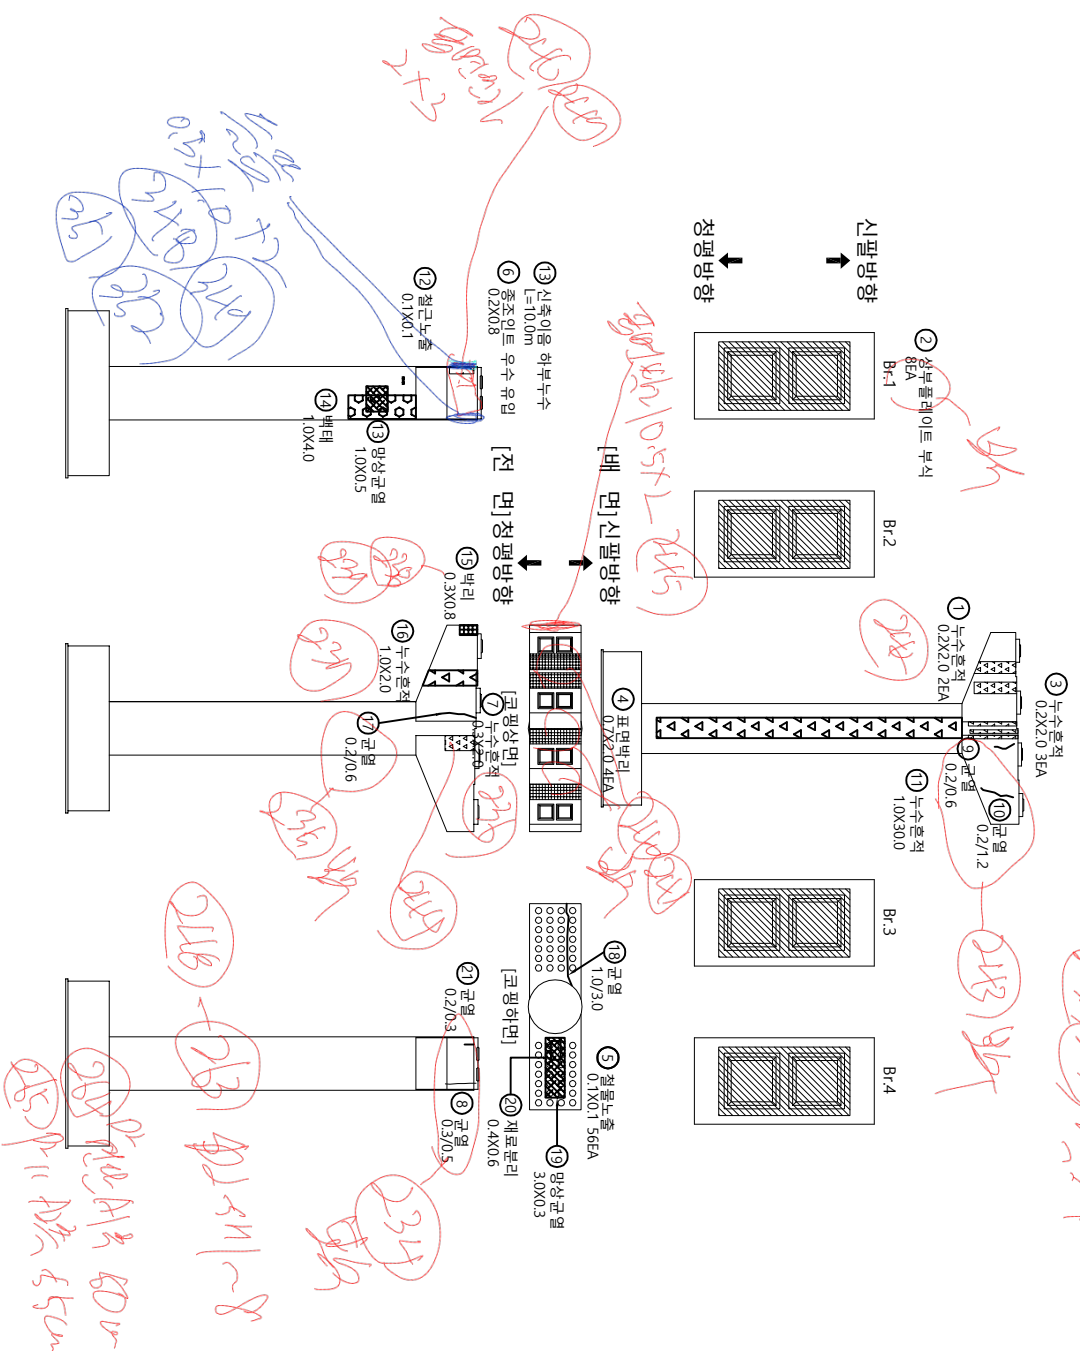
자적3교(신팔방향) - 교각 P2

| 번호 구분 | 순상내용 | 순상현황 | | | | 비고 |
|---|---|---|---|---|---|---|
| 1 구 | 누수분적 | | 0.2 | 2.0 | 2 | 0.80 m <sup>2</sup> |
| 2 구 | 상부플레이트 표면부식 | | | | 8 | 8.00 EA |
| 3 구 | 누수분적 | | 0.2 | 2.0 | 3 | 1.20 m <sup>2</sup> |
| 4 구 | 표면박리 | | 0.7 | 2.0 | 4 | 5.60 m <sup>2</sup> |
| 5 구 | 철물노출 | | 0.1 | 0.1 | 56 | 0.56 m <sup>2</sup> |
| 6 구 | 중조인트 우수유입 | | 0.2 | 0.8 | 1 | 0.16 m <sup>2</sup> |
| 7 구 | 누수분적 | | 0.3 | 2.0 | 1 | 0.60 m <sup>2</sup> |
| 8 구 | 균열(0.3mm이상) | | 0.2 | 0.6 | 1 | 0.60 m <sup>2</sup> |
| 9 신 | 균열(0.3mm미만) | | 0.2 | 0.6 | 1 | 0.60 m <sup>2</sup> |
| 10 신 | 균열(0.3mm미만) | | 0.2 | 1.2 | 1 | 1.20 m <sup>2</sup> |
| 11 신 | 누수분적 | | 1.0 | 30.0 | 1 | 30.00 m <sup>2</sup> |
| 12 신 | 철근노출 | | 0.1 | 0.1 | 1 | 0.01 m <sup>2</sup> |
| 13 신 | 망상균열 | | 1.0 | 0.5 | 1 | 0.50 m <sup>2</sup> |
| 14 신 | 배터 | | 1.0 | 4.0 | 1 | 4.00 m <sup>2</sup> |
| 15 신 | 배터 | | 0.3 | 0.8 | 1 | 0.24 m <sup>2</sup> |
| 16 신 | 누수분적 | | 1.0 | 2.0 | 1 | 2.00 m <sup>2</sup> |
| 17 신 | 균열(0.3mm미만) | | 0.2 | 0.6 | 1 | 0.60 m <sup>2</sup> |
| 18 신 | 균열(0.3mm이상) | | 0.1 | 3.0 | 1 | 3.00 m <sup>2</sup> |
| 19 신 | 망상균열 | | 3.0 | 0.3 | 1 | 0.90 m <sup>2</sup> |
| 20 신 | 재료분리 | | 0.4 | 0.6 | 1 | 0.24 m <sup>2</sup> |
| 21 신 | 균열(0.3mm미만) | | 0.2 | 0.3 | 1 | 0.30 m <sup>2</sup> |
