용 역 명 국도37호선 자적1교(상) 등 8개소  
정밀안전점검 용역

도 면 명 자적3교(정평방향) - 바닥판상면 S2

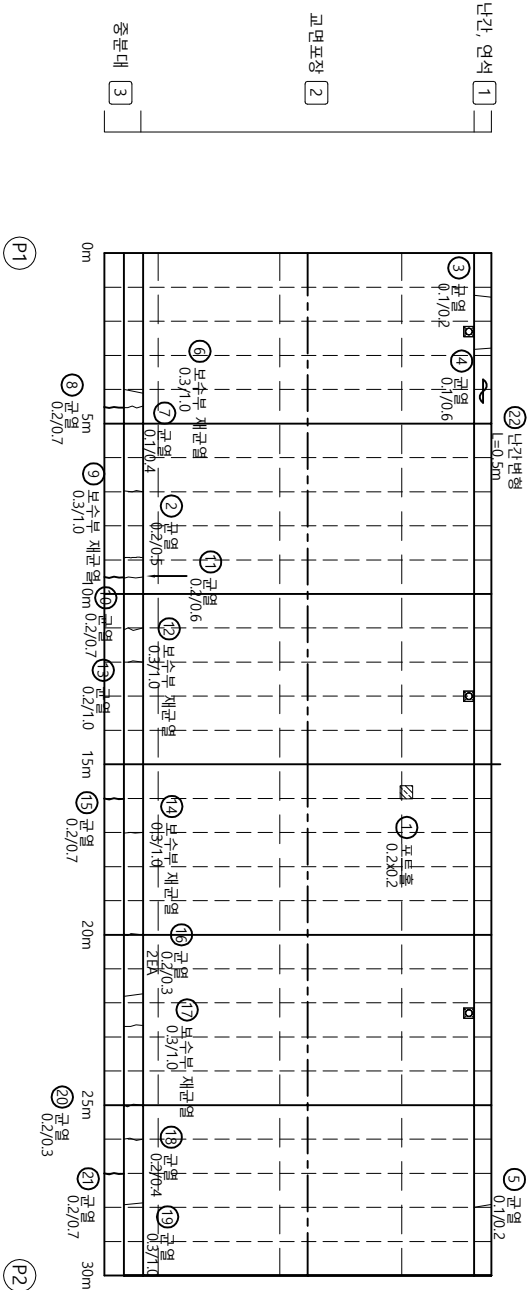
| 번호 구분 | 순상내용 | 순상현황 | | | | 비 고 |
| 1 구 | 아스콘 포틀랜드 | | 0.2 | 0.2 | 1 | 0.04 m <sup>3</sup> |
| 2 구 | 균열(0.3mm미만) | 0.2 | 0.5 | | 1 | 0.50 m |
| 6 구 | 보수부 재균열(0.3mm이상) | 0.3 | 1.0 | | 1 | 1.00 m |
| 9 구 | 보수부 재균열(0.3mm이상) | 0.3 | 1.0 | | 1 | 1.00 m |
| 12 구 | 보수부 재균열(0.3mm이상) | 0.3 | 1.0 | | 1 | 1.00 m |
| 14 구 | 보수부 재균열(0.3mm이상) | 0.3 | 1.0 | | 1 | 1.00 m |
| 17 구 | 보수부 재균열(0.3mm이상) | 0.3 | 1.0 | | 1 | 1.00 m |
| 19 구 | 균열(0.3mm이상) | 0.3 | 1.0 | | 1 | 1.00 m |
| 22 신 | 단간변형 | | 0.5 | | 1 | 0.50 m |

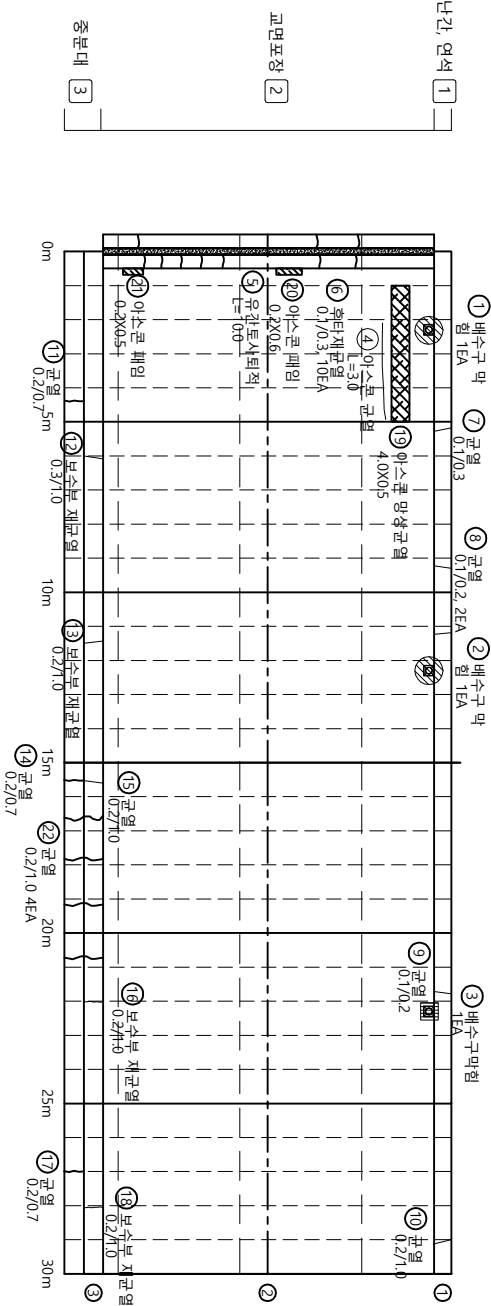
도 면 명  
자적3교(정평방향) - 바닥판상면 S3

| 번호 구분 | 순상내용 | 순상현황 | | | | | 비고 |
| 1 구 | 배수구 막힘 | | | | 1 | 1.00 EA | |
| 4 구 | 아스콘 균열 | | | | 1 | 1.00 EA | |
| 5 구 | 유기토 사퇴적 | | 10.0 | | 1 | 10.00 m | |
| 6 구 | 후타재 균열(0.3mm미만) | 0.1 | 0.3 | | 10 | 3.00 m | |
| 12 구 | 보수부 재균열(0.3mm이상) | 0.3 | 1.0 | | 1 | 1.00 m | |
| 16 구 | 보수부 재균열(0.3mm이상) | 0.2 | 1.0 | | 1 | 1.00 m | |
| 19 신 | 아스콘 망상균열 | | 4.0 | 0.5 | 1 | 2.00 m² | |
| 20 신 | 아스콘 패임 | | 0.2 | 0.6 | 1 | 0.12 m² | |
| 21 신 | 아스콘 패임 | | 0.2 | 0.5 | 1 | 0.10 m² | |
