전토사면 외관조사 현황도(Face Map)

절도사면명(위치) : 삼덕대절도사면

경사/방향 : 57/285

크기 : 290m

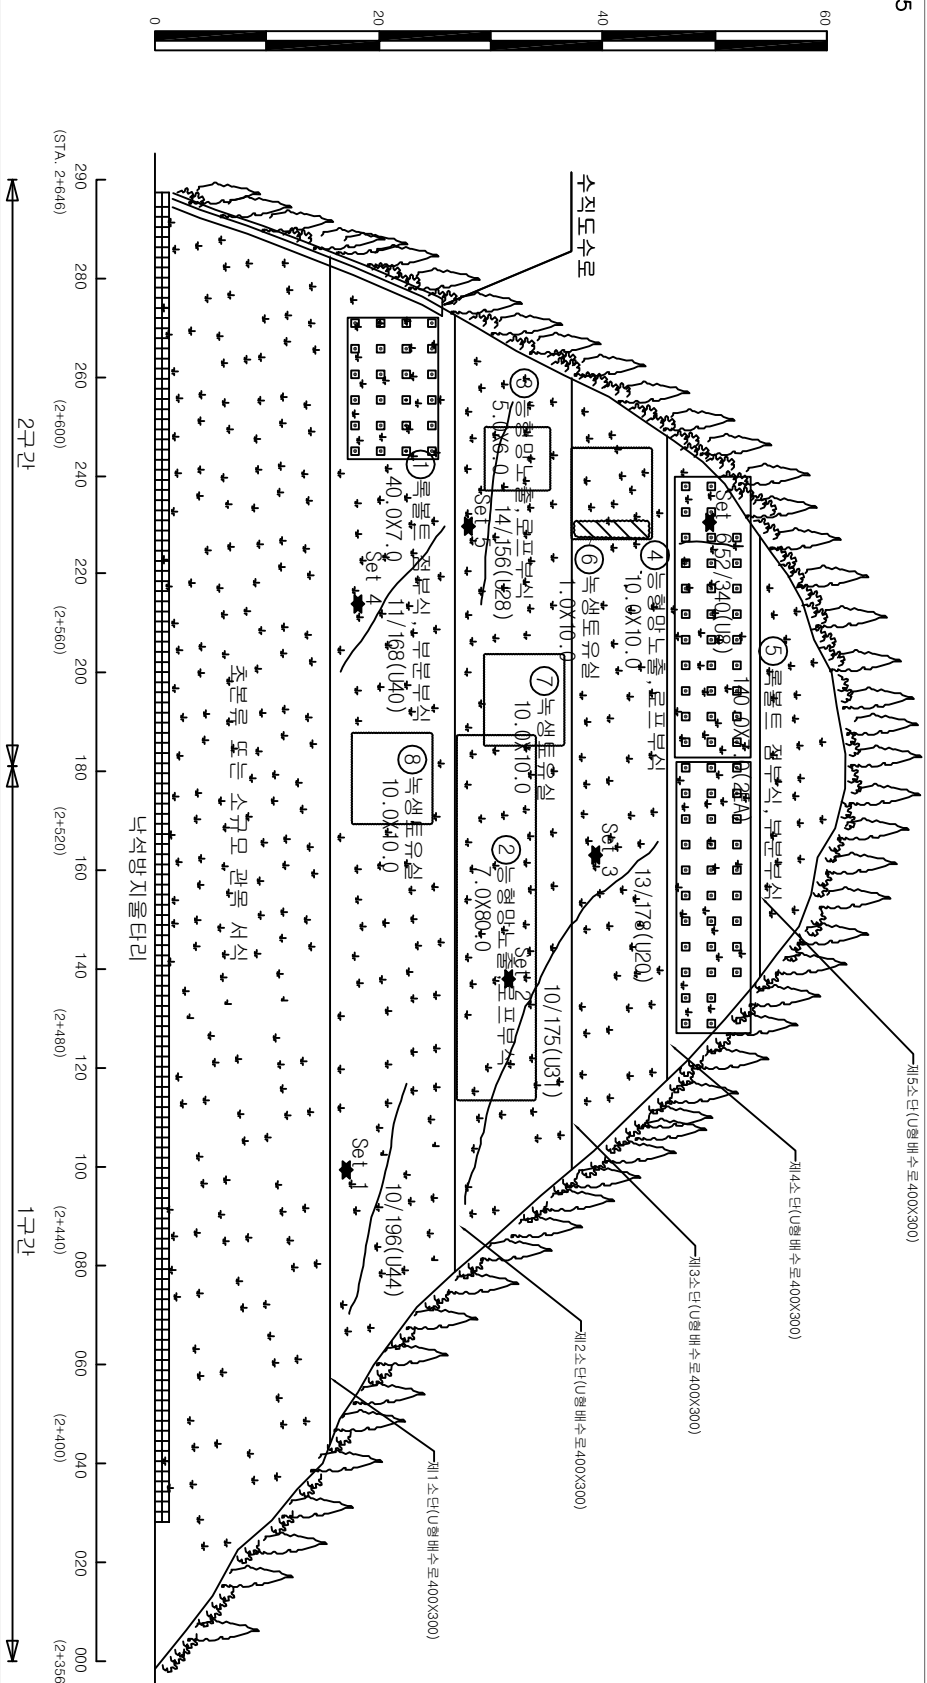
1. 전체적으로 안정한 비탈면임.

2. 전구간 복생토등의 표면보호공이 시공되어 있어 전구간 양호한 상태로 관찰됨

3. 사면의 주변으로 신미루배수구가 연결되어 있으며 상단 자연사면에는 인장균열, 지반공동 등의 현상없이 전체적인 외관상태는 양호함

4. 부분적으로 표출토시가 유실되어 농협망 및 와이어로프, 록볼트 등의 보호시설이 노출되어 있으며 일부 부석이 경미하게 진행되고 있는 것으로 조사됨
