손 상 물 량 표

일광터널  
0.0~20.0m

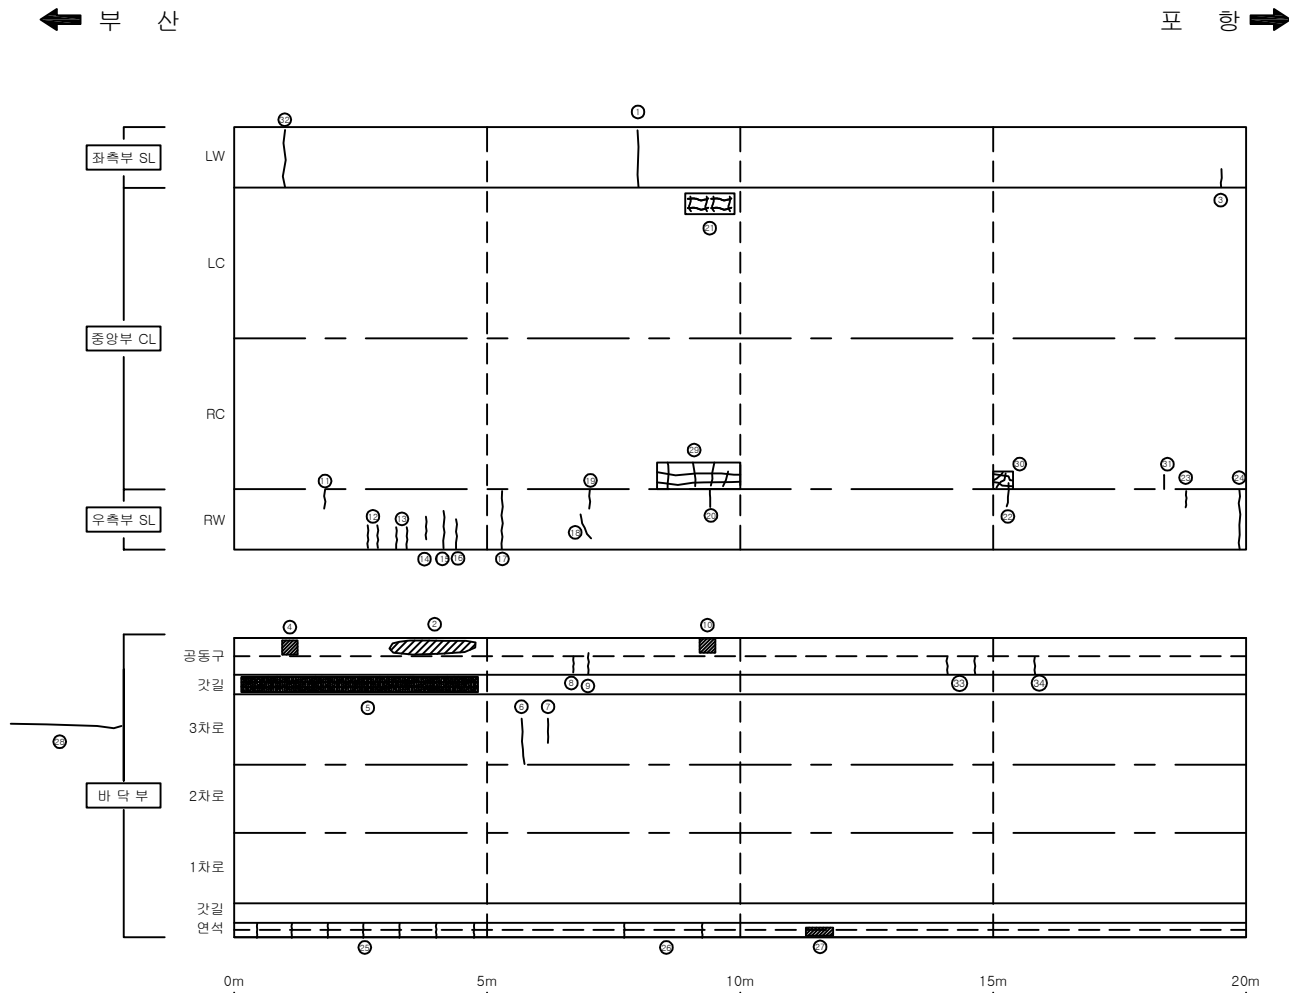
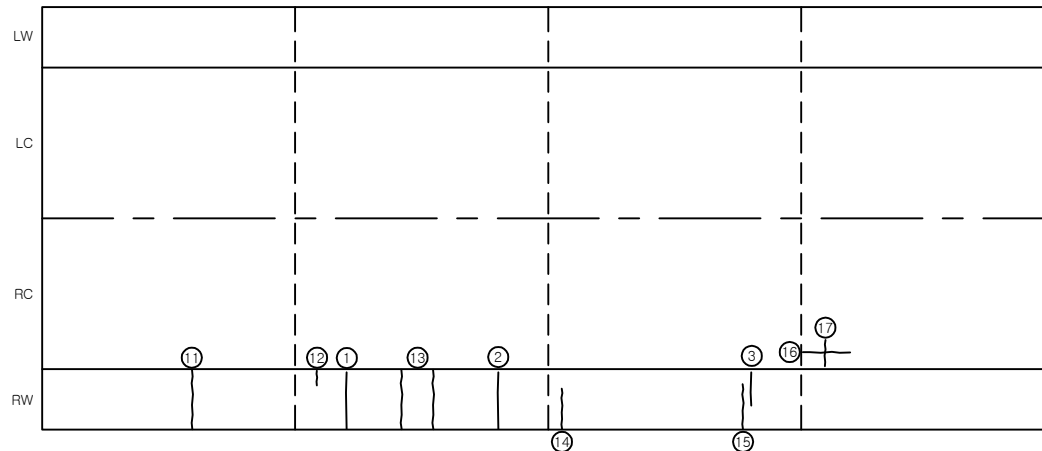
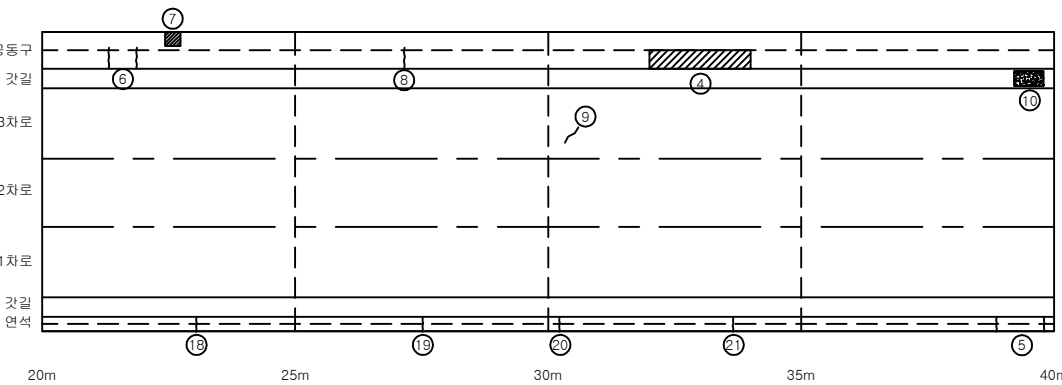
| 번호 | 신/구 | 부재명 | 손 상 현 황 | 손 상 규 모 | | | | | | 비고 |
|---|---|---|---|---|---|---|---|---|---|---|
| 1 | 구 | 측벽부 | 균열 | 0.2 | 1.0 | | 1 | m | 1.00 | |
| 2 | 구 | 공동구 | 파손 | | 0.2 | 1.0 | 1 | m <sup>2</sup> | 0.20 | |
| 4 | 구 | 공동구 | 덜게파손 | | | | 1 | EA | 1.00 | |
| 5 | 구 | 배수시설 | 침수구 토사퇴적 | | | | 1 | EA | 1.00 | |
| 6 | 구 | 포장부 | 포장균열 | | 2.0 | | 1 | m | 2.00 | |
| 7 | 구 | 포장부 | 포장균열 | | 1.5 | | 1 | m | 1.50 | |
| 8 | 구 | 공동구 | 균열 | 0.2 | 0.2 | | 1 | m | 0.20 | |
| 9 | 구 | 공동구 | 균열 | 0.2 | 0.3 | | 1 | m | 0.30 | |
| 10 | 구 | 공동구 | 덜게파손 | | | | 1 | EA | 1.00 | |
| 11 | 구 | 측벽부 | 균열 | 0.2 | 0.5 | | 1 | m | 0.50 | |
| 12 | 구 | 측벽부 | 균열 | 0.2 | 0.6 | | 2 | m | 1.20 | |
| 13 | 구 | 측벽부 | 균열 | 0.2 | 0.5 | | 2 | m | 1.00 | |
| 14 | 구 | 측벽부 | 균열 | 0.2 | 0.6 | | 1 | m | 0.60 | |
| 15 | 구 | 측벽부 | 균열 | 0.2 | 1.0 | | 1 | m | 1.00 | |
| 16 | 구 | 측벽부 | 균열 | 0.2 | 0.8 | | 1 | m | 0.80 | |
| 17 | 구 | 측벽부 | 균열 | 0.2 | 1.5 | | 1 | m | 1.50 | |
| 18 | 구 | 측벽부 | 균열 | 0.2 | 0.6 | | 1 | m | 0.60 | |
| 19 | 구 | 측벽부 | 균열 | 0.2 | 0.5 | | 1 | m | 0.50 | |
| 20 | 구 | 측벽부 | 균열 | 0.2 | 0.4 | | 1 | m | 0.40 | |
| 21 | 구 | 천단부 | 망상균열 | 0.1 | 1.0 | 1.0 | 1 | m <sup>2</sup> | 1.00 | |
| 22 | 구 | 측벽부 | 균열 | 0.2 | 0.6 | | 1 | m | 0.60 | |
| 23 | 구 | 측벽부 | 균열 | 0.2 | 0.6 | | 1 | m | 0.60 | |
| 24 | 구 | 측벽부 | 균열 | 0.2 | 1.5 | | 1 | m | 1.50 | |
| 25 | 구 | 공동구 | 균열 | 0.2 | 0.5 | | 7 | m | 3.50 | |
| 26 | 구 | 공동구 | 균열 | 0.2 | 0.5 | | 2 | m | 1.00 | |
| 27 | 구 | 공동구 | 파손 | | 0.2 | 0.5 | 1 | m <sup>2</sup> | 0.10 | |
| 28 | 구 | 포장부 | 침수구간 포장균열 | 3.0 | 9.0 | | 1 | m | 9.00 | |
| 29 | 구 | 천단부 | 망상균열 | 0.1 | 0.5 | 3.0 | 1 | m <sup>2</sup> | 1.50 | |
| 30 | 구 | 천단부 | 망상균열 | 0.1 | 1.0 | 1.0 | 1 | m <sup>2</sup> | 1.00 | |
| 31 | 구 | 천단부 | 균열 | 0.1 | 0.6 | | 1 | m | 0.60 | |
| 32 | 신 | 측벽부 | 보수부재균열 | 0.3 | 1.0 | | 1 | m | 1.00 | |
| 33 | 신 | 공동구 | 균열 | 0.2 | 0.3 | | 2 | m | 0.60 | |
| 34 | 신 | 공동구 | 균열 | 0.1 | 0.3 | | 1 | m | 0.30 | |

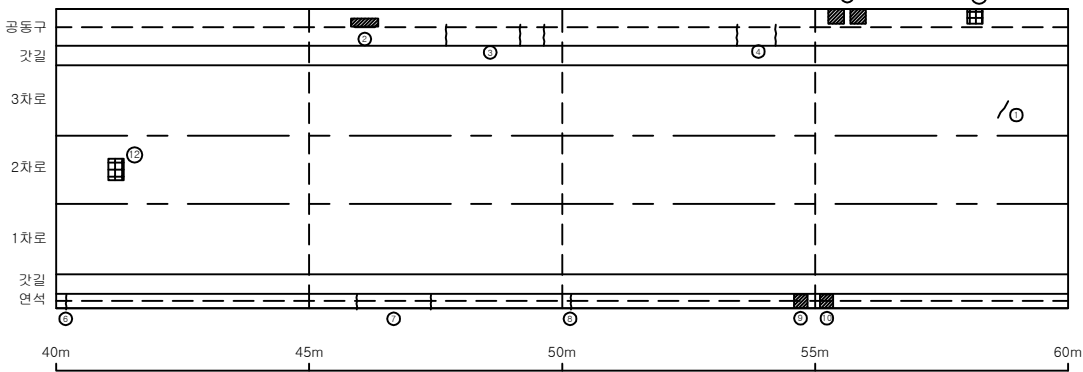
일광터널  
20.0~40.0m

| 번호 | 신/구 | 부재명 | 손상현황 | 손상규모 | | | | | 비고 |
|---|---|---|---|---|---|---|---|---|---|
| 1 | 구 | 측벽부 | 균열 | 0.1 | 1.6 | | 1 | m | 1.60 |
| 2 | 구 | 측벽부 | 균열 | 0.1 | 1.6 | | 1 | m | 1.60 |
| 3 | 구 | 측벽부 | 균열 | 0.1 | 0.7 | | 1 | m | 0.70 |
| 4 | 구 | 공동구 | 파손 | 0.2 | 0.2 | 2.0 | 1 | ㎡ | 0.40 |
| 5 | 구 | 공동구 | 균열 | 0.2 | 0.5 | | 2 | m | 1.00 |
| 6 | 구 | 공동구 | 균열 | 0.2 | 0.3 | | 2 | m | 0.60 |
| 7 | 구 | 공동구 | 덮개파손 | | | | 1 | EA | 1.00 |
| 8 | 구 | 공동구 | 균열 | 0.2 | 0.3 | | 1 | m | 0.30 |
| 9 | 구 | 포장부 | 포장균열 | | 0.3 | | 1 | m | 0.30 |
| 10 | 구 | 배수시설 | 집수구 토사퇴적 | | | | 1 | EA | 1.00 |
| 11 | 구 | 측벽부 | 균열 | 0.2 | 1.5 | | 1 | m | 1.50 |
| 12 | 구 | 측벽부 | 균열 | 0.2 | 0.5 | | 1 | m | 0.50 |
| 13 | 구 | 측벽부 | 균열 | 0.2 | 1.5 | | 2 | m | 3.00 |
| 14 | 구 | 측벽부 | 균열 | 0.2 | 1.0 | | 1 | m | 1.00 |
| 15 | 구 | 측벽부 | 균열 | 0.2 | 1.2 | | 1 | m | 1.20 |
| 16 | 구 | 천단부 | 균열 | 0.1 | 1.0 | | 1 | m | 1.00 |
| 17 | 구 | 천단부 | 균열 | 0.1 | 0.6 | | 1 | m | 0.60 |
| 18 | 구 | 공동구 | 균열 | 0.2 | 0.5 | | 1 | m | 0.50 |
| 19 | 구 | 공동구 | 균열 | 0.2 | 0.5 | | 1 | m | 0.50 |
| 20 | 구 | 공동구 | 균열 | 0.2 | 0.5 | | 1 | m | 0.50 |
| 21 | 구 | 공동구 | 균열 | 0.2 | 0.5 | | 1 | m | 0.50 |

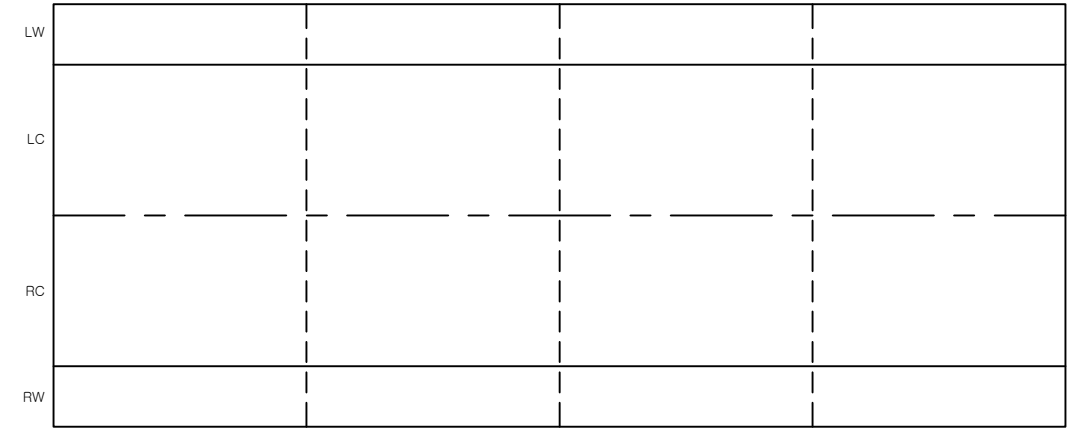
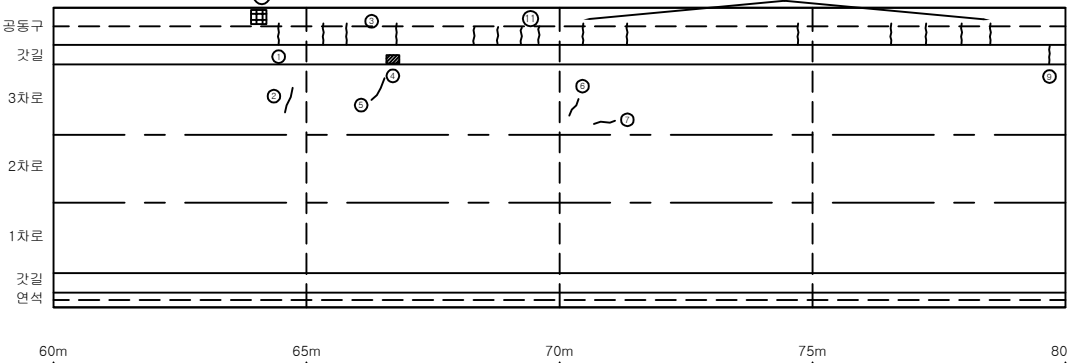
일광터널

| 번호 | 선/구 | 부재명 | 손상현황 | 손상규모 | | | | | | 비고 |
|---|---|---|---|---|---|---|---|---|---|---|
| 1 | 구 | 공동구 | 균열 | 0.2 | 0.3 | | 1 | m | 0.30 | |
| 2 | 구 | 포장부 | 포장균열 | | 1.0 | | 1 | m | 1.00 | |
| 3 | 구 | 공동구 | 균열 | 0.2 | 0.3 | | 3 | m | 0.90 | |
| 4 | 구 | 배수시설 | 파손 | | 0.2 | 0.1 | 1 | m | 0.02 | |
| 5 | 구 | 포장부 | 포장균열 | | 1.5 | | 1 | m | 1.50 | |
| 6 | 구 | 포장부 | 포장균열 | | 0.4 | | 1 | m | 0.40 | |
| 7 | 구 | 포장부 | 포장균열 | | 0.6 | | 1 | m | 0.60 | |
| 8 | 구 | 공동구 | 균열 | 0.2 | 0.3 | | 7 | m | 2.10 | |
| 9 | 구 | 배수시설 | 균열 | 0.2 | 0.5 | | 1 | m | 0.50 | |
| 10 | 신 | 공동구 | 덮개파손 | | | | 1 | EA | 1.00 | |
| 11 | 신 | 공동구 | 균열 | 0.2 | 0.3 | | 4 | m | 1.20 | |

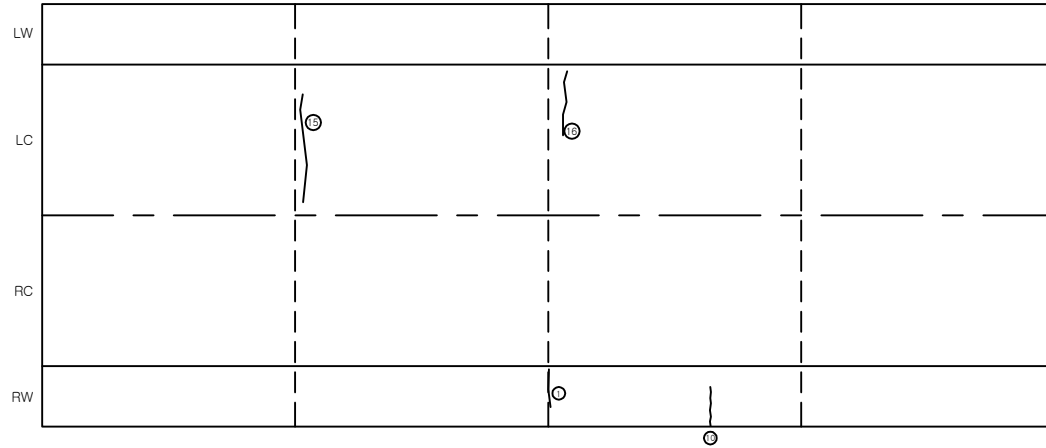
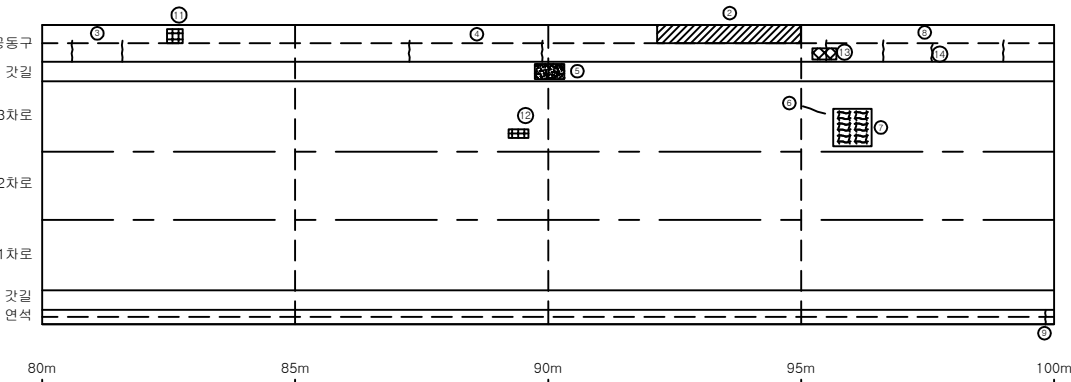
일광터널  
80.0~100.0m

| 번호 | 신/구 | 부재명 | 손상현황 | 손상규모 | | | | | | 비고 |
|---|---|---|---|---|---|---|---|---|---|---|
| 1 | 구 | 측벽부 | 균열 | 0.3 | 0.7 | | 1 | m | 0.70 | |
| 2 | 구 | 공동구 | 파손 | | 0.7 | 2.5 | 1 | ㎡ | 1.75 | |
| 3 | 구 | 공동구 | 균열 | 0.3 | 0.3 | | 2 | m | 0.60 | |
| 4 | 구 | 공동구 | 균열 | 0.2 | 0.3 | | 2 | m | 0.60 | |
| 5 | 구 | 배수시설 | 침수구 토사퇴적 | | | | 1 | EA | 1.00 | |
| 6 | 구 | 포장부 | 포장균열 | | 0.6 | | 1 | m | 0.60 | |
| 7 | 구 | 포장부 | 망상균열 | 0.1 | 1.0 | 1.0 | 1 | ㎡ | 1.00 | |
| 8 | 구 | 공동구 | 균열 | 0.2 | 0.3 | | 3 | m | 0.90 | |
| 9 | 구 | 공동구 | 균열 | 0.2 | 0.5 | | 1 | m | 0.50 | |
| 10 | 구 | 측벽부 | 균열 | 0.2 | 1.0 | | 1 | m | 1.00 | |
| 11 | 신 | 공동구 | 덜개파손 | | | | 1 | EA | 1.00 | |
| 12 | 신 | 포장부 | 포장파손 | | 0.1 | 0.5 | 1 | ㎡ | 0.05 | |
| 13 | 신 | 공동구 | 재료분리 | | 0.1 | 0.3 | 1 | ㎡ | 0.03 | |
| 14 | 신 | 공동구 | 균열 | 0.2 | 0.3 | | 1 | m | 0.30 | |
| 15 | 신 | 천단부 | 균열 | 0.2 | 5.0 | | 1 | m | 5.00 | |
| 16 | 신 | 천단부 | 균열 | 0.2 | 3.0 | | 1 | m | 3.00 | |

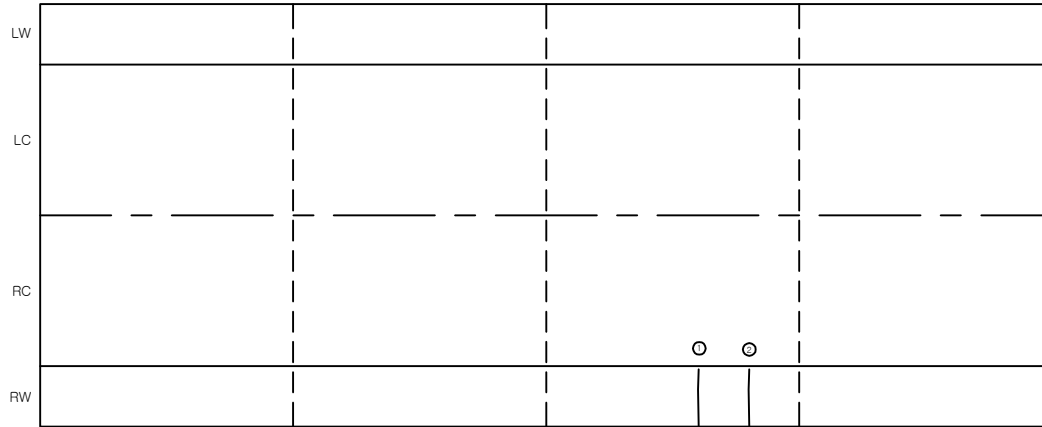
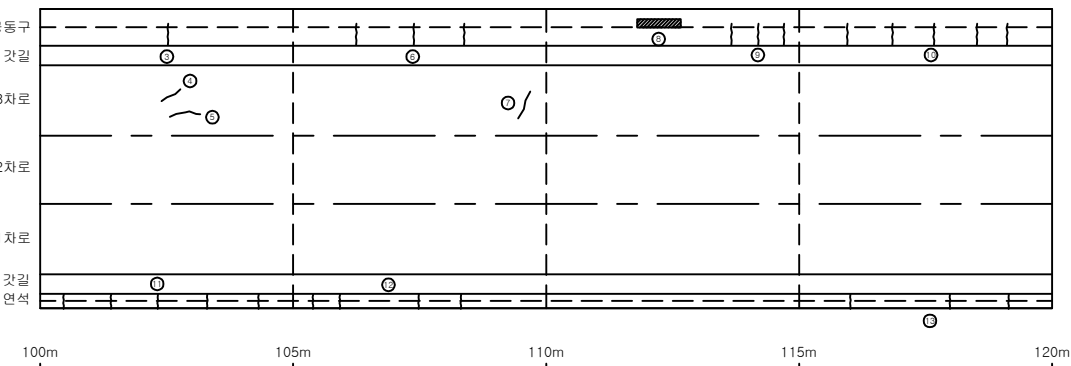
일광터널  
100.0~120.0m

| 번호 | 신/구 | 부재명 | 손 상 현 황 | 손 상 규 모 | | | | | 단위 | 수량 | 비고 |
|---|---|---|---|---|---|---|---|--|---|---|---|
| 1 | 구 | 측벽부 | 균열 | 0.2 | 1.6 | | 1 | | m | 1.60 | |
| 2 | 구 | 측벽부 | 균열 | 0.2 | 1.6 | | 1 | | m | 1.60 | |
| 3 | 구 | 공동구 | 균열 | 0.2 | 0.3 | | 1 | | m | 0.30 | |
| 4 | 구 | 포장부 | 포장균열 | | 0.5 | | 1 | | m | 0.50 | |
| 5 | 구 | 포장부 | 포장균열 | | 0.6 | | 1 | | m | 0.60 | |
| 6 | 구 | 공동구 | 균열 | 0.2 | 0.3 | | 3 | | m | 0.90 | |
| 7 | 구 | 포장부 | 포장균열 | | 1.2 | | 1 | | m | 1.20 | |
| 8 | 구 | 공동구 | 파손 | 0.1 | | 1.0 | 1 | | ㎡ | 0.10 | |
| 9 | 구 | 공동구 | 균열 | 0.2 | 0.3 | | 3 | | m | 0.90 | |
| 10 | 구 | 공동구 | 균열 | 0.2 | 0.3 | | 5 | | m | 1.50 | |
| 11 | 구 | 공동구 | 균열 | 0.2 | 0.5 | | 5 | | m | 2.50 | |
| 12 | 구 | 공동구 | 균열 | 0.2 | 0.5 | | 4 | | m | 2.00 | |
| 13 | 구 | 공동구 | 균열 | 0.2 | 0.5 | | 3 | | m | 1.50 | |

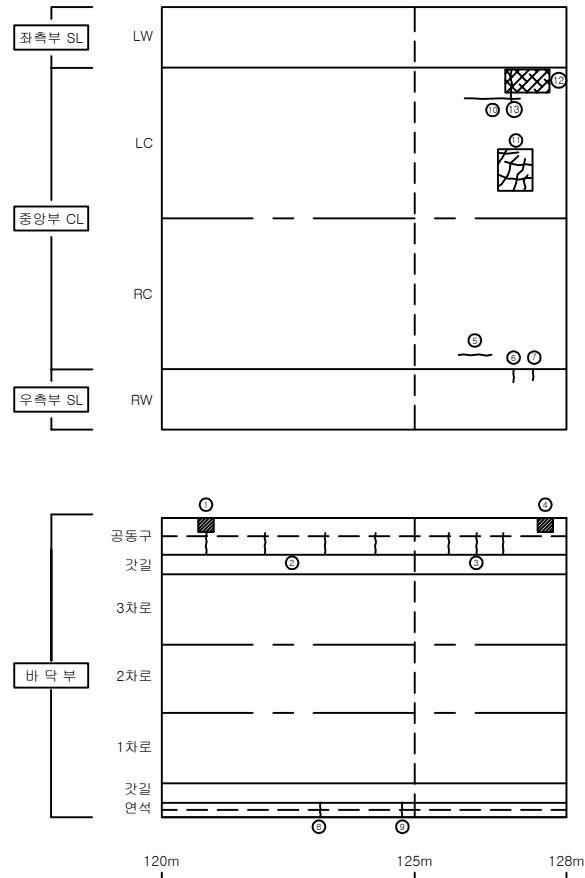
일광터널  
120.0~128.0m

| 번호 | 신/구 | 부재명 | 손상현황 | 손상규모 | | | | | | 비고 |
|---|---|---|---|---|---|---|---|---|---|---|
| 1 | 구 | 공동구 | 덜개파손 | | | | 1 | EA | 1.00 | |
| 2 | 구 | 공동구 | 균열 | 0.2 | 0.3 | | 4 | m | 1.20 | |
| 3 | 구 | 공동구 | 균열 | 0.2 | 0.3 | | 3 | m | 0.90 | |
| 4 | 구 | 공동구 | 덜개파손 | | | | 1 | EA | 1.00 | |
| 5 | 구 | 천단부 | 균열 | 0.2 | 1.0 | | 1 | m | 1.00 | |
| 6 | 구 | 측벽부 | 균열 | 0.2 | 0.3 | | 1 | m | 0.30 | |
| 7 | 구 | 측벽부 | 균열 | 0.2 | 0.2 | | 1 | m | 0.20 | |
| 8 | 구 | 공동구 | 균열 | 0.2 | 0.5 | | 1 | m | 0.50 | |
| 9 | 구 | 공동구 | 균열 | 0.2 | 0.5 | | 1 | m | 0.50 | |
| 10 | 구 | 천단부 | 균열 | 0.2 | 1.5 | | 1 | m | 1.50 | |
| 11 | 구 | 천단부 | 망상균열 | 0.1 | 1.5 | 2.5 | 1 | ㎡ | 3.75 | |
| 12 | 신 | 천단부 | 망상균열 | 0.2 | 1.0 | 3.0 | 1 | ㎡ | 3.00 | |
| 13 | 신 | 천단부 | 균열 | 0.2 | 1.5 | | 1 | m | 1.50 | |

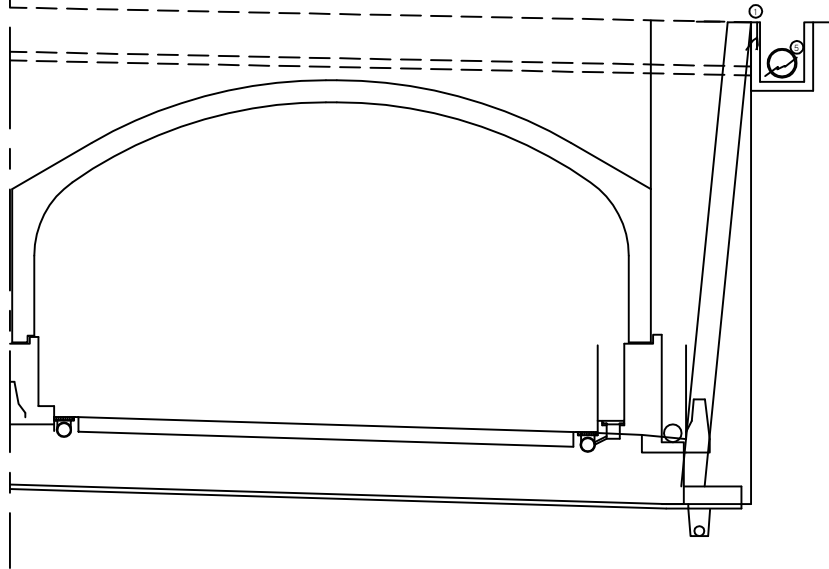
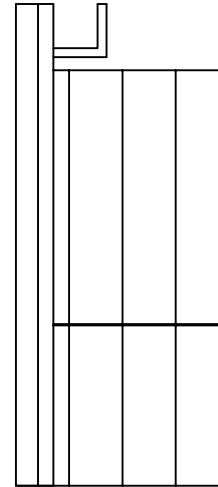
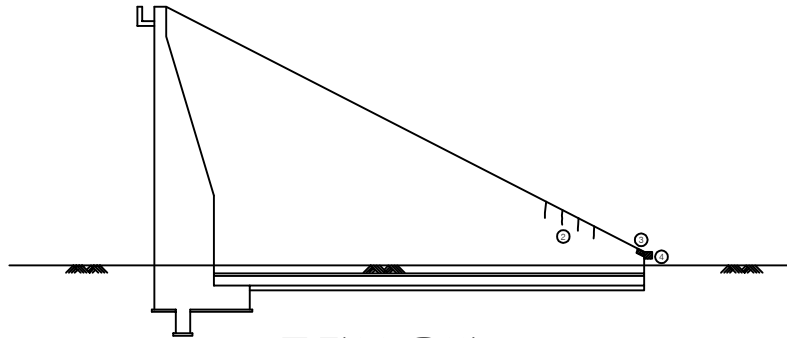
일광터널  
중점부 갭문

| 번호 | 선/구 | 부재명 | 손상현황 | 손상규모 | | | | | 비고 |
|---|---|---|---|---|---|---|---|---|---|
| 1 | 구 | 갭문 | 배수로 이격 균열 | | 2.0 | | 1 | m | 2.00 |
| 2 | 구 | 옹벽 | 볼록 이격 | | 0.2 | | 4 | m | 0.80 |
| 3 | 구 | 옹벽 | 검볼록 돌출 | | | | 1 | EA | 1.00 |
| 4 | 구 | 옹벽 | 겉측 콘크리트 파손 | | 0.5 | 0.5 | 1 | m <sup>2</sup> | 0.25 |
| 5 | 신 | 갭문 | 배수로 균열 | 1.0 | 1.5 | | 1 | m | 1.50 |
