손상물량표

| 해운대터널 | | | | | | | | | |
| SPAN.1-5 | | | | | | | | | |

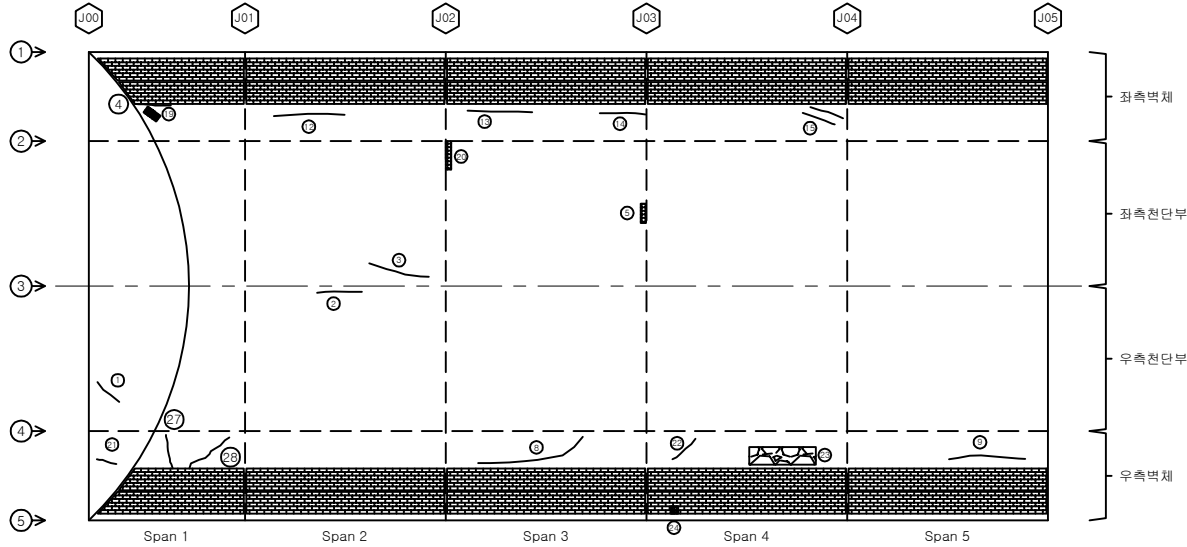
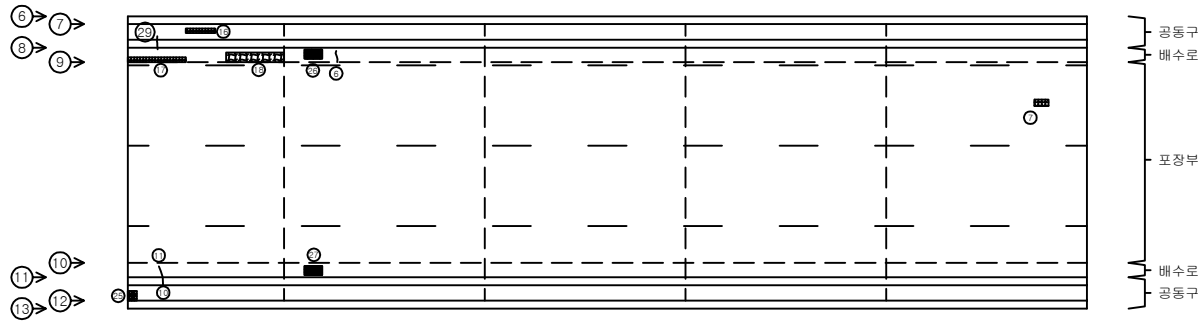
| 해운대터널 | | | | | | | | | |
|---|---|---|---|---|---|---|---|---|---|
| 1 | 구 | 천단부 | 균열 | 0.2 | 1.0 | | 1 | m | 1.00 |
| 4 | 신 | 측벽부 | 균열 | 0.3 | 1.5 | | 1 | m | 1.50 |
| 8 | 구 | 측벽부 | 균열 | 0.2 | 7.0 | | 1 | m | 7.00 |
| 23 | 구 | 측벽부 | 망상균열 | 0.1 | 2.5 | 0.5 | 1 | ㎡ | 1.25 |

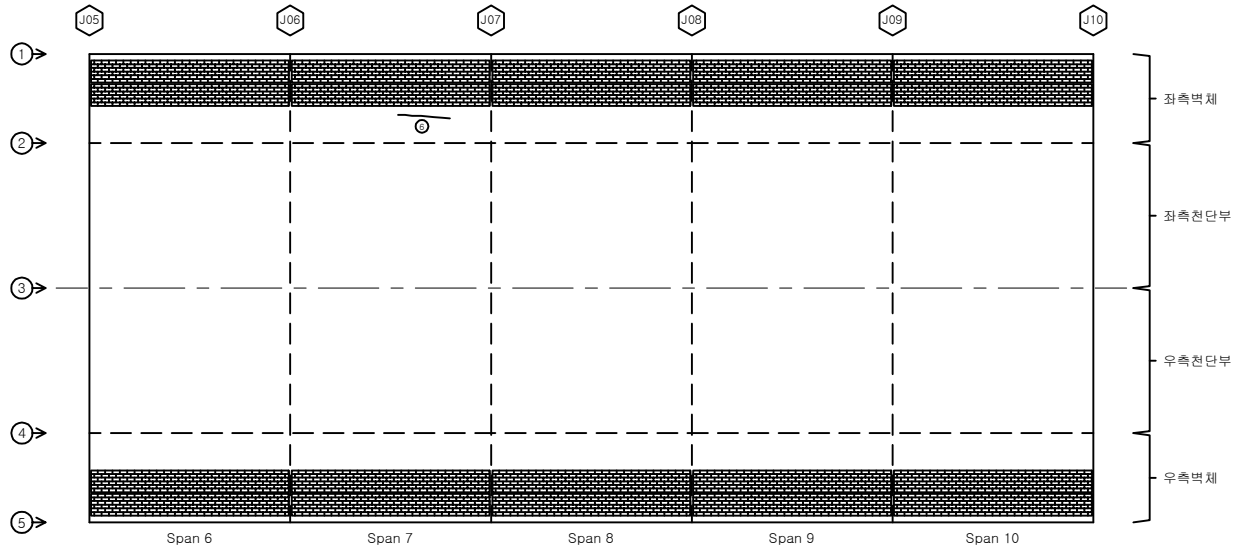
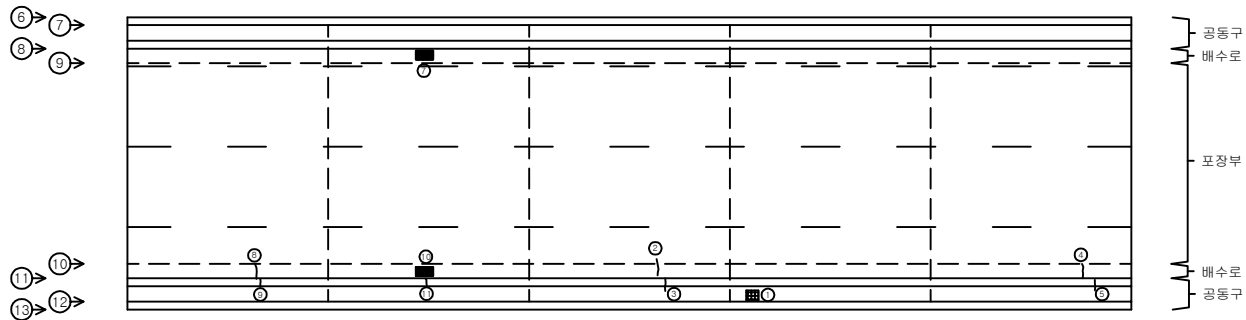
| 해운대터널 | | | | | | | | | |
|---|---|---|---|---|---|---|---|---|---|
| SPAN.5-10 | | | | | | | | | |

| 해운대터널 | | | | | | | | | |
|---|---|---|---|---|---|---|---|---|---|
| 1 | 구 | 공동구 | 열개파손 | | | | 1 | EA | 1.00 |
| 2 | 구 | 배수시설 | 측구 균열 | 0.3 | 0.6 | | 1 | m | 0.60 |
| 6 | 구 | 측벽부 | 균열 | 0.2 | 1.0 | | 1 | m | 1.00 |

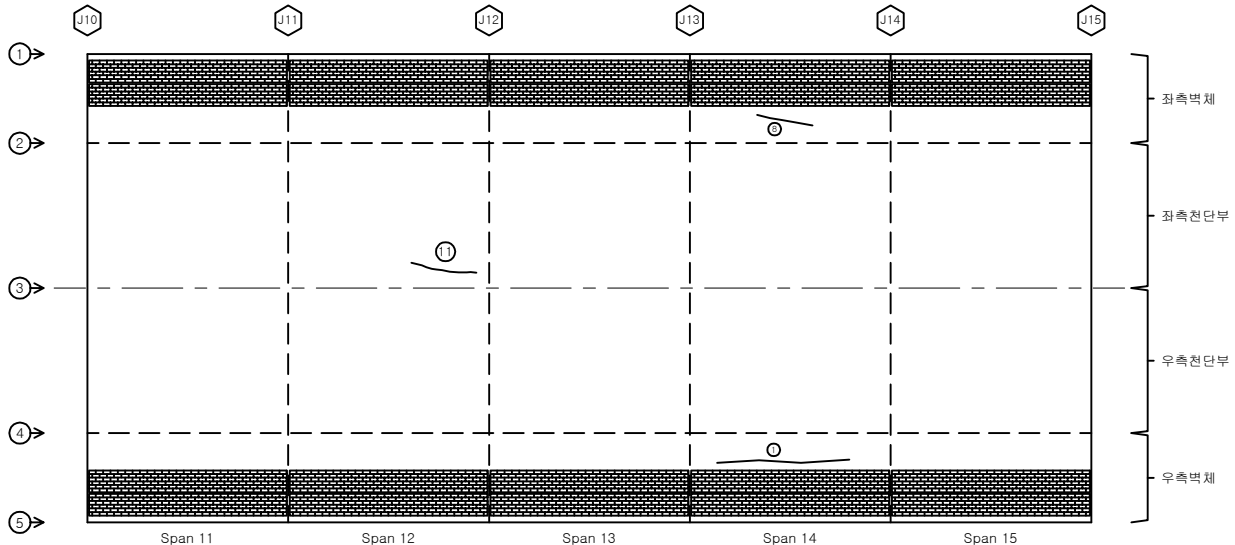
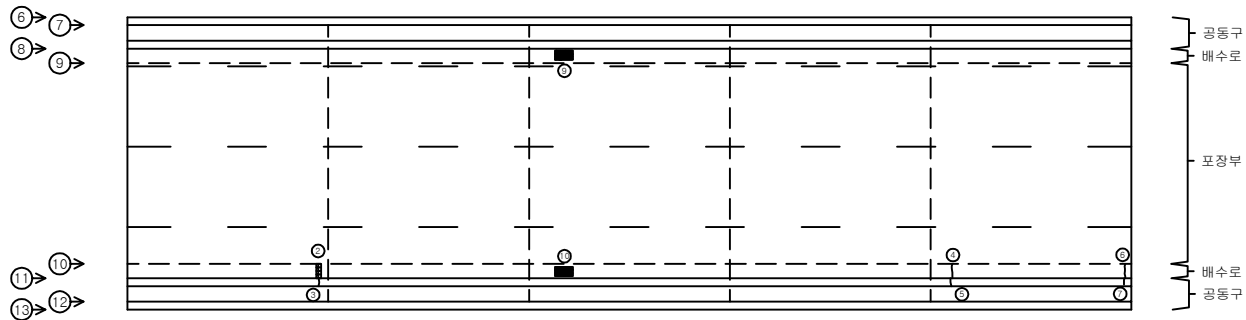
| 해운대터널 | | | | | | | | | |
|---|---|---|---|---|---|---|---|---|---|
| SPAN.10-15 | | | | | | | | | |

| 해운대터널 | | | | | | | | | |
|---|---|---|---|---|---|---|---|---|---|
| 1 | 구 | 측벽부 | 균열 | 0.2 | 6.0 | | 1 | m | 6.00 |
| 3 | 구 | 공동구 | 파손 | 0.3 | 0.4 | | 1 | m | 0.40 |
| 11 | 신 | 천단부 | 균열 | 0.1 | 2.0 | | 1 | m | 2.00 |

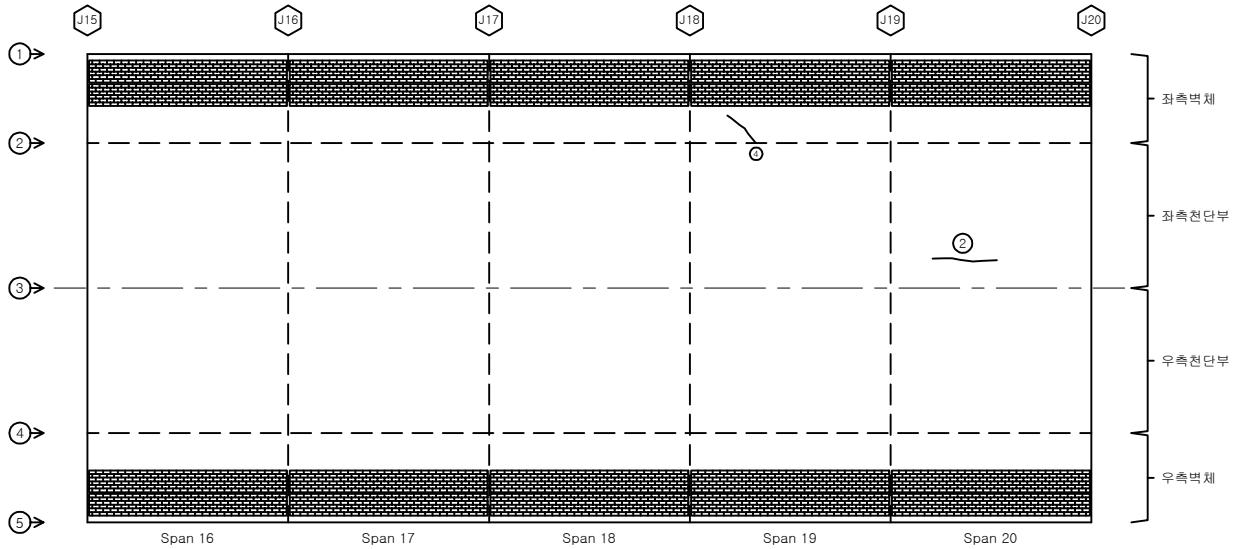
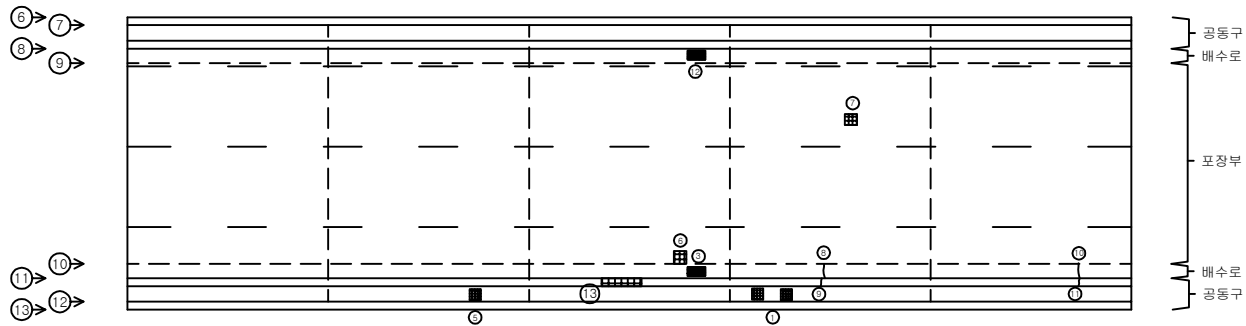
| 해운대터널 | | | | | | | | | |
|---|---|---|---|---|---|---|---|---|---|
| SPAN.15-20 | | | | | | | | | |

| 해운대터널 | | | | | | | | | |
|---|---|---|---|---|---|---|---|---|---|
| 1 | 구 | 공동구 | 덮개파손 | | | | 1 | EA | 1.00 |
| 2 | 선 | 천단부 | 균열 | 0.1 | 1.5 | | 1 | m | 1.50 |
| 6 | 구 | 포장부 | 포장 파손 | | 0.3 | 0.3 | 1 | m <sup>2</sup> | 0.09 |

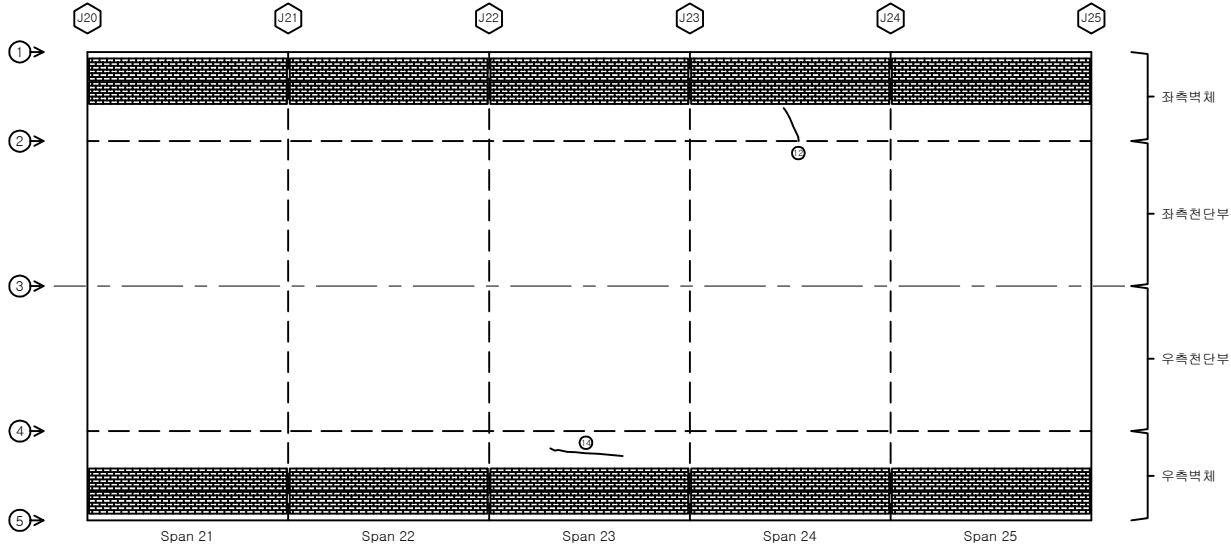
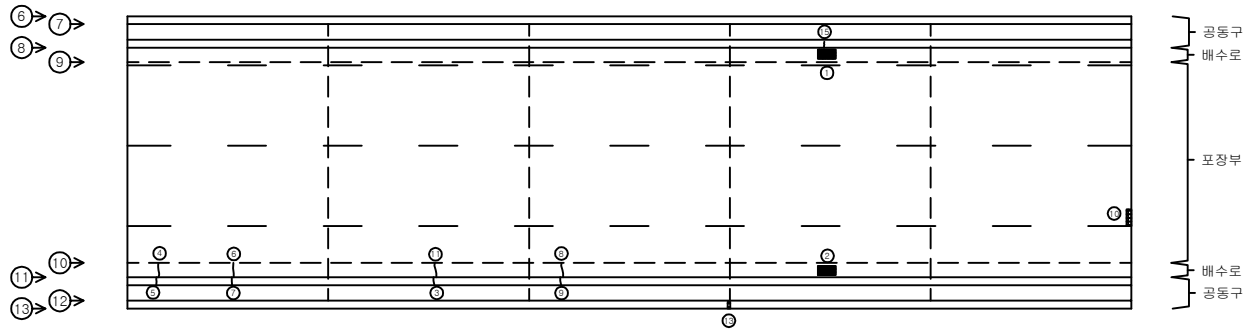
| 해운대터널 | | | | | | | | | |
|---|---|---|---|---|---|---|---|---|---|
| SPAN.20-25 | | | | | | | | | |

| 해운대터널 | | | | | | | | | |
|---|---|---|---|---|---|---|---|---|---|
| 10 | 구 | 모상부 | 모상 파손 | | 0.1 | 0.8 | 1 | m <sup>2</sup> | 0.08 |
| 12 | 구 | 측벽부 | 균열 | 0.2 | 1.5 | | 1 | m | 1.50 |
| 13 | 구 | 공동구 | 박락 | | 0.2 | 0.1 | 1 | m <sup>2</sup> | 0.02 |

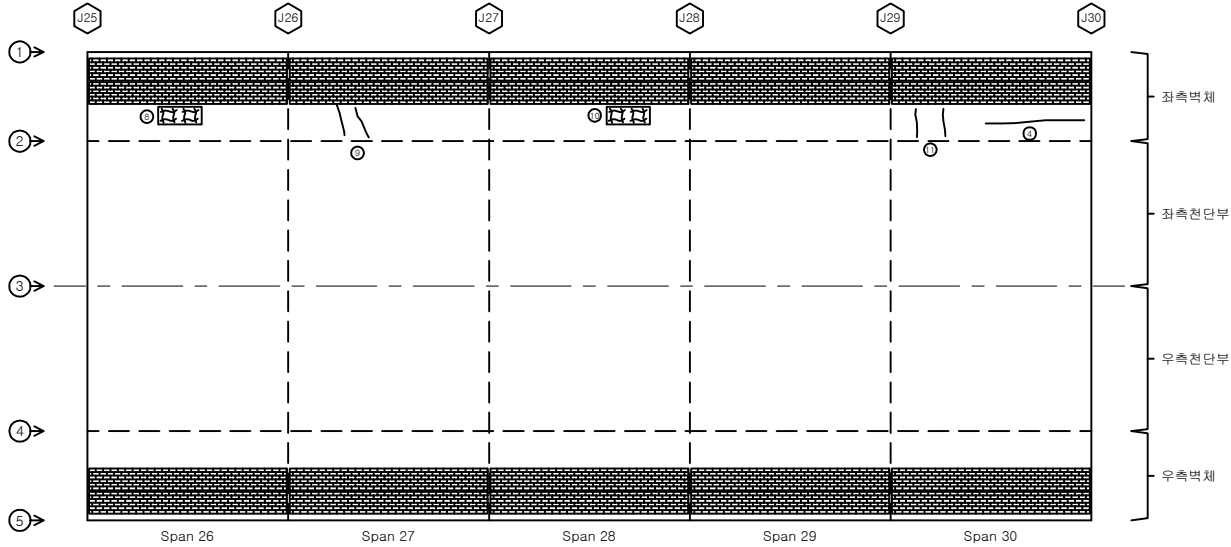
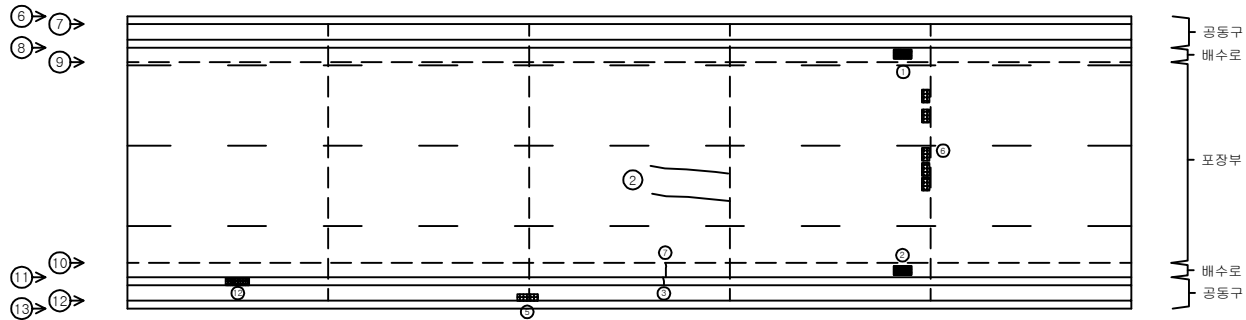
| 해운대터널 | | | | | | | | | |
|---|---|---|---|---|---|---|---|---|---|
| SPAN.25-30 | | | | | | | | | |

| 해운대터널 | | | | | | | | | |
|---|---|---|---|---|---|---|---|---|---|
| 4 | 구 | 측벽부 | 균열 | 0.2 | 4.0 | | 1 | m | 4.00 |
| 8 | 구 | 측벽부 | 망상균열 | 0.1 | 2.0 | 1.0 | 1 | m <sup>2</sup> | 2.00 |
| 12 | 구 | 공동구 | 파손 | | 1.2 | 0.1 | 1 | m <sup>2</sup> | 0.12 |

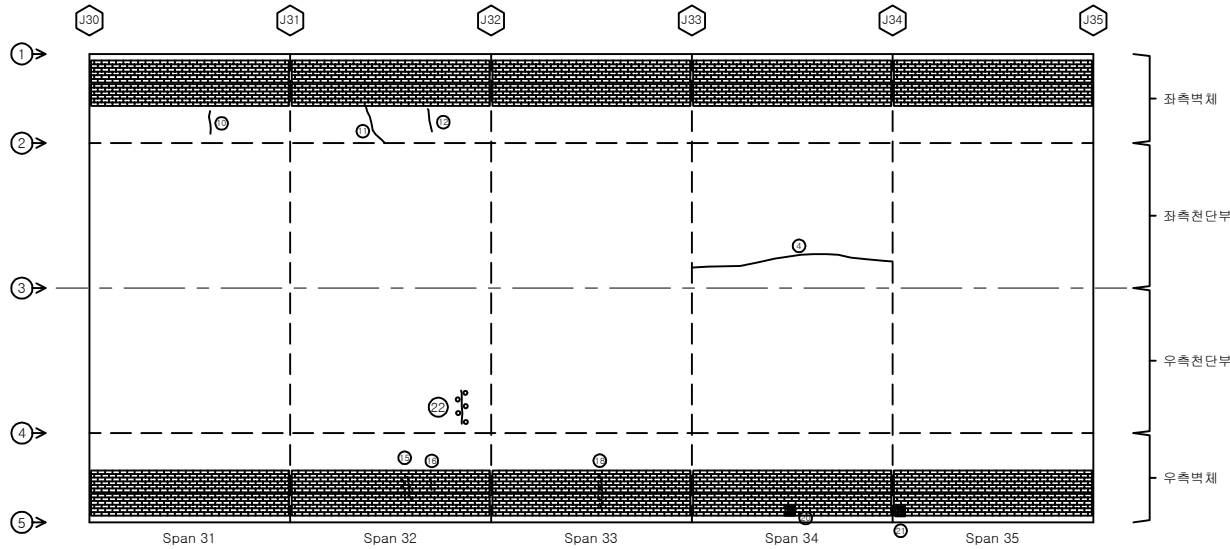
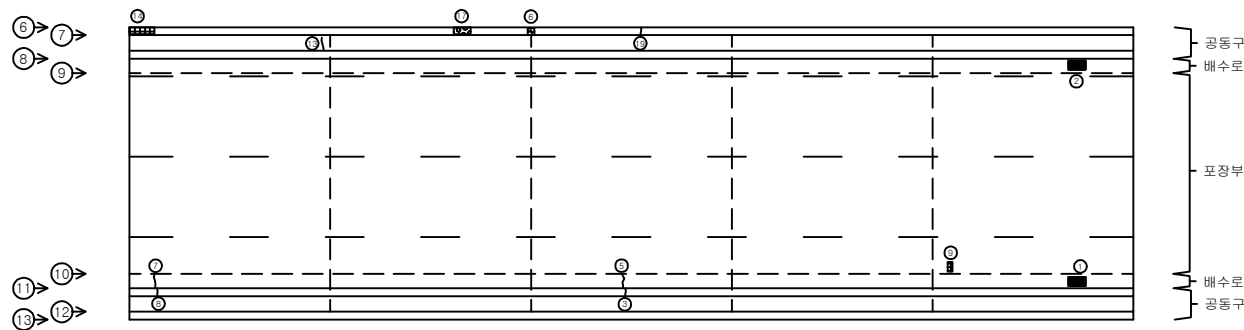
| 해운대터널 | | | | | | | | | |
|---|---|---|---|---|---|---|---|---|---|
| SPAN.30-35 | | | | | | | | | |

| 해운대터널 | | | | | | | | | |
|---|---|---|---|---|---|---|---|---|---|
| 4 | 구 | 천단부 | 균열 | 0.3 | 10.0 | | 1 | m | 10.00 |
| 15 | 구 | 측벽부 | 타원균열 | | | | 7 | EA | 7.00 |
| 20 | 구 | 측벽부 | 타원 파손 | | | | 1 | EA | 1.00 |

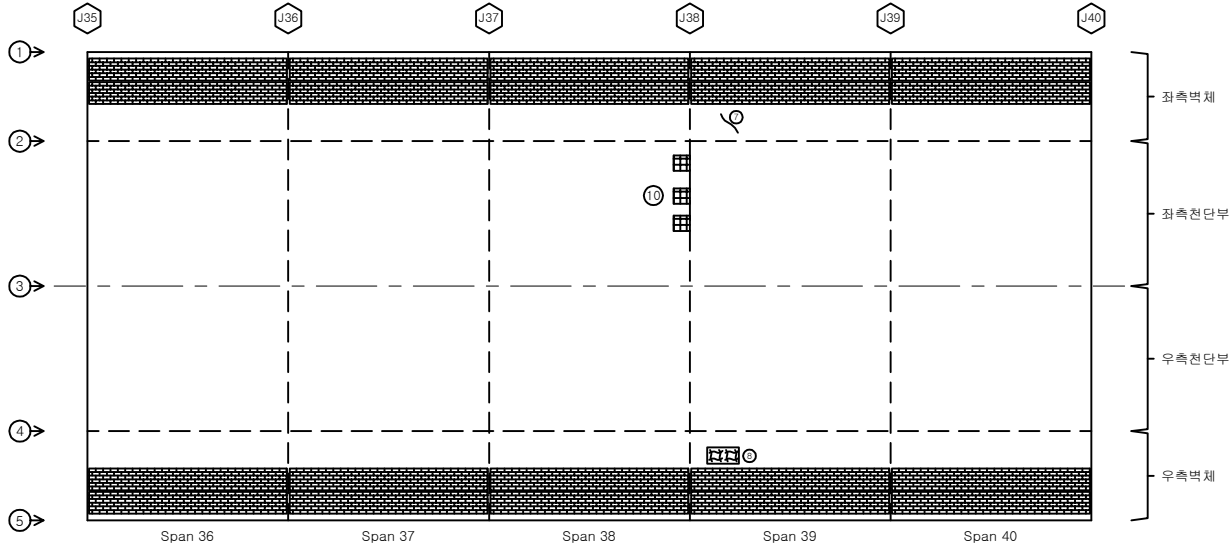
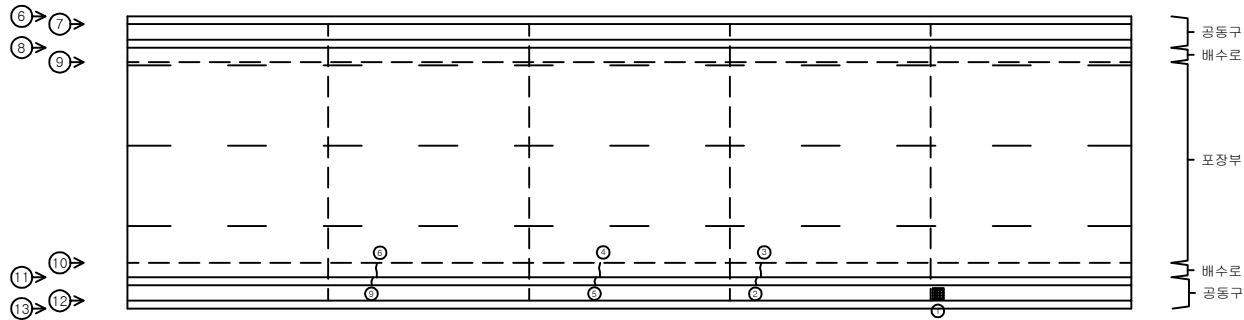
| 해운대터널 | | | | | | | | | |
|---|---|---|---|---|---|---|---|---|---|
| SPAN.35-40 | | | | | | | | | |

| 해운대터널 | | | | | | | | | |
|---|---|---|---|---|---|---|---|---|---|
| 1 | 구 | 공동구 | 덮개파손 | | | | 1 | EA | 1.00 |
| 8 | 구 | 측벽부 | 망상균열 | 0.1 | 0.5 | 0.4 | 1 | m <sup>2</sup> | 0.20 |
| 10 | 신 | 천단부 | 박락 | | 0.1 | 0.2 | 3 | m <sup>2</sup> | 0.06 t=15mm |

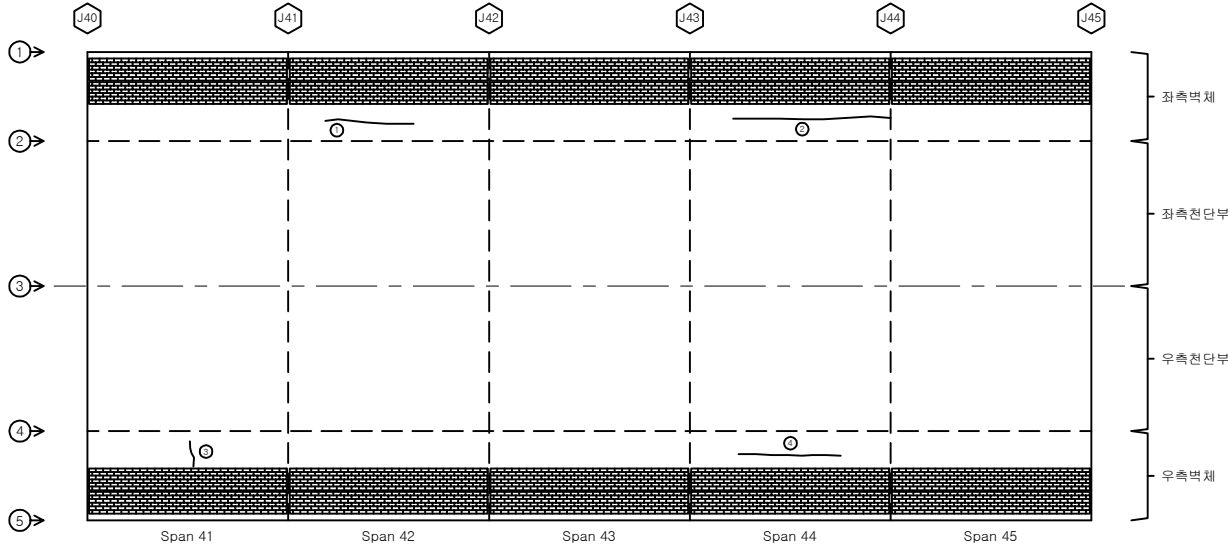
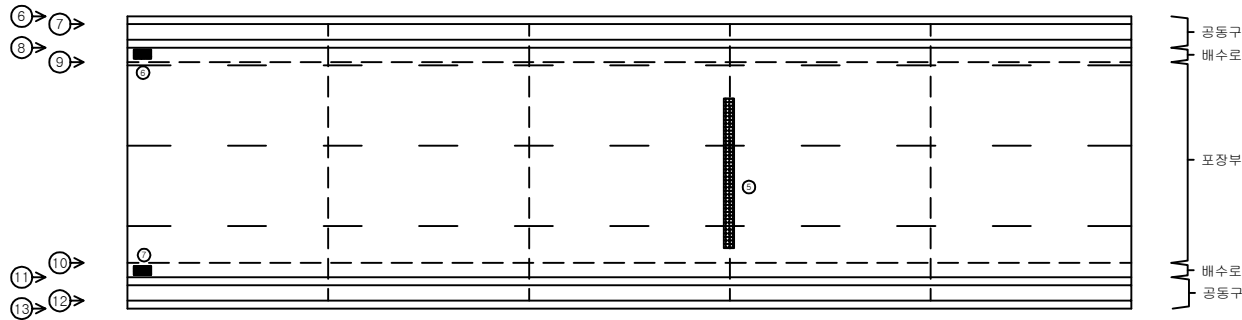
| 해운대터널 | | | | | | | | | |
|---|---|---|---|---|---|---|---|---|---|
| SPAN.40-45 | | | | | | | | | |

| 해운대터널 | | | | | | | | | |
|---|---|---|---|---|---|---|---|---|---|
| 1 | 구 | 측벽부 | 균열 | 0.2 | 5.0 | | 1 | m | 5.00 |
| 2 | 구 | 측벽부 | 균열 | 0.2 | 7.0 | | 1 | m | 7.00 |
| 5 | 구 | 모장부 | 모장 파손 | | 0.1 | 4.0 | 1 | m <sup>2</sup> | 0.40 |

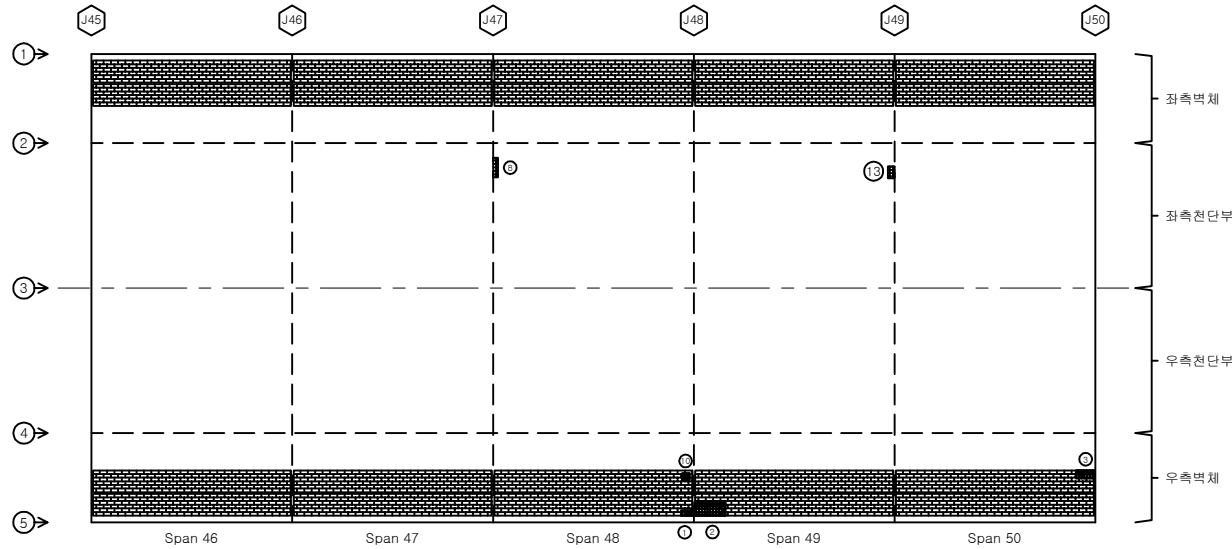
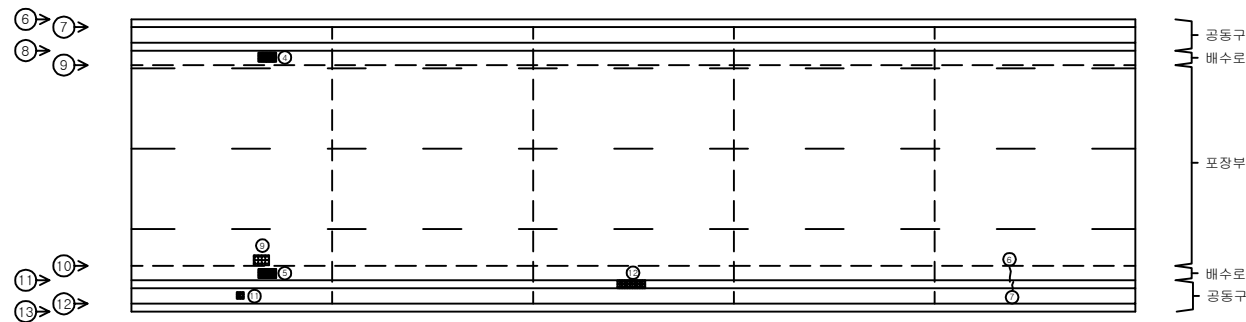
| 해운대터널 | | | | | | | | | | |
|---|---|---|---|---|---|---|---|---|---|---|
| SPAN.45-50 | | | | | | | | | | |

| 해운대터널 | | | | | | | | | | |
|---|---|---|---|---|---|---|---|---|---|---|
| 1 | 구 | 측벽부 | 타일 파손 | | | | 2 | EA | 2.00 | |
| 2 | 구 | 측벽부 | 타일 파손 | | | | 11 | EA | 11.00 | |
| 3 | 구 | 측벽부 | 타일 탈락 | | | | 6 | EA | 6.00 | |
| 8 | 구 | 천단부 | 벽각 | | 0.1 | 0.4 | 1 | m² | 0.04 | t=15mm |

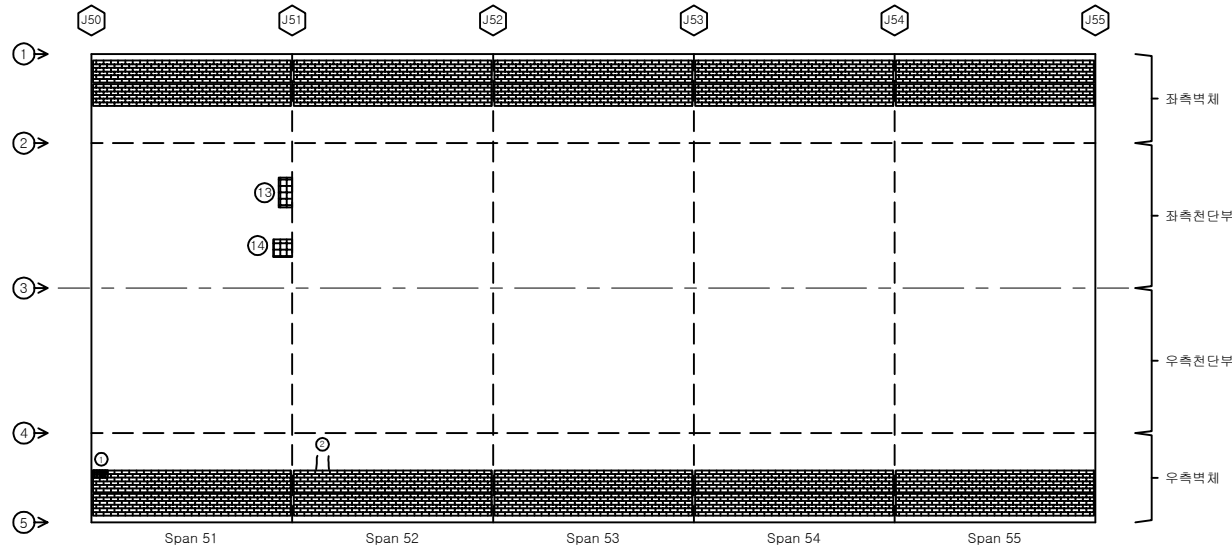
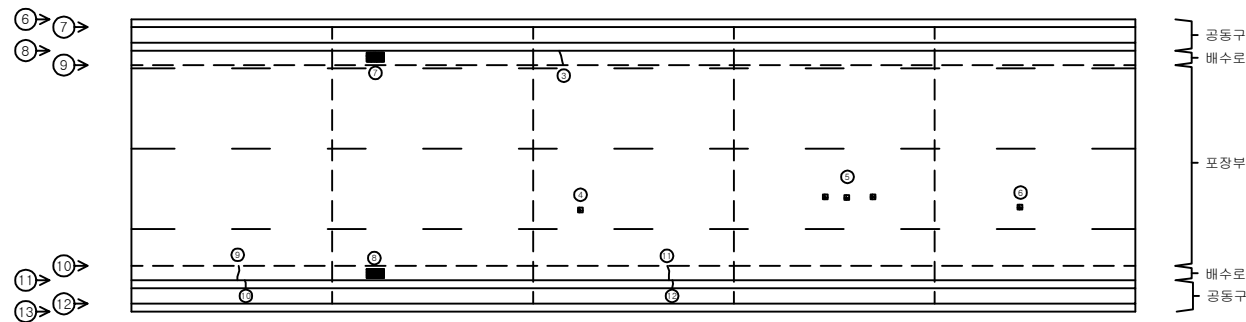
| 해운대터널 | | | | | | | | | | |
|---|---|---|---|---|---|---|---|---|---|---|
| SPAN.50-55 | | | | | | | | | | |

| 해운대터널 | | | | | | | | | | |
|---|---|---|---|---|---|---|---|---|---|---|
| 2 | 구 | 측벽부 | 균열 | 0.2 | 1.0 | | 2 | m | | 2.00 |
| 3 | 구 | 배수시설 | 측구 균열 | 0.2 | 0.4 | | 1 | m | | 0.40 |

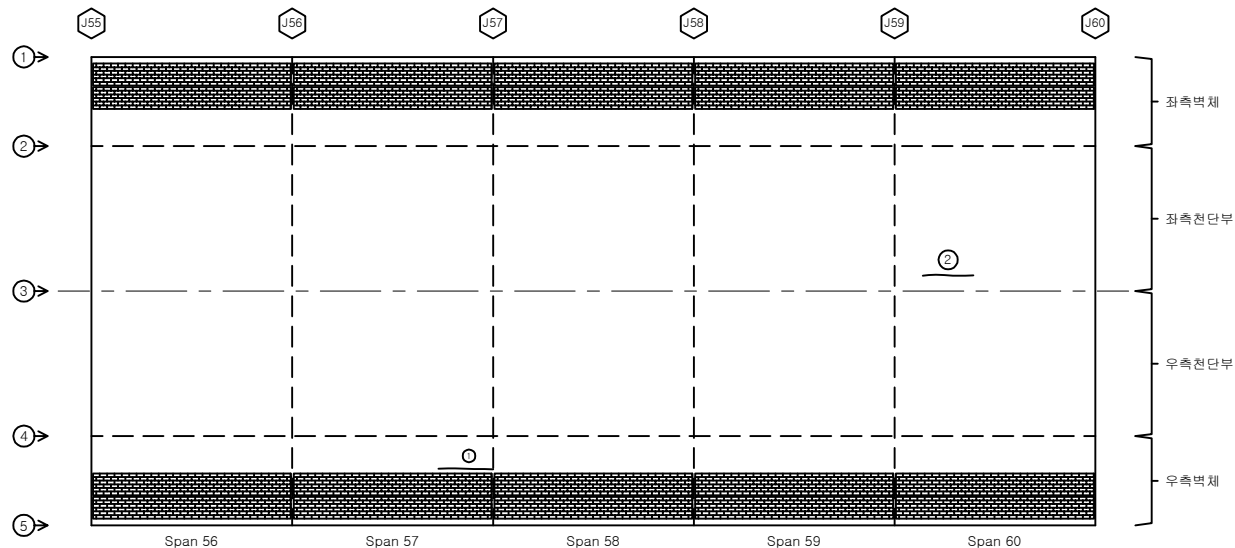
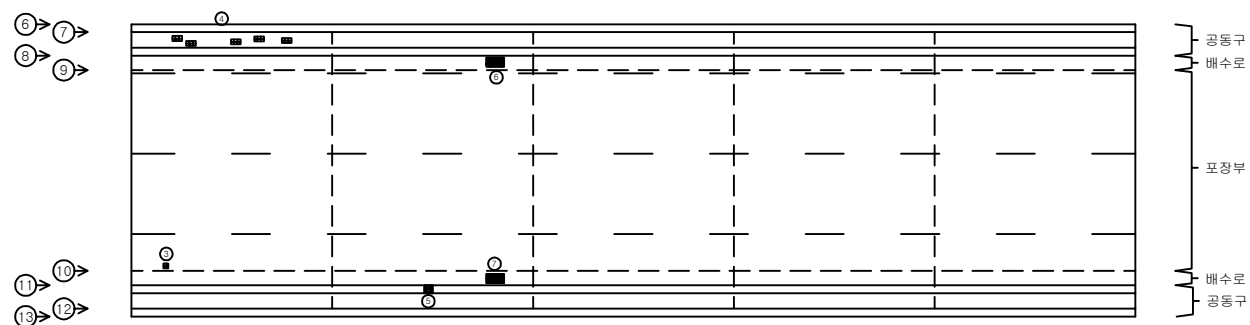
| 해운대터널 | | | | | | | | | | |
|---|---|---|---|---|---|---|---|---|---|---|
| SPAN.55-60 | | | | | | | | | | |

| 해운대터널 | | | | | | | | | | |
|---|---|---|---|---|---|---|---|---|---|---|
| 1 | 구 | 측벽부 | 균열 | 0.2 | 2.0 | | 1 | m | 2.00 | |
| 2 | 신 | 천단부 | 균열 | 0.2 | 2.0 | | 1 | m | 2.00 | |

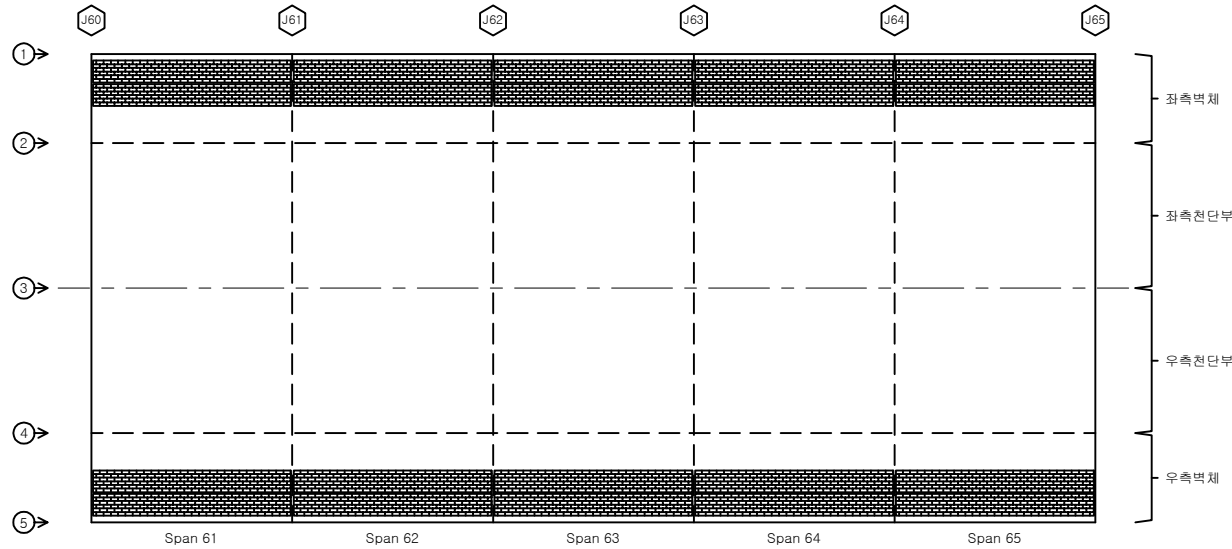
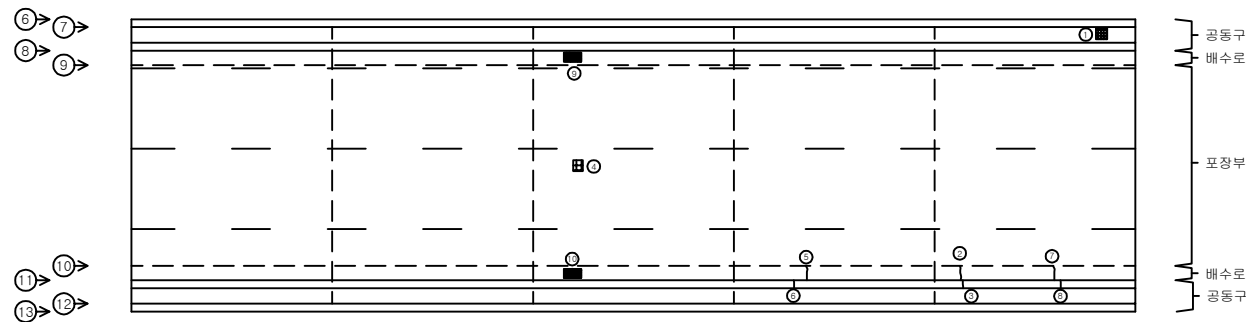
| 해운대터널 | | | | | | | | | |
|---|---|---|---|---|---|---|---|---|---|
| SPAN.60-65 | | | | | | | | | |

| 해운대터널 | | | | | | | | | |
|---|---|---|---|---|---|---|---|---|---|
| 2 | 구 | 배수시설 | 측구 균열 | 0.3 | 0.6 | | 1 | m | 0.60 |
| 3 | 구 | 공동구 | 균열 | 0.3 | 0.4 | | 1 | m | 0.40 |

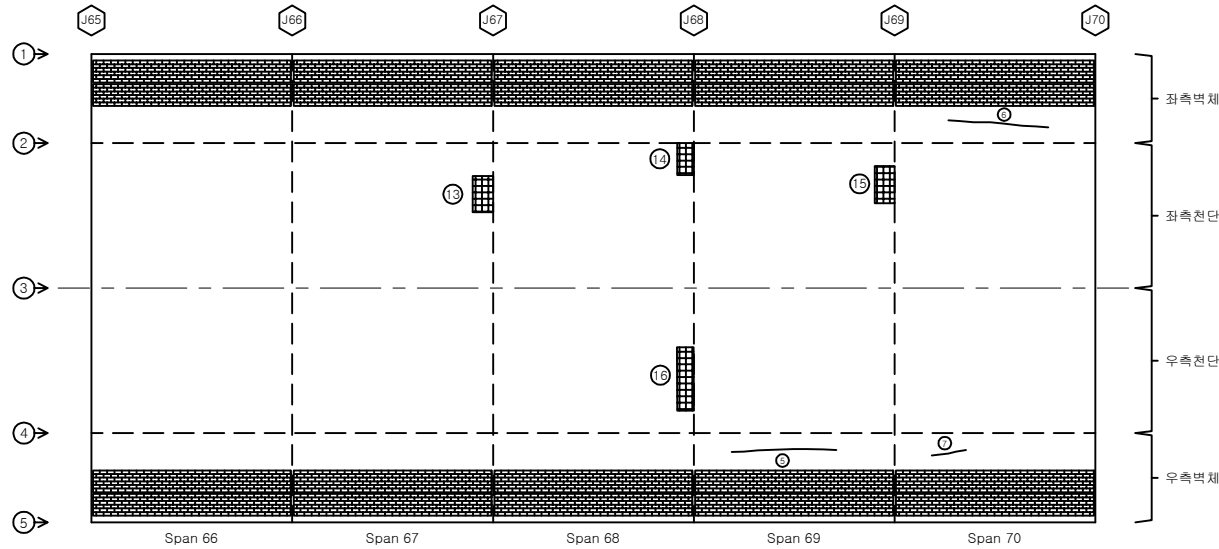
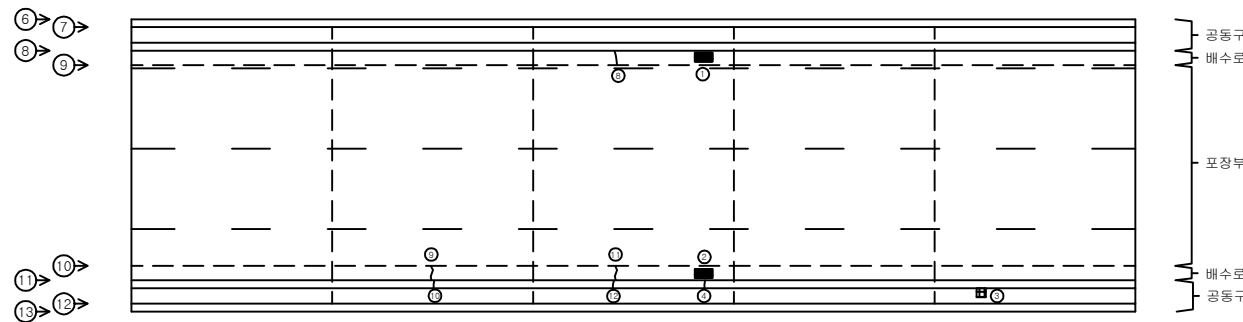
| 해운대터널 | | | | | | | | | |
|---|---|---|---|---|---|---|---|---|---|
| SPAN.65-70 | | | | | | | | | |

| 해운대터널 | | | | | | | | | |
|---|---|---|---|---|---|---|---|---|---|
| 5 | 구 | 측벽부 | 균열 | 0.2 | 3.0 | | 1 | m | 3.00 |
| 6 | 구 | 측벽부 | 균열 | 0.2 | 4.0 | | 1 | m | 4.00 |
| 7 | 구 | 측벽부 | 균열 | 0.2 | 3.0 | | 1 | m | 3.00 |

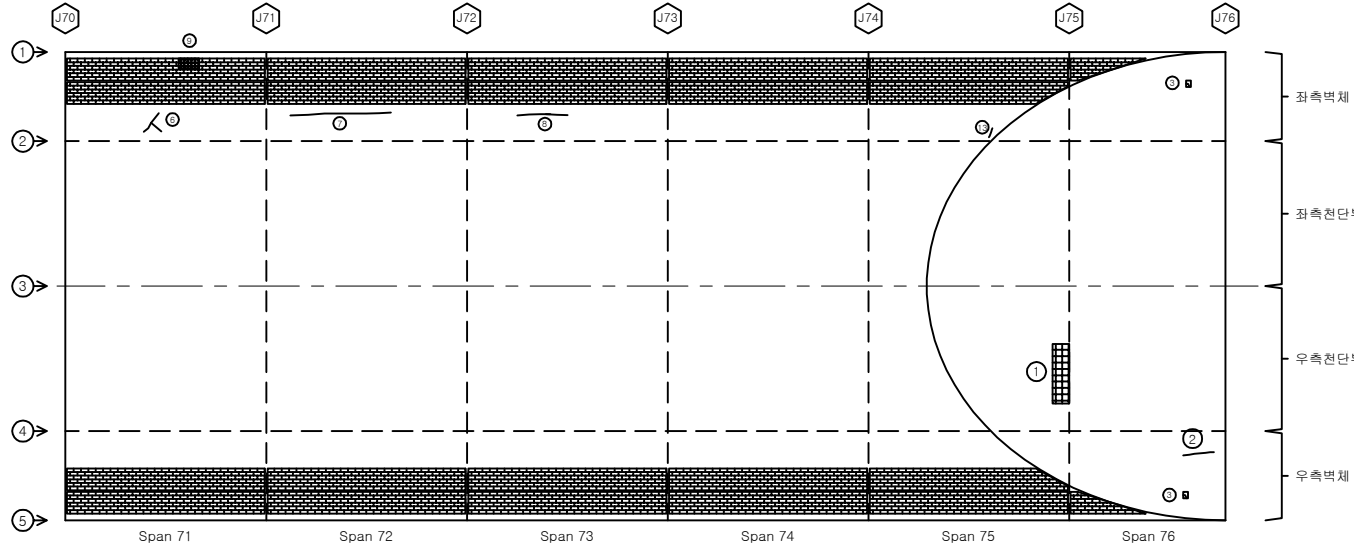
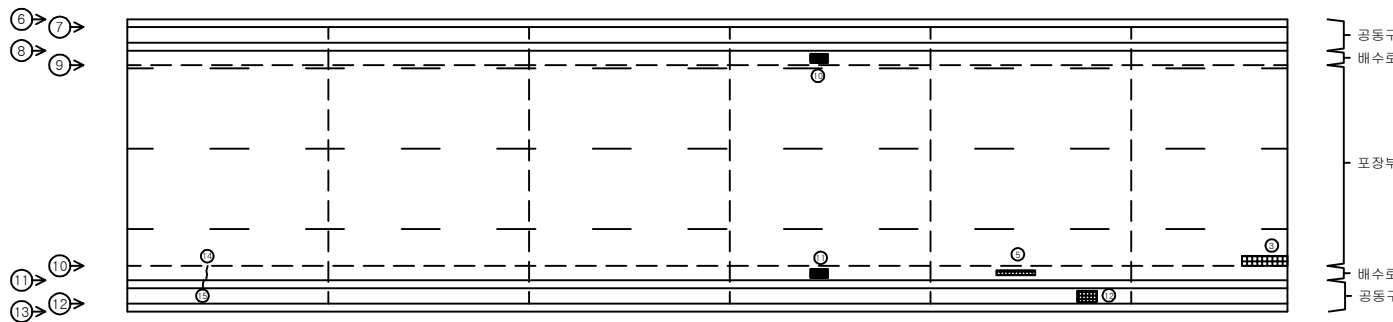
손상물량표

| 해운대터널 | | | | | | | | | |
|---|---|---|---|---|---|---|---|---|---|
| 2 | 선 | 측벽구 | 균열 | 0.1 | 0.7 | 1 | m | 0.70 | |
| 7 | 구 | 측벽부 | 균열 | 0.2 | 5.5 | 1 | m | 5.50 | |
| 8 | 구 | 측벽부 | 균열 | 0.2 | 2.0 | 1 | m | 2.00 | |
