상주영천고속도로 2024~2025년 시설물 안전점검 용역  
(2024년 하반기 정기안전점검)

# 외 관 조 사 망 도

화산JCT R-H교

2024.11

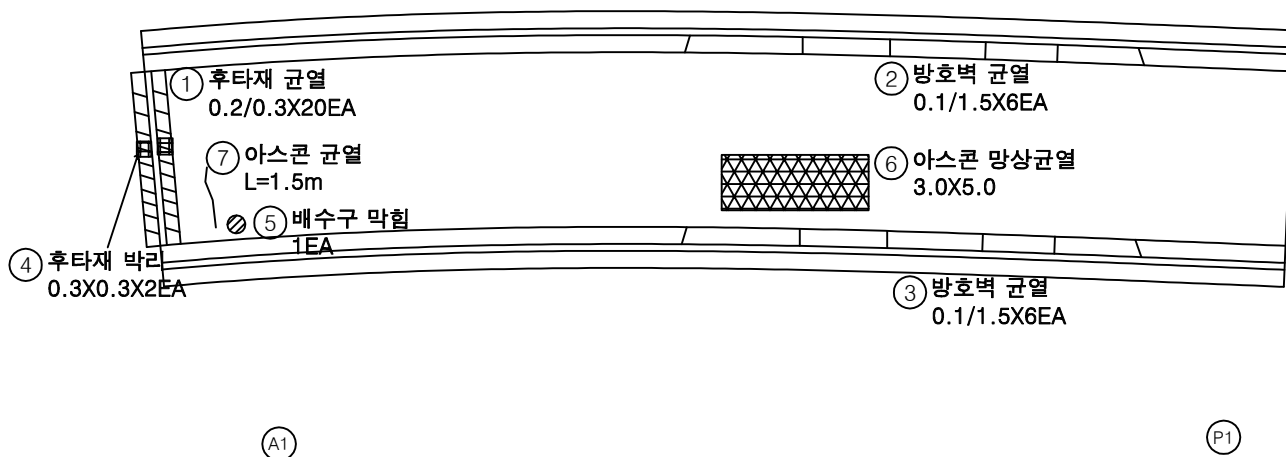
| 번호 | 구분 | 부재 | 손상내용 | 손상현황 | | | | | | 비고 |
|---|---|---|---|---|---|---|---|---|---|---|
| 1 | 19하 | 신속이음 | 후타재 균열 | 0.2 | 0.3 | | 6.00 | m | 20 | |
| 2 | 19하 | 방호벽 | 방호벽 균열 | 0.1 | 1.5 | | 9.00 | m | 6 | |
| 3 | 19하 | 방호벽 | 방호벽 균열 | 0.1 | 1.5 | | 9.00 | m | 6 | |
| 4 | 20하 | 신속이음 | 후타재 박리 | | 0.3 | 0.3 | 0.18 | m <sup>2</sup> | 2 | |
| 5 | 20하 | 배수시설 | 배수구 막힘 | | | | 1.00 | EA | 1 | |
| 6 | 21하 | 교면포장 | 아스콘 망상균열 | | 3.0 | 5.0 | 15.00 | m <sup>2</sup> | 1 | |
| 7 | 24상 | 교면포장 | 아스콘 균열 | | 1.5 | | 1.50 | m | 1 | |

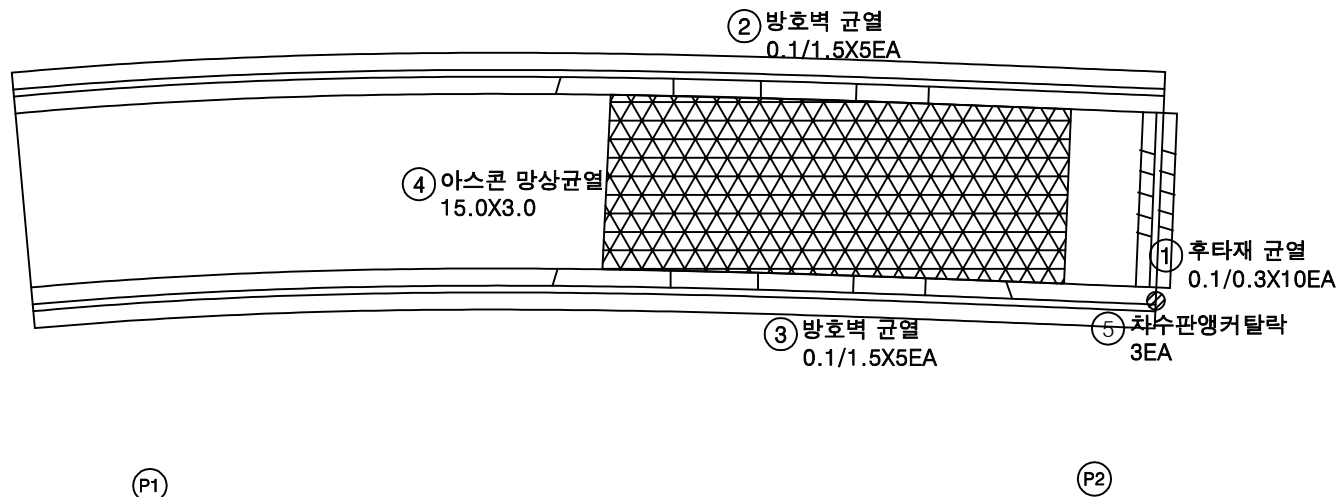
| 번호 | 구분 | 부재 | 손상내용 | 손상현황 | | | | | | 비고 |
|---|---|---|---|---|---|---|---|---|---|---|
| 1 | 19하 | 신축이음 | 후타재 균열 | 0.1 | 0.3 | | 3.00 | m | 10 | |
| 2 | 19하 | 방호벽 | 방호벽 균열 | 0.1 | 1.5 | | 7.50 | m | 5 | |
| 3 | 19하 | 방호벽 | 방호벽 균열 | 0.1 | 1.5 | | 7.50 | m | 5 | |
| 4 | 20하 | 교면포장 | 아스콘 망상균열 | | 15.0 | 3.0 | 45.00 | m² | 1 | |
| 5 | 21하 | 신축이음 | 차수판 앵커탈락 | | | | 3.00 | EA | 3 | |

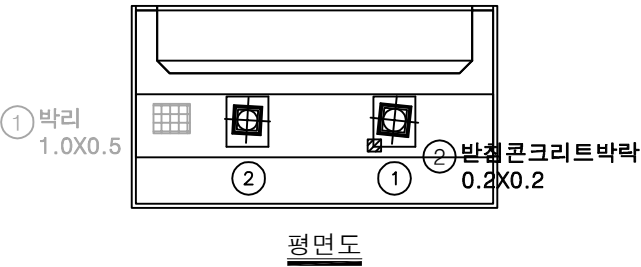
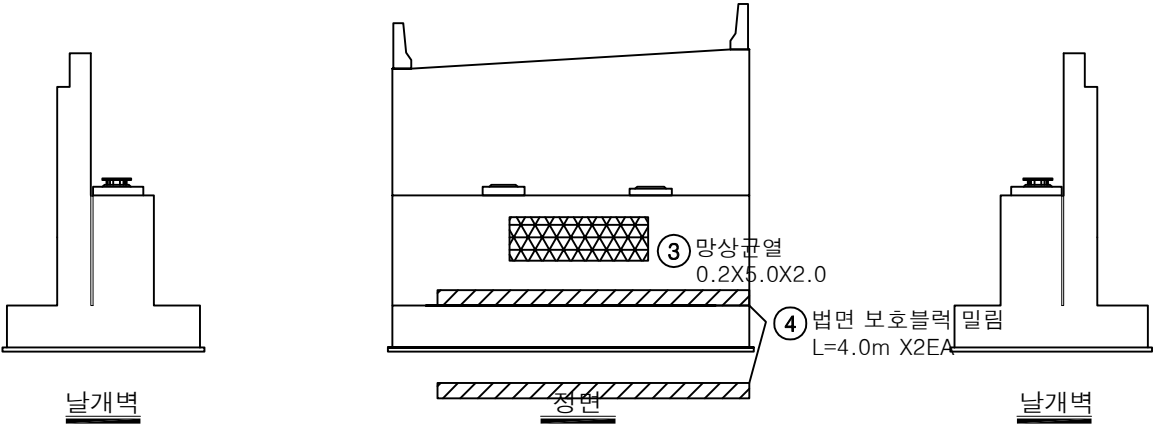
| 도면번호 | 09 |

| 번호 | 구분 | 부재 | 손상내용 | 손상현황 | | | | | 비고 |
|---|---|---|---|---|---|---|---|---|---|
| 1 | 19하 | 교대 | 박리 | | 1.0 | 0.5 | 0.50 | m <sup>2</sup> | 1 |
| 2 | 20하 | 교량받침 | 방청콘크리트 박락 | | 0.2 | 0.2 | 0.04 | m <sup>2</sup> | 1 |
| 3 | 21하 | 교대 | 망상균열 | 0.2 | 5.0 | 2.0 | 10.00 | m <sup>2</sup> | 1 |
| 4 | 23하 | 교대 | 법면 보호블럭 밀림 | | 4.0 | | 8.00 | m | 2 |

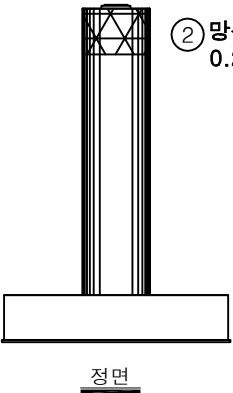
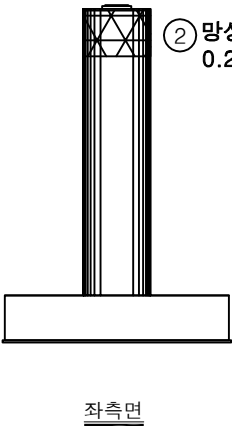
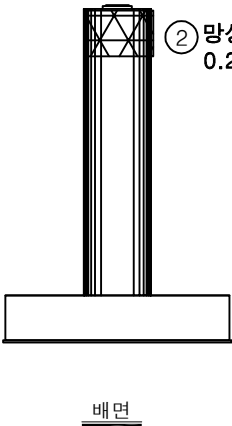
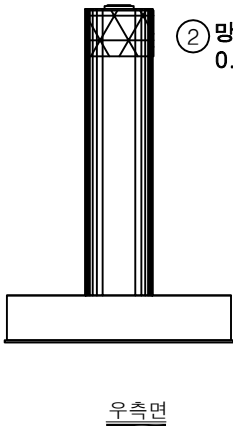
| 번호 | 구분 | 부재 | 손상내용 | 손상현황 | | | | | 비고 |
|---|---|---|---|---|---|---|---|---|---|
| 1 | 19하 | 교량받침 | 무수축물탈균열 | 0.1 | 0.1 | | 0.80 | m | 8 |
| 2 | 19하 | 교각 | 망상균열 | 0.2 | 10.0 | 0.5 | 5.00 | m <sup>2</sup> | 1 |
