2024년 범안로 시설물 정기 및 정밀안전점검 기술용역(안전점검)

연지교

2024년 범안로 시설물 정기 및 정밀안전점검 기술용역(안전점검)  
(하반기 정기안전점검)

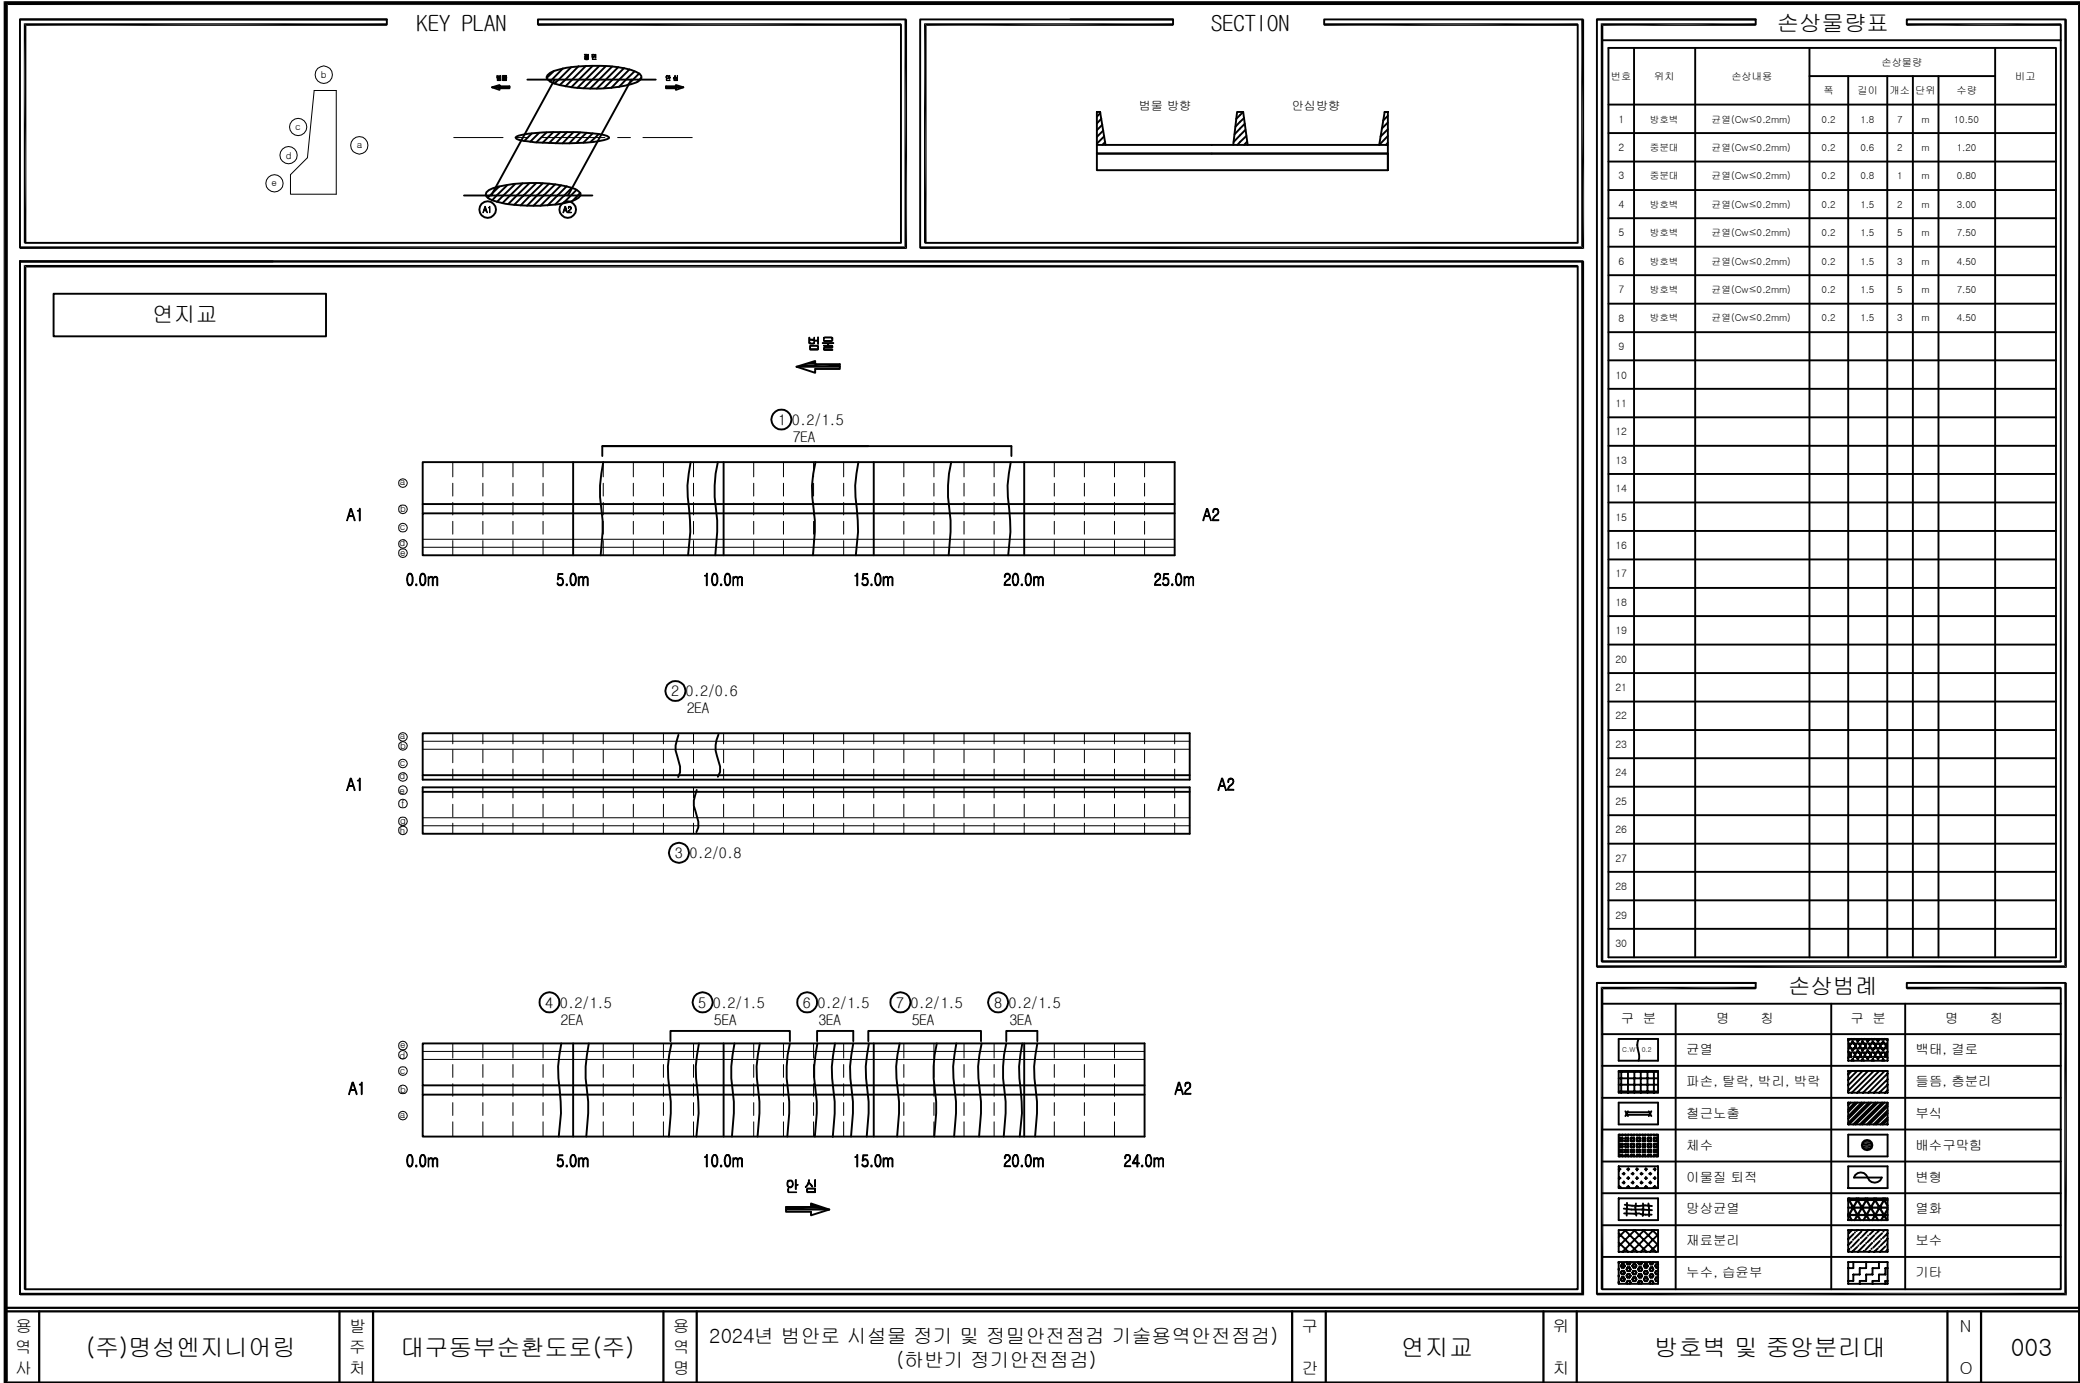
003

| 번호 | 위치 | 손상내용 | 손상물량 | | | | | 비고 |
|---|---|---|---|---|---|---|---|---|
| 1 | 방호벽 | 균열(Cw≤0.2mm) | 0.2 | 1.8 | 7 | m | 10.50 | |
| 2 | 중분대 | 균열(Cw≤0.2mm) | 0.2 | 0.6 | 2 | m | 1.20 | |
| 3 | 중분대 | 균열(Cw≤0.2mm) | 0.2 | 0.8 | 1 | m | 0.80 | |
| 4 | 방호벽 | 균열(Cw≤0.2mm) | 0.2 | 1.5 | 2 | m | 3.00 | |
| 5 | 방호벽 | 균열(Cw≤0.2mm) | 0.2 | 1.5 | 5 | m | 7.50 | |
| 6 | 방호벽 | 균열(Cw≤0.2mm) | 0.2 | 1.5 | 3 | m | 4.50 | |
| 7 | 방호벽 | 균열(Cw≤0.2mm) | 0.2 | 1.5 | 5 | m | 7.50 | |
| 8 | 방호벽 | 균열(Cw≤0.2mm) | 0.2 | 1.5 | 3 | m | 4.50 | |
