# No.4 영인면 아산로 1233번길 21-5

안전진단기관

명성엔지니어링

서해선(홍선~송산) 복선전철 제5공구 건설공사 사후현황 용역[공사후]

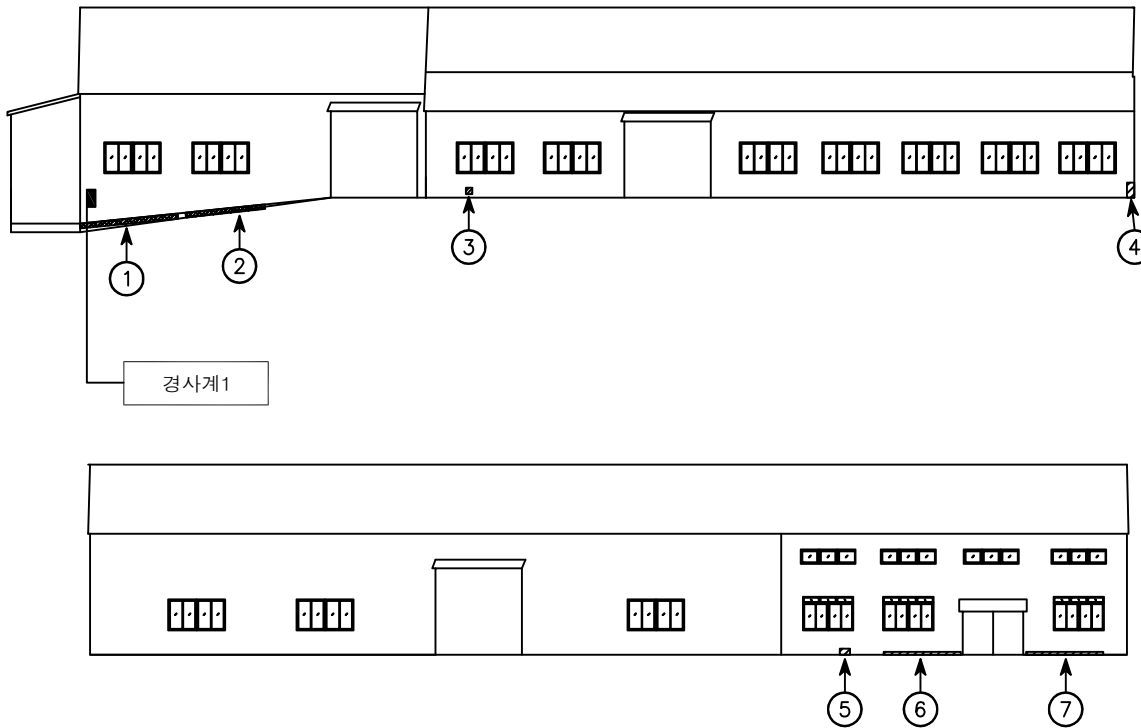
| No | 손상내용 | 결함규모 | | | | 사진<br>번호 | 비고 |
|---|---|---|---|---|---|---|---|
| 1 | 망상균열 | 0.30 | 6.00 | m' | 1 | 1 | |
| 2 | 망상균열 | 0.20 | 4.00 | m' | 1 | 2 | |
| 3 | 파손 | 0.10 | 0.10 | m' | 1 | 3 | |
| 4 | 변형 | 0.20 | 0.30 | m' | 1 | 4 | |
| 5 | 변형 | 0.20 | 0.20 | m' | 1 | 5 | |
| 6 | 들뜸 | 0.10 | 5.00 | m' | 1 | 6 | |
| 7 | 들뜸 | 0.10 | 5.00 | m' | 1 | 7 | |

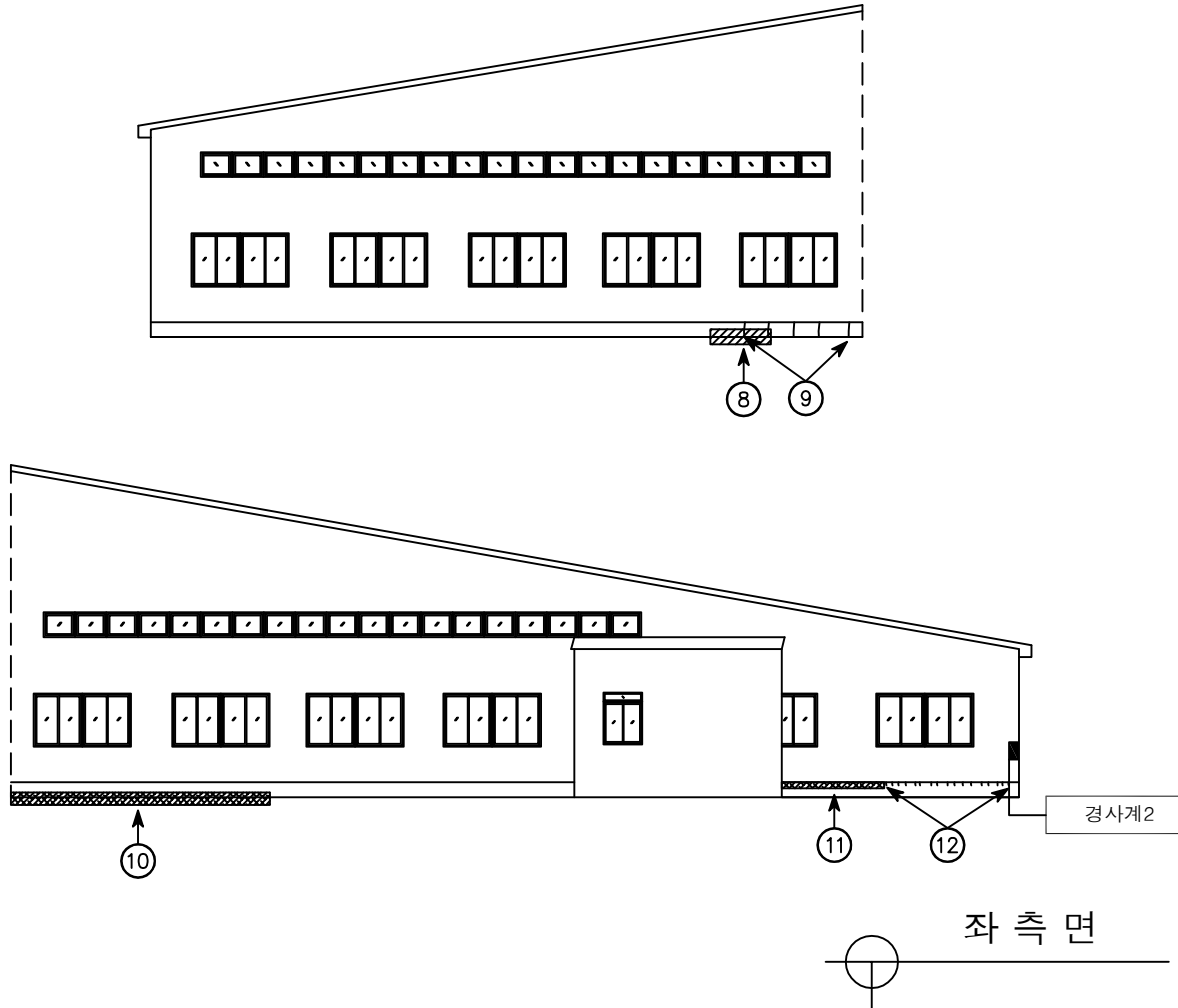
좌측면

| No | 손상내용 | 결함규모 | | | | 사진<br>번호 | 비고 |
|---|---|---|---|---|---|---|---|
| 1 | 들뜸 | 0.10 | 2.50 | m' | 1 | 8 | |
| 2 | 수직균열 | 0.1 | 0.50 | m | 5 | 9 | |
| 3 | 망상균열 | 0.50 | 9.00 | m' | 1 | 10 | |
| 4 | 망상균열 | 0.20 | 5.00 | m' | 1 | 11 | |
| 5 | 수직균열 | 0.1 | 0.20 | m' | 17 | 12 | |

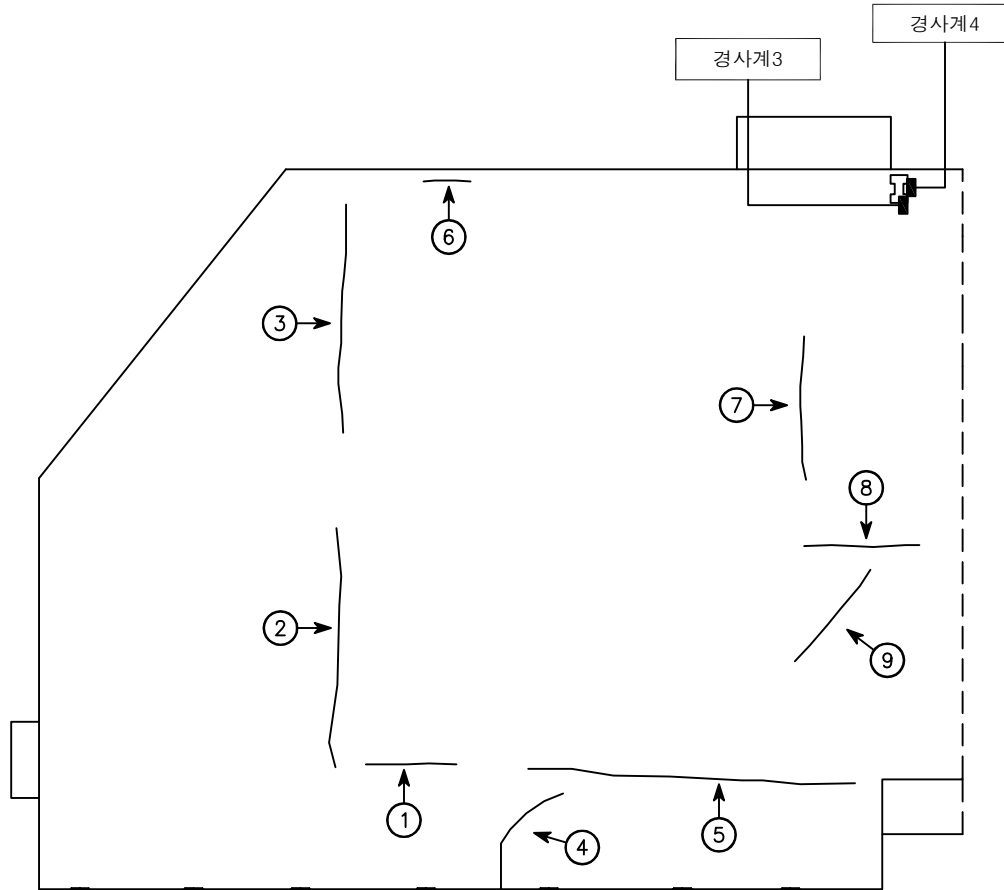
1층 평면도 (라인)

| No | 손상내용 | 결함 규모 | | | | 사진<br>번호 | 비고 |
|---|---|---|---|---|---|---|---|
| 1 | 바닥 균열 | 0.3 | 3.00 | m | 1 | 13 | |
| 2 | 바닥 균열 | 2.0 | 10.00 | m | 1 | 14 | |
| 3 | 바닥 균열 | 2.0 | 10.00 | m | 1 | 15 | |
| 4 | 바닥 균열 | 2.0 | 7.00 | m | 1 | 16 | |
| 5 | 바닥 균열 | 2.0 | 15.00 | m | 1 | 17 | |
| 6 | 바닥 균열 | 1.0 | 5.00 | m | 1 | 18 | |
| 7 | 바닥 균열 | 1.0 | 10.00 | m | 1 | 19 | |
| 8 | 바닥 균열 | 1.0 | 10.00 | m | 1 | 20 | |
| 9 | 바닥 균열 | 1.0 | 5.00 | m | 1 | 21 | |

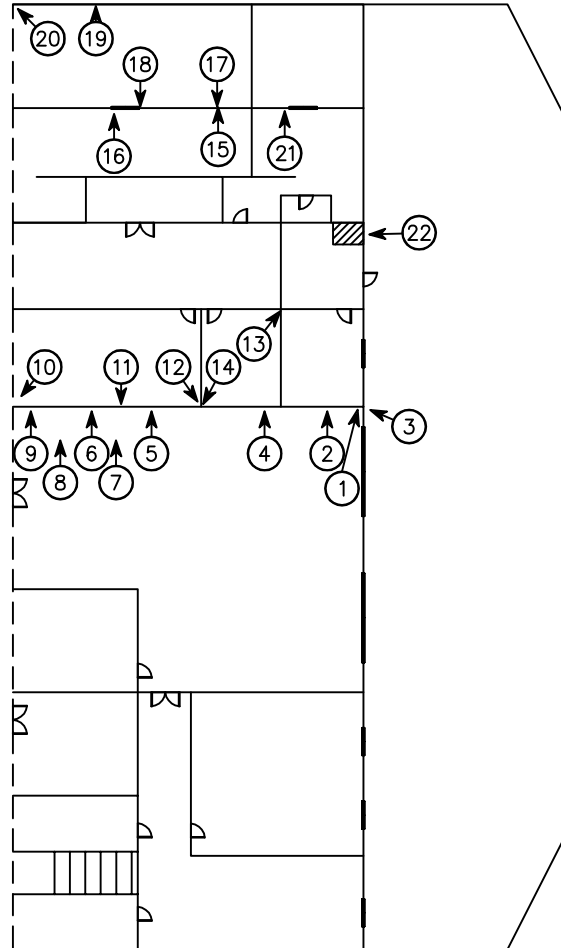
1층 평면도 (사무동)

| No | 손상내용 | 결함규모 | | | | 사진<br>번호 | 비고 |
|---|---|---|---|---|---|---|---|
| 1 | 들뜸 및 박락 | 0.10 | 3.50 | m² | 1 | 22 | |
| 2 | 경사균열 | 0.8 | 1.50 | m | 1 | 23 | |
| 3 | 들뜸 | 0.30 | 0.30 | m | 1 | 24 | |
| 4 | 수직균열 | 1.0 | 3.50 | m | 1 | 25 | |
| 5 | 수직균열 | 2.0 | 4.00 | m | 1 | 26 | |
| 6 | 수직균열 | 0.5 | 3.20 | m | 1 | 27 | |
| 7 | 수직균열 | 3.0 | 0.10 | m | 2 | 28 | |
| 8 | 수직균열 | 0.4 | 2.20 | m | 1 | 29 | |
| 9 | 수직균열 | 0.3 | 0.50 | m | 1 | 30 | |
| 10 | 타일균열 | - | - | EA | 1 | 31 | |
| 11 | 타일이격 | - | 1.20 | m | 1 | 32 | |
| 12 | 타일균열 | - | - | EA | 9 | 33 | |
| 13 | 타일균열 | - | - | EA | 8 | 34 | |
| 14 | 타일균열 | - | - | EA | 1 | 35 | |
| 15 | 이격 | - | 2.50 | m | 1 | 36 | T=0.4cm |
| 16 | 이격 | - | 0.50 | m | 1 | 37 | T=0.6cm |
| 17 | 타일균열 | - | - | EA | 10 | 38 | |
| 18 | 타일균열 | - | - | EA | 3 | 39 | |
| 19 | 타일균열 | - | - | EA | 6 | 40 | |
| 20 | 타일균열 | - | - | EA | 4 | 41 | |
| 21 | 이격 | - | 0.50 | m | 1 | 42 | T=0.6cm |
| 22 | 천장 들뜸 | - | - | EA | 5 | 43 | |
| 23 | 수직균열 | 0.4 | 2.50 | m | 1 | 44 | |
| 24 | 수직균열 | 0.5 | 0.50 | m | 1 | 45 | |
| 25 | 수직균열 | 0.4 | 2.50 | m | 1 | 46 | |

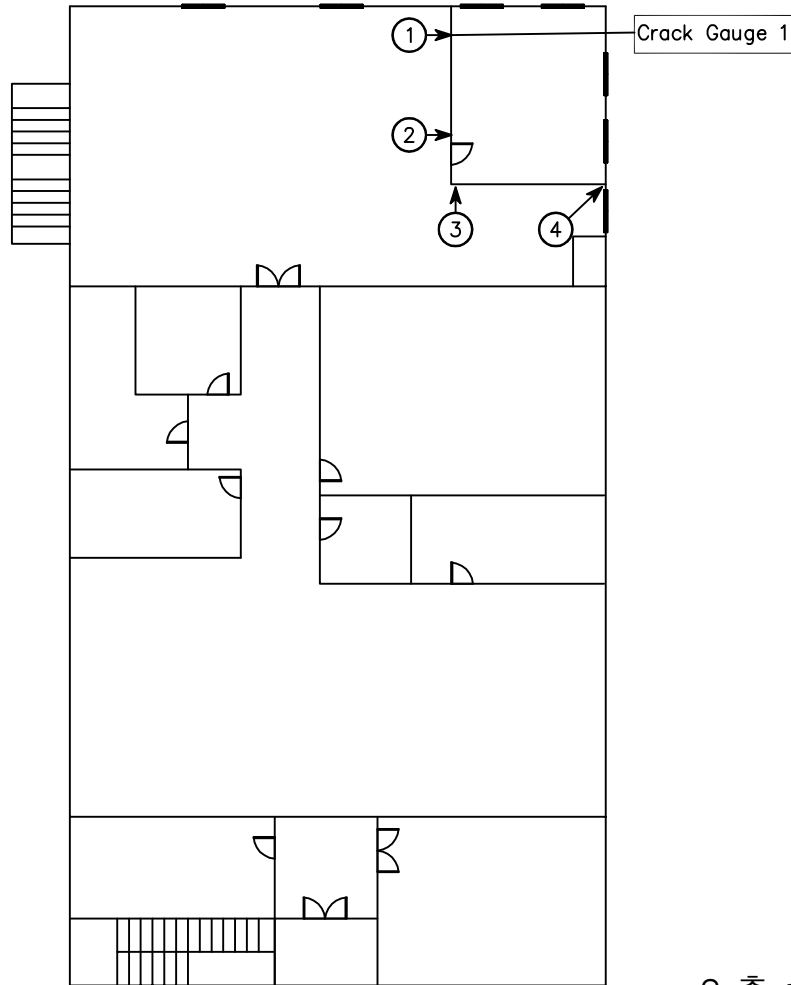
2층 1층 평면도

| No | 손상내용 | 결함 규모 | | | | 사진<br>번호 | 비고 |
|---|---|---|---|---|---|---|---|
| 1 | 경사균열 | 3.0 | 1.50 | m | 1 | 47 | C.G |
| 2 | 수직균열 | 2.0 | 1.00 | m | 1 | 48 | |
| 3 | 수평균열 | 0.5 | 0.50 | m | 1 | 49 | |
| 4 | 수평균열 | 0.3 | 0.50 | m | 1 | 50 | |

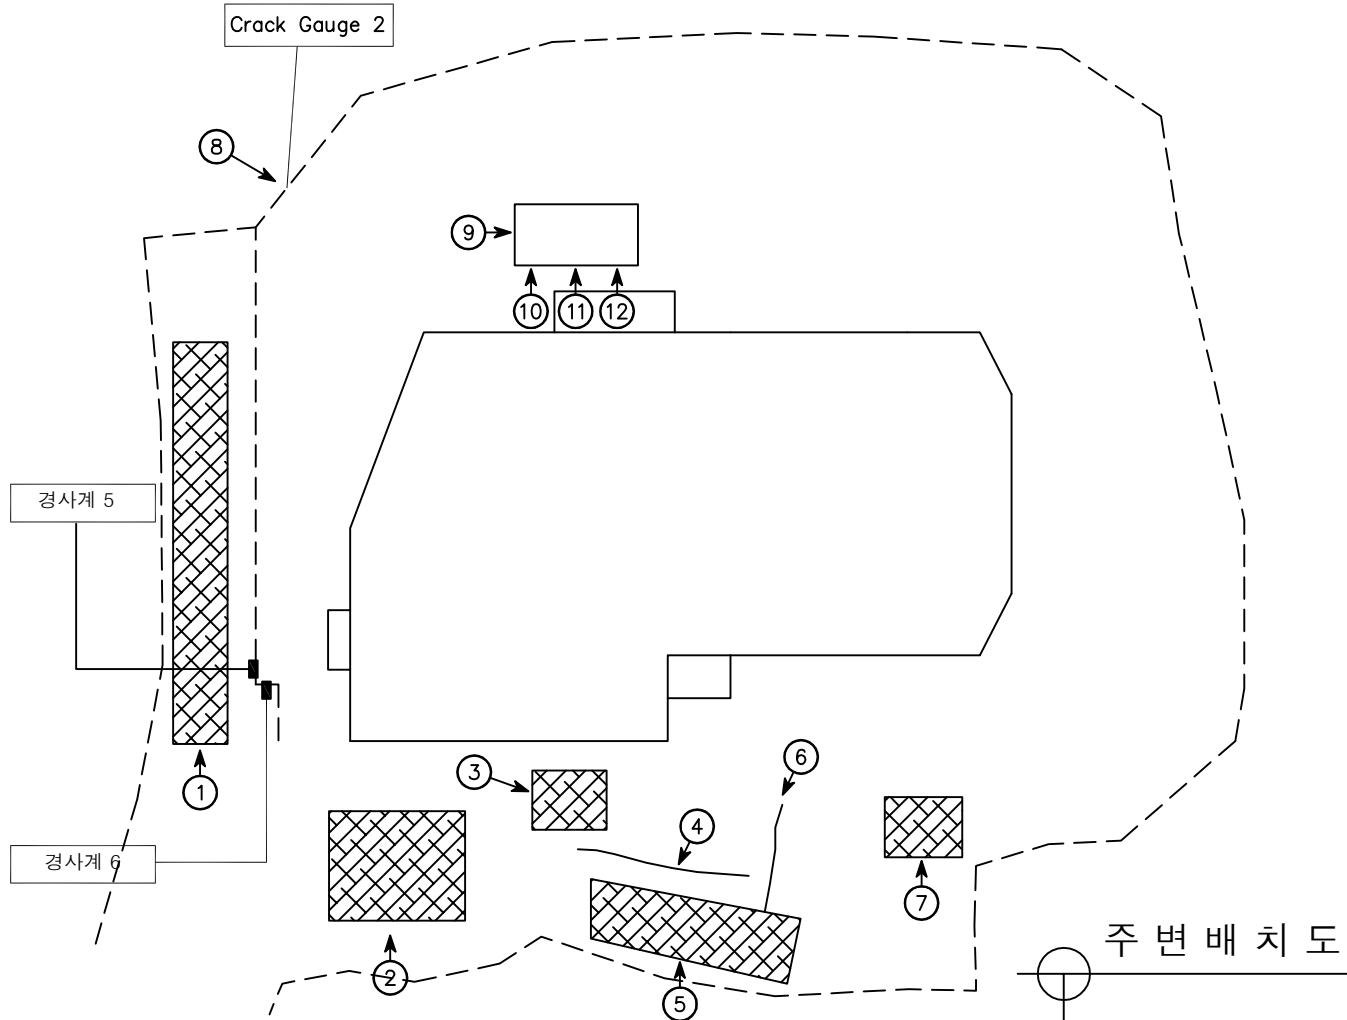
주변배치도

| No | 손상내용 | 결함규모 | | | | 사진<br>번호 | 비고 |
|---|---|---|---|---|---|---|---|
| 1 | 아스콘 망상균열 | 3.00 | 2.00 | m' | 1 | 51 | |
| 2 | 아스콘 망상균열 | 10.0 | 5.00 | m' | 1 | 52 | |
| 3 | 아스콘 망상균열 | 4.00 | 3.00 | m' | 1 | 53 | |
| 4 | 아스콘 균열 | 6.0 | 28.0 | m | 1 | 54 | |
| 5 | 아스콘 망상균열 | 20.0 | 4.00 | m' | 1 | 55 | |
| 6 | 아스콘 균열 | 3.0 | 8.00 | m | 1 | 56 | |
| 7 | 아스콘 망상균열 | 3.00 | 2.00 | m' | 2 | 57 | |
| 8 | 옹벽 파손 | 0.10 | 0.30 | m' | 1 | 58 | C.G |
| 9 | 수평균열 | 1.0 | 8.00 | m | 1 | 59 | |
| 10 | 망상균열 | 1.50 | 2.50 | m' | 1 | 60 | |
| 11 | 망상균열 | 1.50 | 2.00 | m' | 1 | 61 | |
| 12 | 망상균열 | 1.50 | 4.00 | m' | 1 | 62 | |
