2025년 국도17호선 기타시설물 두교2교 등 30개소  
정기안전점검용역

# 외 관 조 사 망 도

청안1교

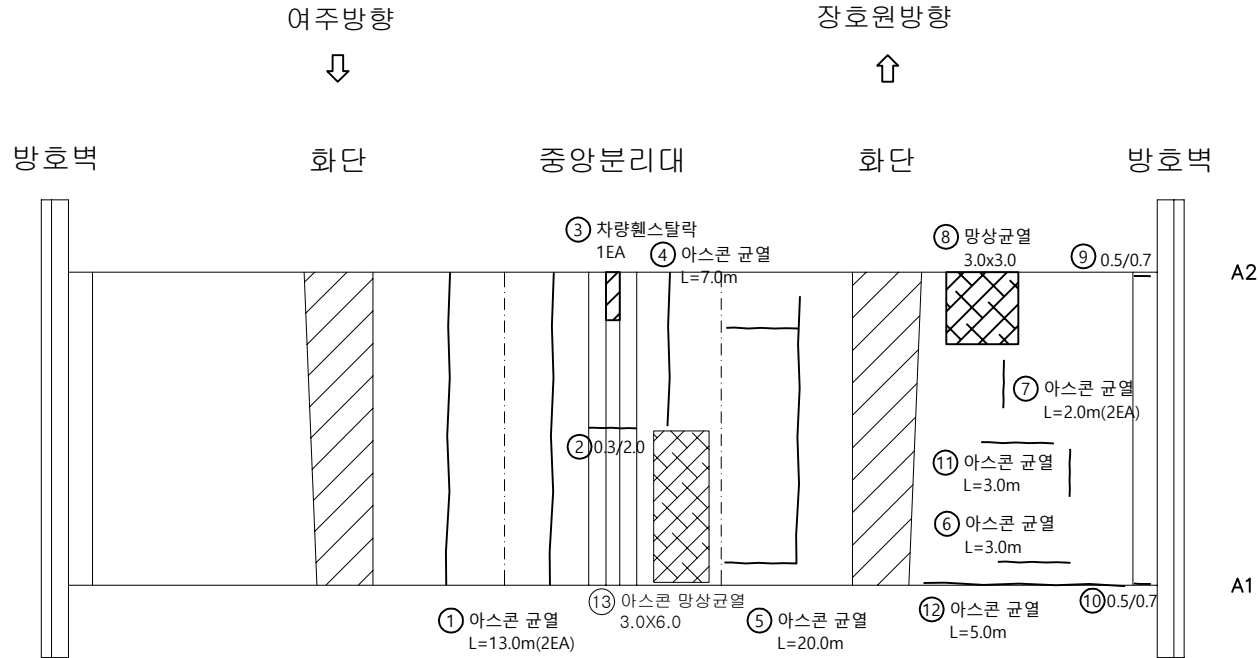
| 도면번호 | 01 |

| 번호 | 구분 | 부재 | 손상내용 | 손상현황 | | | | | | 비고 |
|---|---|---|---|---|---|---|---|---|---|---|
| 1 | 24년 | 교면포장 | 아스콘 균열 | | 13.0 | | 2 | 26.00 | m | |
| 2 | 24년 | 중분대 | 균열(0.3mm이상) | 0.3 | 2.0 | | 1 | 2.00 | m | |
| 3 | 24년 | 중분대 | 차랑웬스탈락 | | | | 1 | 1.00 | EA | |
| 4 | 24년 | 교면포장 | 아스콘 균열 | | 7.0 | | 1 | 7.00 | m | 손상감소 |
| 5 | 24년 | 교면포장 | 아스콘 균열 | | 20.0 | | 1 | 20.00 | m | |
| 6 | 24년 | 교면포장 | 아스콘 균열 | | 3.0 | | 1 | 3.00 | m | |
| 7 | 24년 | 교면포장 | 아스콘 균열 | | 2.0 | | 2 | 4.00 | m | |
| 8 | 24년 | 교면포장 | 망상균열 | | 3.0 | 3.0 | 1 | 9.00 | m² | |
| 9 | 24년 | 교면포장 | 균열(0.5mm이상) | 0.5 | 0.7 | | 1 | 0.70 | m | |
| 10 | 24년 | 교면포장 | 균열(0.5mm이상) | 0.5 | 0.7 | | 1 | 0.70 | m | |
| 11 | 24년 | 교면포장 | 아스콘 균열 | | 3.0 | | 1 | 3.00 | m | |
| 12 | 24년 | 교면포장 | 아스콘 균열 | | 5.0 | | 1 | 5.00 | m | |
| 13 | 25년 | 교면포장 | 아스콘 망상균열 | | 3.0 | 6.0 | 1 | 18.00 | m² | |

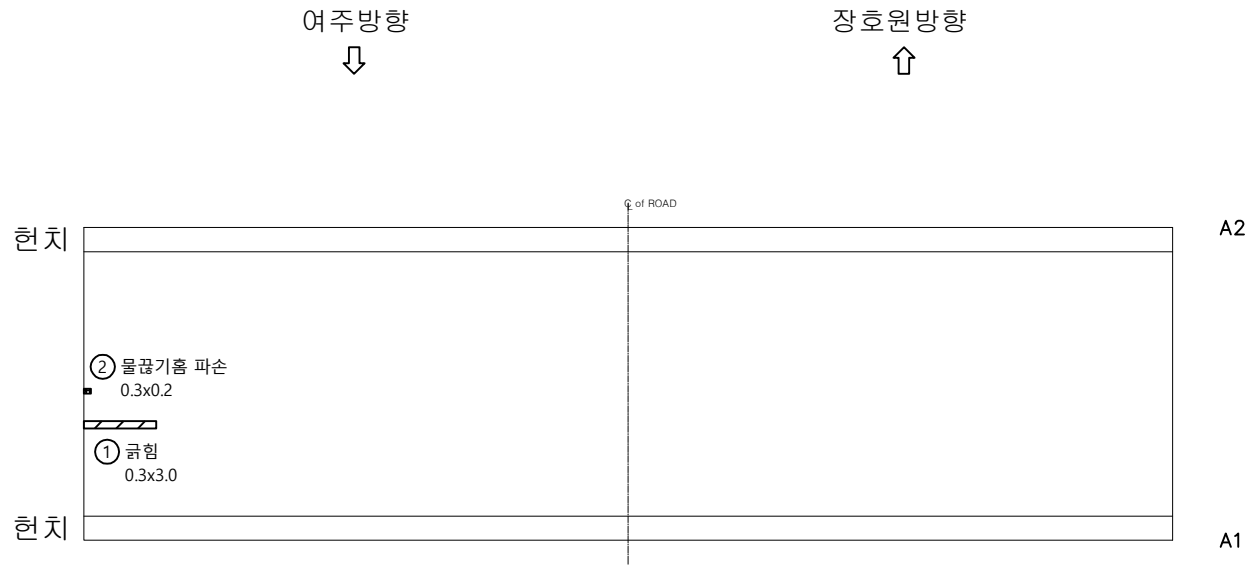
| 도면번호 | 02 |

| 번호 | 구분 | 부재 | 손상내용 | 손상현황 | | | | | | 비고 |
|---|---|---|---|---|---|---|---|---|---|---|
| 1 | 24년 | 바닥판 | 균열 | | 0.3 | 3.0 | 1 | 0.90 | m <sup>2</sup> | |
| 2 | 24년 | 바닥판 | 물끊기흙 파손 | | 0.3 | 0.2 | 1 | 0.06 | m <sup>2</sup> | |

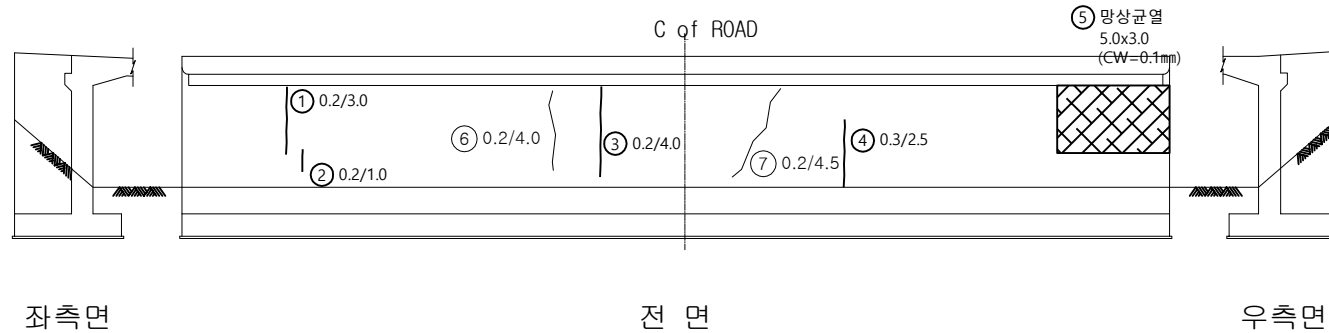
| 도면번호 | 03 |

| 번호 | 구분 | 부재 | 손상내용 | 손상현황 | | | | | | 비고 |
|---|---|---|---|---|---|---|---|---|---|---|
| 1 | 24년 | 교대 | 균열(0.3mm미만) | 0.2 | 3.0 | | 1 | 3.00 | m | |
| 2 | 24년 | 교대 | 균열(0.3mm미만) | 0.2 | 1.0 | | 1 | 1.00 | m | |
| 3 | 24년 | 교대 | 균열(0.3mm미만) | 0.2 | 4.0 | | 1 | 4.00 | m | |
| 4 | 24년 | 교대 | 균열(0.3mm이상) | 0.3 | 2.5 | | 1 | 2.50 | m | |
| 5 | 24년 | 교대 | 망상균열 | 0.1 | 5.0 | 3.0 | 1 | 15.00 | m² | |
| 6 | 25상 | 교대 | 균열(0.3mm미만) | 0.2 | 4.0 | | 1 | 4.00 | m | |
| 7 | 25상 | 교대 | 균열(0.3mm미만) | 0.2 | 4.5 | | 1 | 4.50 | m | |

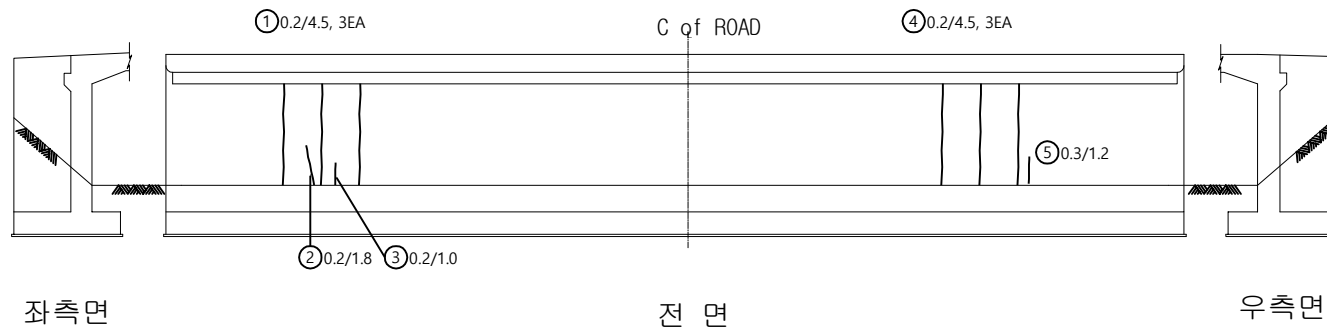
도면번호 04

| 번호 | 구분 | 부재 | 손상내용 | 손상현황 | | | | | | 비고 |
|---|---|---|---|---|---|---|---|---|---|---|
| 1 | 24년 | 교대 | 균열(0.3mm미만) | 0.2 | 4.5 | | 3 | 13.50 | m | |
| 2 | 24년 | 교대 | 균열(0.3mm미만) | 0.2 | 1.8 | | 1 | 1.80 | m | |
| 3 | 24년 | 교대 | 균열(0.3mm미만) | 0.2 | 1.0 | | 1 | 1.00 | m | |
| 4 | 24년 | 교대 | 균열(0.3mm미만) | 0.2 | 4.5 | | 3 | 13.50 | m | |
| 5 | 24년 | 교대 | 균열(0.3mm이상) | 0.3 | 1.2 | | 1 | 1.20 | m | |
