2025년 국도17호선 기타시설물 두교2교 등 30개소  
정기안전점검용역

# 외 관 조 사 망 도

오천교차2교

# ID : 오천교차2교 교면포장 S1 외관조사망도

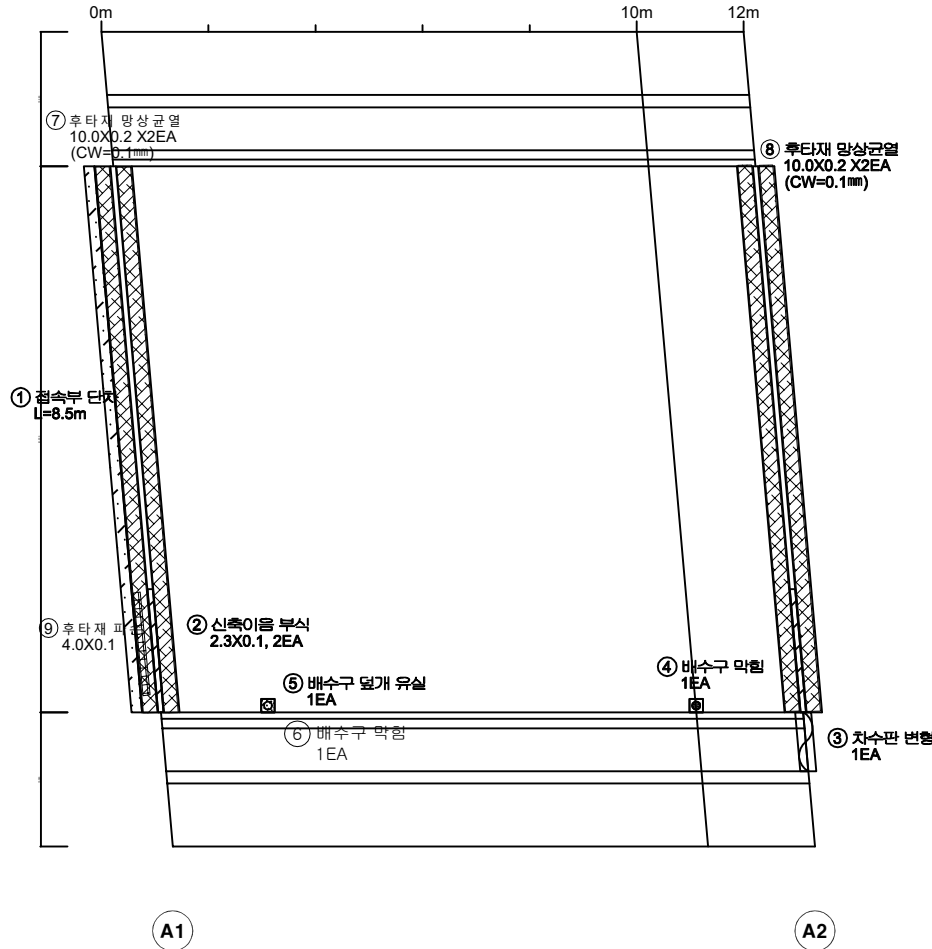
| 번호 | 구분 | 부재 | 손상내용 | 손상현황 | | | | | 비고 |
|---|---|---|---|---|---|---|---|---|---|
| 1 | 24년 | 교면포장 | 접속부 단차 | | 8.5 | | 1 | 8.50 | m |
| 2 | 24년 | 신축이음 | 신축이음 부식 | | 2.3 | 0.1 | 2 | 0.46 | m² |
| 3 | 24년 | 신축이음 | 차수판 변형 | | | | 1 | 1.00 | EA |
| 4 | 24년 | 배수시설 | 배수구 막힘 | | | | 1 | 1.00 | EA |
| 5 | 24년 | 배수시설 | 배수구 덮개 유실 | | | | 1 | 1.00 | EA |
| 6 | 25상 | 배수시설 | 배수구 막힘 | | | | 1 | 1.00 | EA |
| 7 | 25하 | 신축이음 | 후타재 망상균열 | 0.1 | 10.0 | 0.2 | 2 | 4.00 | m² |
| 8 | 25하 | 신축이음 | 후타재 망상균열 | 0.1 | 10.0 | 0.2 | 2 | 4.00 | m² |
| 9 | 25하 | 신축이음 | 후타재 파손 | 4.0 | 0.1 | | 1 | 0.40 | m² |

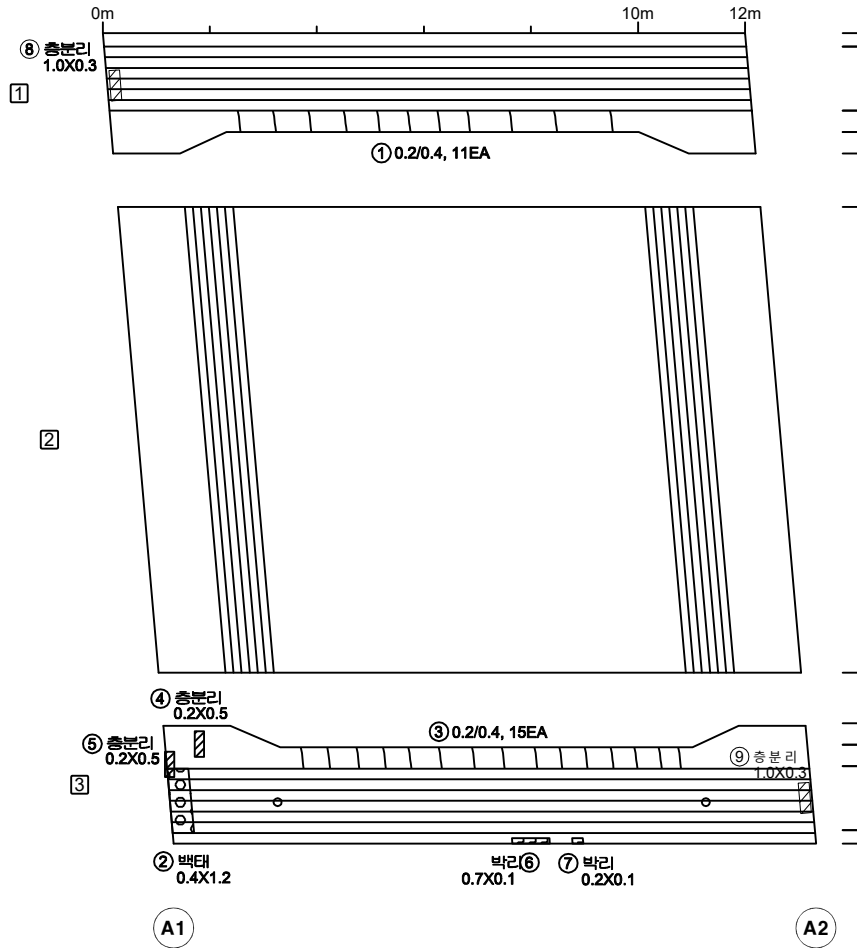
도면번호 02

| 번호 | 구분 | 부재 | 손상내용 | 손상현황 | | | | | 비고 |
|---|---|---|---|---|---|---|---|---|---|
| 1 | 24년 | 바닥판 | 균열(0.3mm미만) | 0.2 | 0.4 | | 11 | 4.40 | m |
| 2 | 24년 | 바닥판 | 백태 | | 0.4 | 1.2 | 1 | 0.48 | m² |
| 3 | 24년 | 바닥판 | 균열(0.3mm미만) | 0.2 | 0.4 | | 15 | 6.00 | m |
| 4 | 24년 | 바닥판 | 층분리 | | 0.2 | 0.5 | 1 | 0.10 | m² |
| 5 | 24년 | 바닥판 | 층분리 | | 0.2 | 0.5 | 1 | 0.10 | m² |
| 6 | 24년 | 바닥판 | 박리 | | 0.7 | 0.1 | 1 | 0.07 | m² |
| 7 | 24년 | 바닥판 | 박리 | | 0.2 | 0.1 | 1 | 0.02 | m² |
| 8 | 25하 | 바닥판 | 층분리 | | 1.0 | 0.3 | 1 | 0.30 | m² |
| 9 | 25하 | 바닥판 | 층분리 | | 1.0 | 0.3 | 1 | 0.30 | m² |

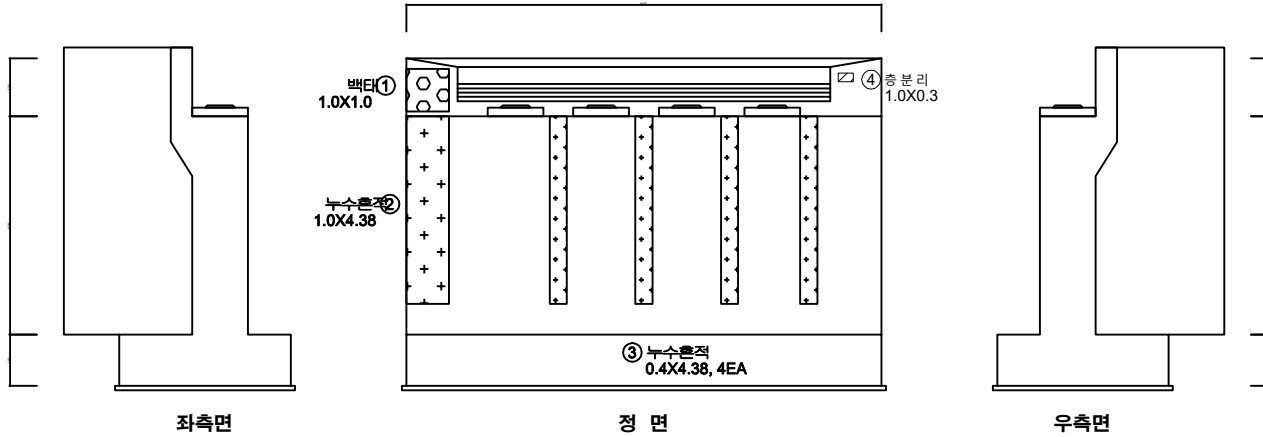
| 번호 | 구분 | 부재 | 손상내용 | 손상현황 | | | | | | 비 고 |
|---|---|---|---|---|---|---|---|---|---|---|
| 1 | 24년 | 교대 | 백터 | | 1.0 | 1.0 | 1 | 1.00 | m² | |
| 2 | 24년 | 교대 | 누수흔적 | | 1.0 | 4.38 | 1 | 4.38 | m² | |
| 3 | 24년 | 교대 | 누수흔적 | | 0.4 | 4.38 | 4 | 7.01 | m² | |
| 4 | 25하 | 교대 | 층분리 | | 1.0 | 0.3 | 1 | 0.30 | m² | |

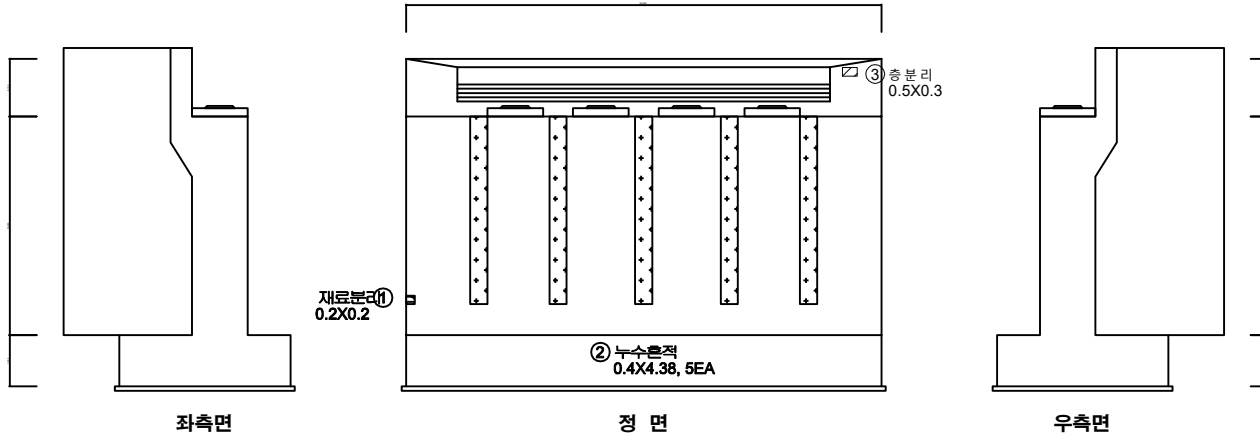
도면번호 04

| 번호 | 구분 | 부재 | 손상내용 | 손상현황 | | | | | | 비고 |
|---|---|---|---|---|---|---|---|---|---|---|
| 1 | 24년 | 교대 | 재료분리 | | 0.2 | 0.2 | 1 | 0.04 | m² | |
| 2 | 24년 | 교대 | 누수흔적 | | 0.4 | 4.38 | 5 | 8.76 | m² | |
| 3 | 25하 | 교대 | 층분리 | | 0.5 | 0.3 | 1 | 0.15 | m² | |
