2025년 화성시 상수도시설물(배수지, 가압장) 안전점검용역

경기도 화성시 맑은물사업소

남양5배수지(기존) - 유출밸브실

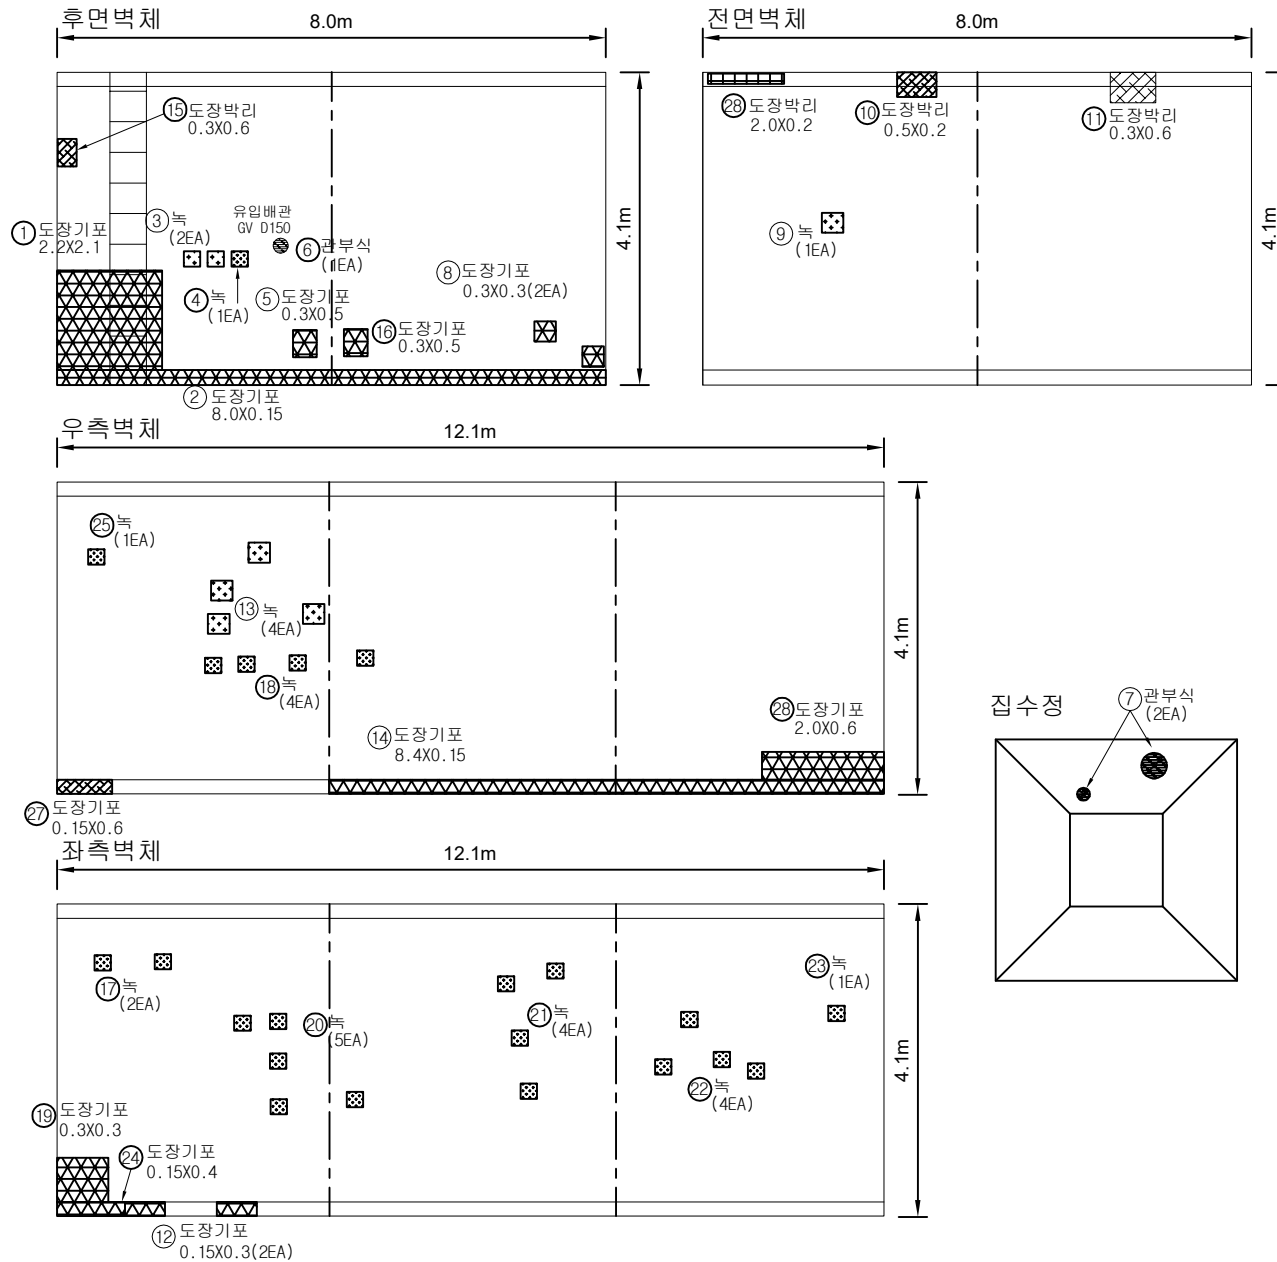
| No. | 손상 내용 | 손상 크기 | | | | 손상 수량 | 단위 | 비고 |
|---|---|---|---|---|---|---|---|---|
| 1 | 도장박리 | | 0.2 | 0.3 | | 1 | 0.06 | ㎡ 기준 |
| 2 | 백태 | | 0.1 | 1.5 | | 4 | 0.60 | ㎡ 기준 |
| 5 | 철근노출 | | 0.25 | 0.1 | | 1 | 0.03 | ㎡ 기준 |
| 7 | 철근노출 | | 0.25 | 1.0 | | 1 | 0.25 | ㎡ 기준 |
| 10 | 균열부 백태 | 0.2 | | 1.5 | | 2 | 3.00 | m 기준 |
| 13 | 철근노출 | | 0.25 | 2.5 | | 2 | 1.25 | ㎡ 기준 |

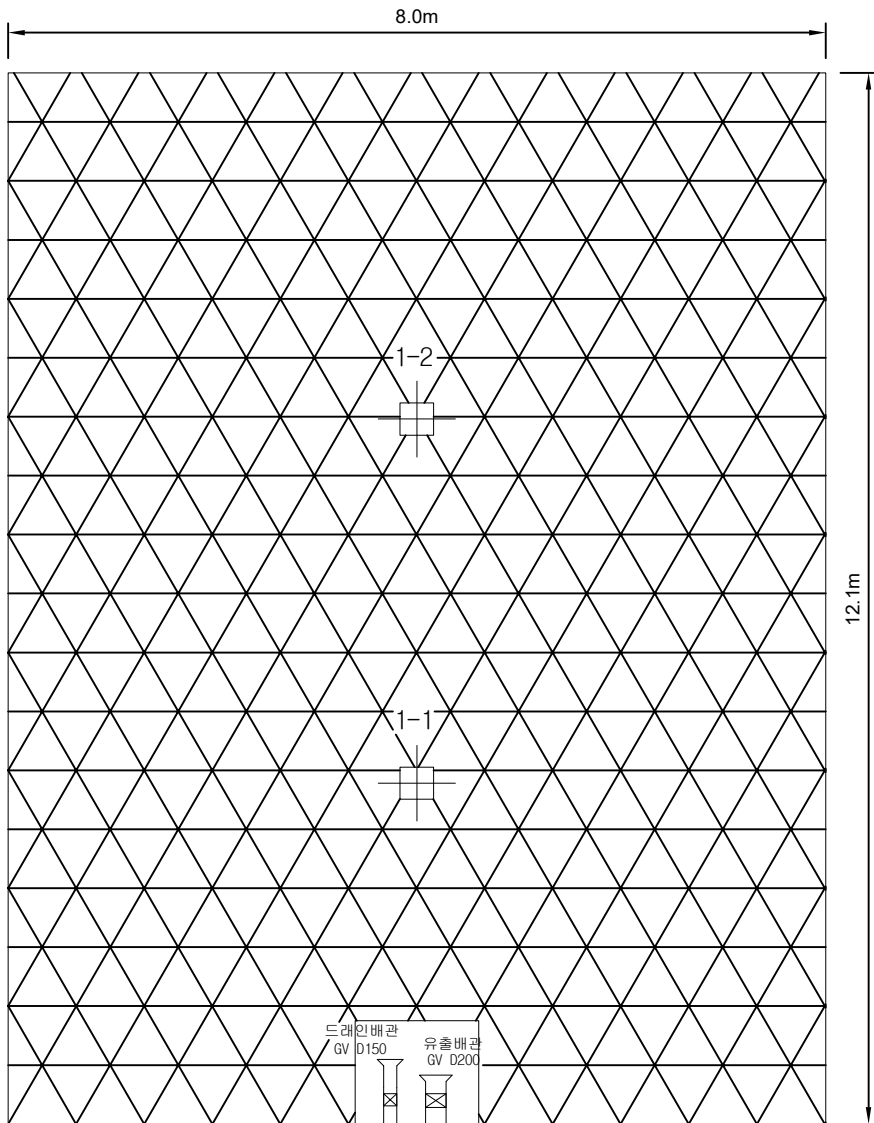
① 도장기포  
8.0X12.1

| No. | 손상 내용 | 손상 크기 | | | | 손상 수량 | 단위 | 비고 |
|---|---|---|---|---|---|---|---|---|
| 1 | 도장기포 | | 8.0 | 12.1 | | 1 | 96.80 | m <sup>2</sup> 기존 |

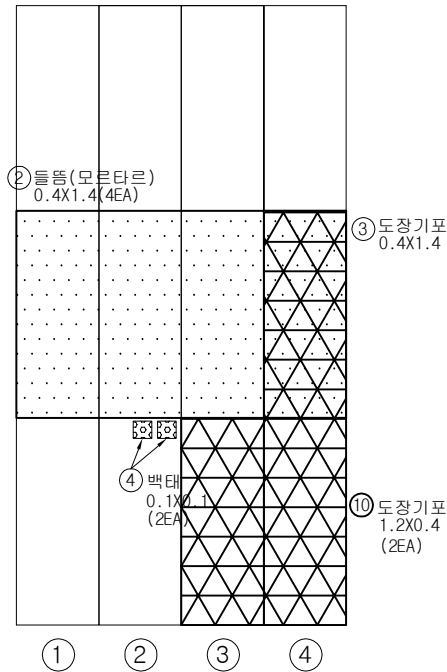
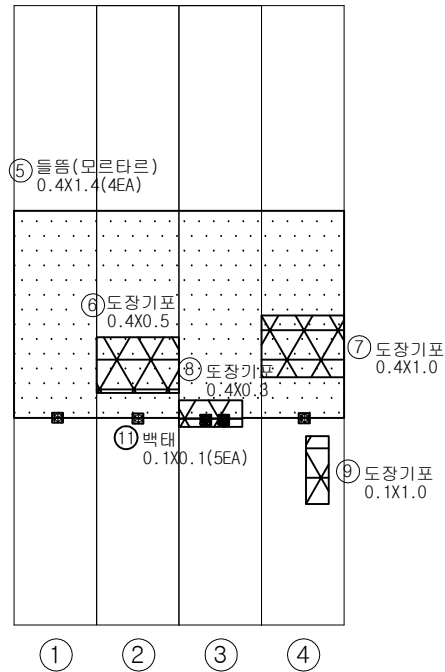
① 철근노출  
0.25X0.3(2EA)  
(T=10)

| No. | 손상 내용 | 손상 크기 | | | | 손상 수량 | 단위 | 비고 |
|---|---|---|---|---|---|---|---|---|
| 1 | 철근노출 | | 0.25 | 0.3 | | 1 | 0.08 | ㎡ 기준 |
| 2 | 들뜸(모르타르) | | 0.4 | 1.4 | | 4 | 2.24 | ㎡ 기준 |

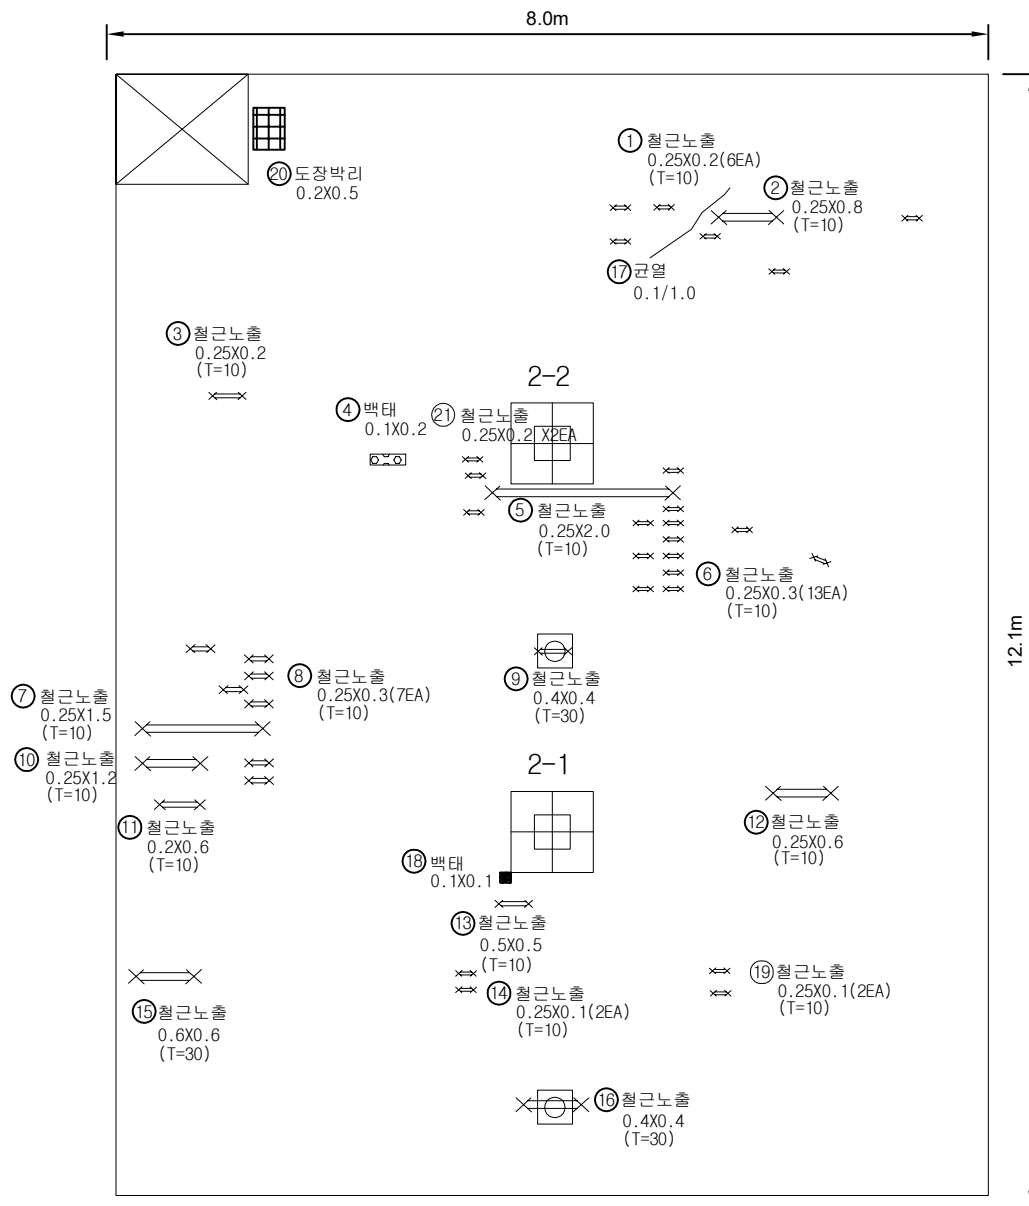
| No. | 손상 내용 | 손상 크기 | | | | 손상 수량 | 단위 | 비고 |
|---|---|---|---|---|---|---|---|---|
| 1 | 철근노출 | | 0.25 | 0.2 | | 6 | 0.30 | ㎡ 기준 |
| 5 | 철근노출 | | 0.25 | 2.0 | | 1 | 0.50 | ㎡ 기준 |
| 17 | 균열 | 0.1 | | 1.0 | | 1 | 1.00 | m 기준 |

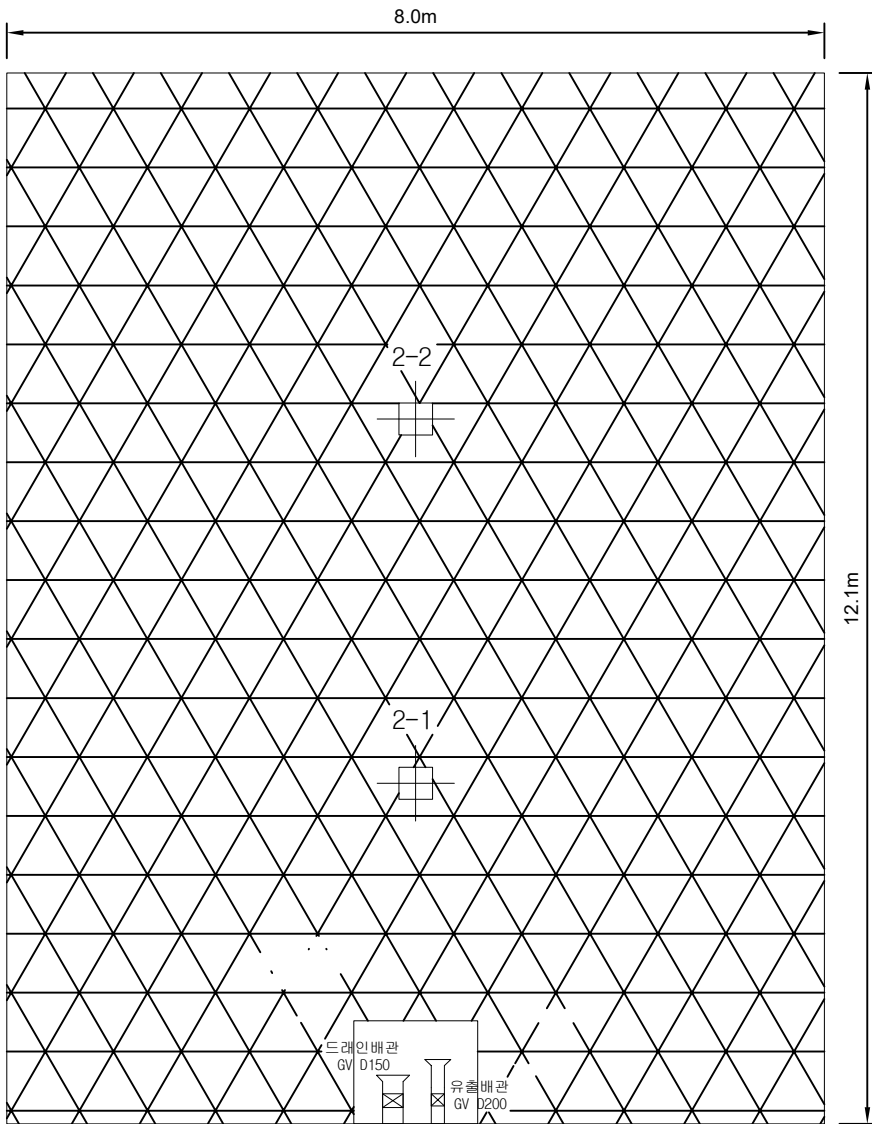
① 도장기포  
8.0X12.1

| No. | 손상 내용 | 손상 크기 | | | | 손상 수량 | 단위 | 비고 |
|---|---|---|---|---|---|---|---|---|
| 1 | 도장기포 | | 8.0 | 12.1 | | 1 | 96.80 | ㎡ 기존 |

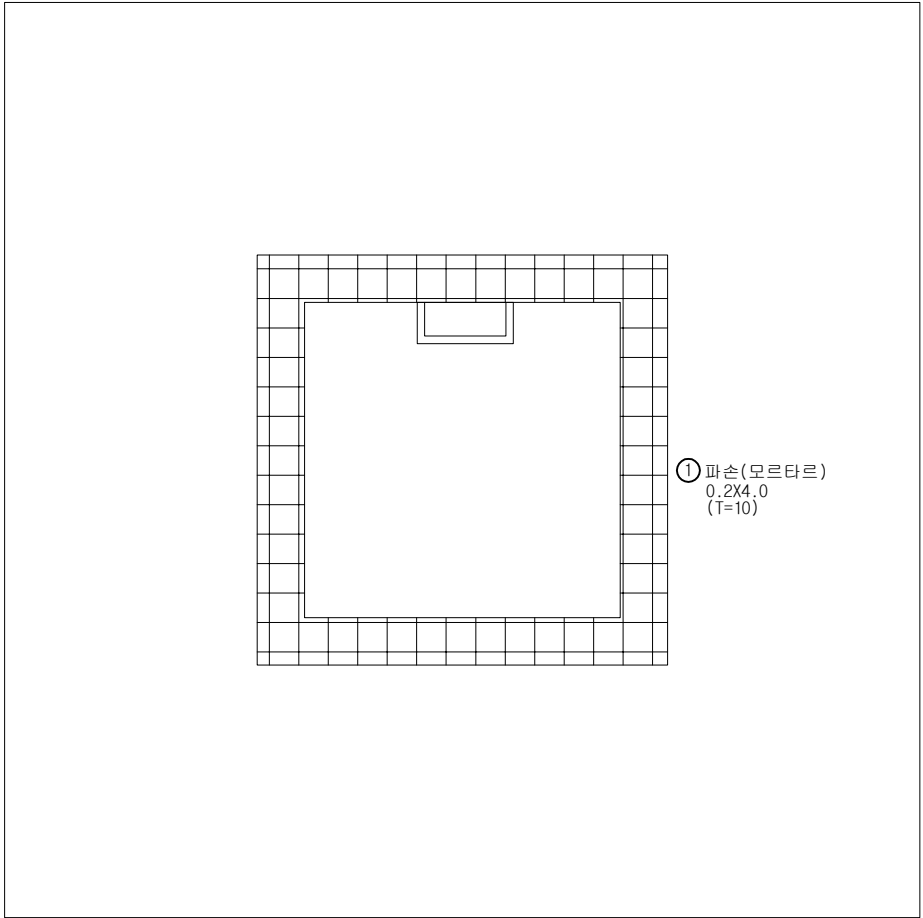
| 손상 집계 표 | | | | | | | | | |
|---|---|---|---|---|---|---|---|---|---|
| 1 | 파손(모르타르) | | 0.2 | 4.0 | | 1 | 0.80 | ㎡ | 기존 |

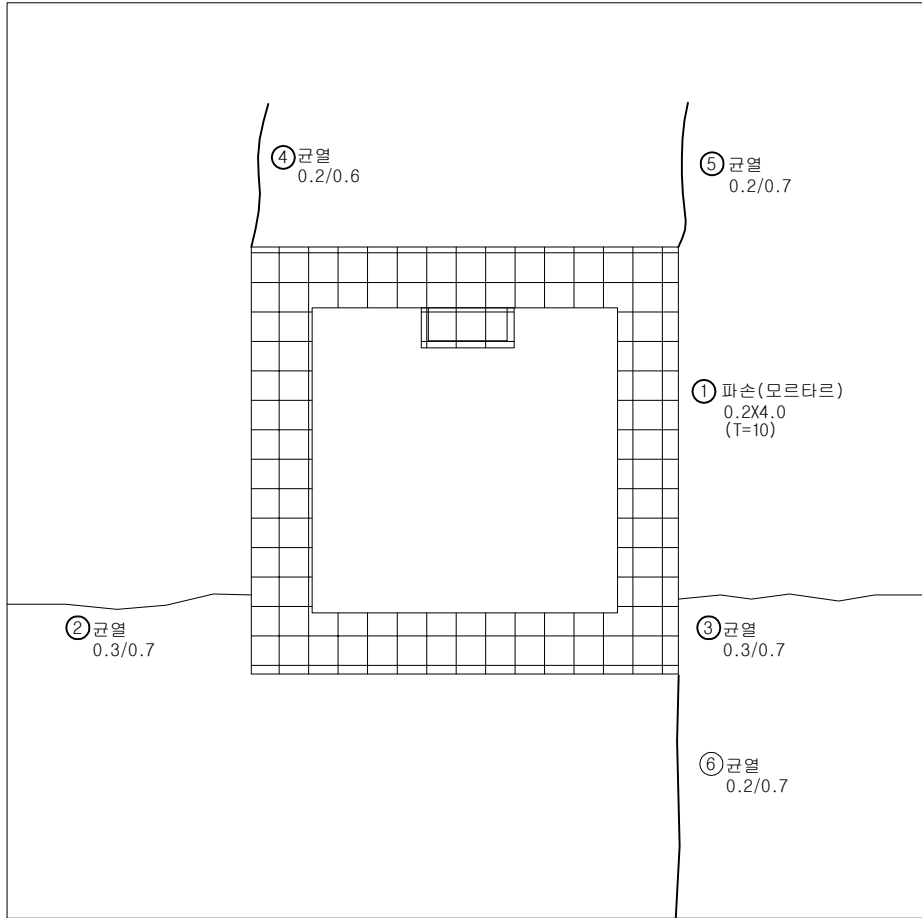
| 손상 집계표 | | | | | | | | | |
|---|---|---|---|---|---|---|---|---|---|
| 1 | 파손(모르타르) | | 0.2 | 4.0 | | 1 | 0.80 | m <sup>2</sup> | 기준 |
| 2 | 균열 | 0.3 | | 0.7 | | 1 | 0.70 | m | 기준 |
| 4 | 균열 | 0.2 | | 0.6 | | 1 | 0.60 | m | 기준 |

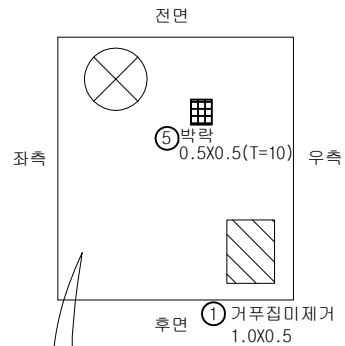
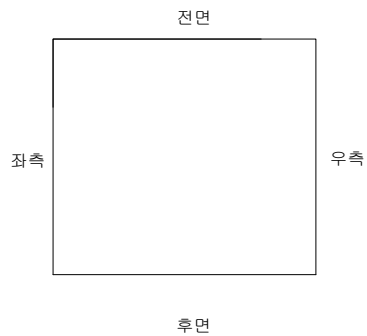
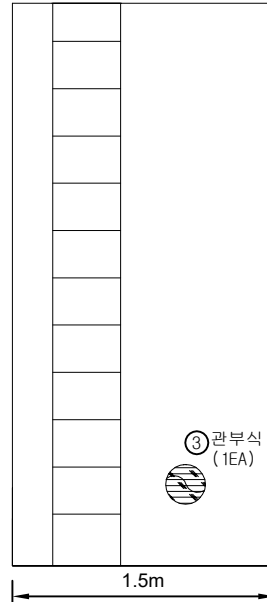
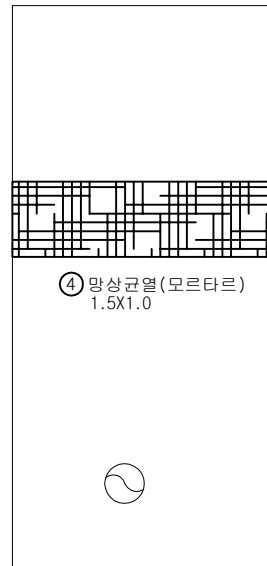
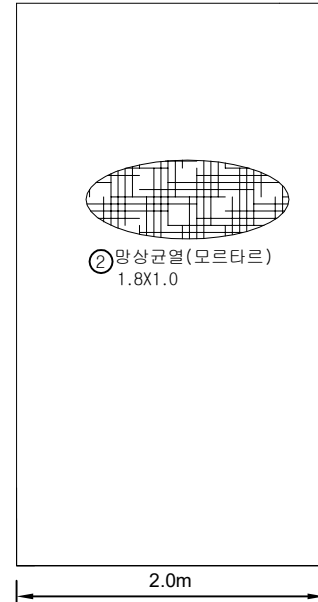
| No. | 손상 내용 | 손상 크기 | | | | 손상 수량 | 단위 | 비고 |
|---|---|---|---|---|---|---|---|---|
| 1 | 거푸집미제거 | | 1.0 | 0.5 | | 1 | 0.50 | ㎡ 기준 |
| 2 | 망상균열(모르타르) | | 1.8 | 1.0 | | 1 | 1.80 | ㎡ 기준 |
| 3 | 관부식 | | | | | 1 | 1.00 | EA 기준 |
| 4 | 망상균열(모르타르) | | 1.5 | 1.0 | | 1 | 1.50 | ㎡ 기준 |
| 5 | 박락 | | 0.5 | 0.5 | | 1 | 0.25 | ㎡ 증가 |
| 6 | 철근노출 | | 0.25 | 0.1 | | 2 | 0.05 | ㎡ 기준 |

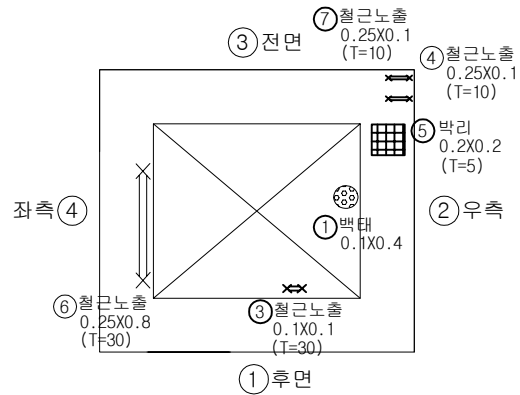
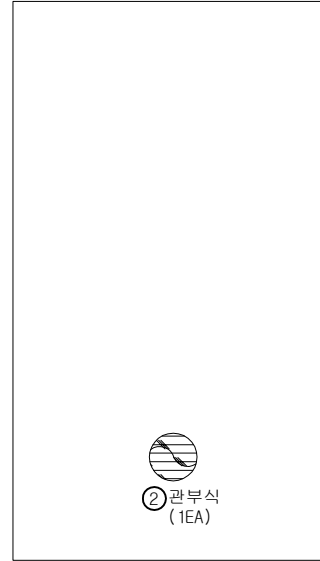
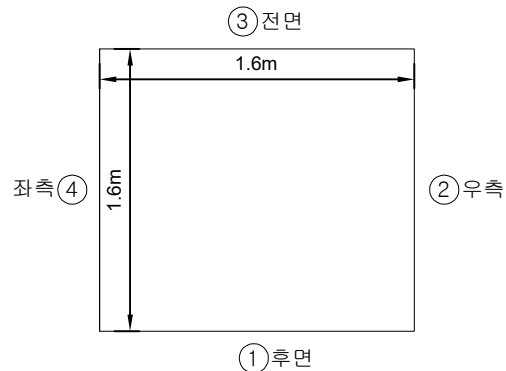
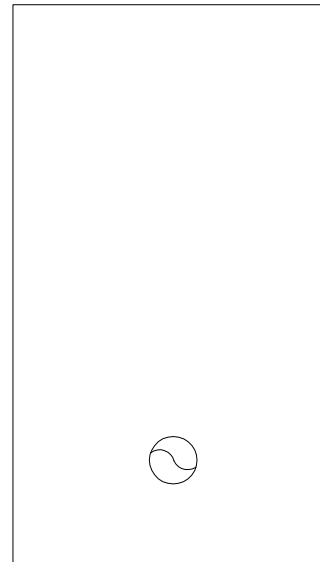
| No. | 손상 내용 | 손상 크기 | | | | 손상 수량 | 단위 | 비고 |
|---|---|---|---|---|---|---|---|---|
| 1 | 백태 | | 0.1 | 0.4 | | 1 | 0.04 | ㎡ 기준 |
| 2 | 관부식 | | | | | 1 | 1.00 | EA 기준 |
| 3 | 철근노출 | | 0.1 | 0.1 | | 1 | 0.01 | ㎡ 기준 |
| 5 | 박리 | | 0.2 | 0.2 | | 1 | 0.04 | ㎡ 증가 |
| 6 | 철근노출 | | 0.25 | 0.8 | | 1 | 0.20 | ㎡ 기준 |

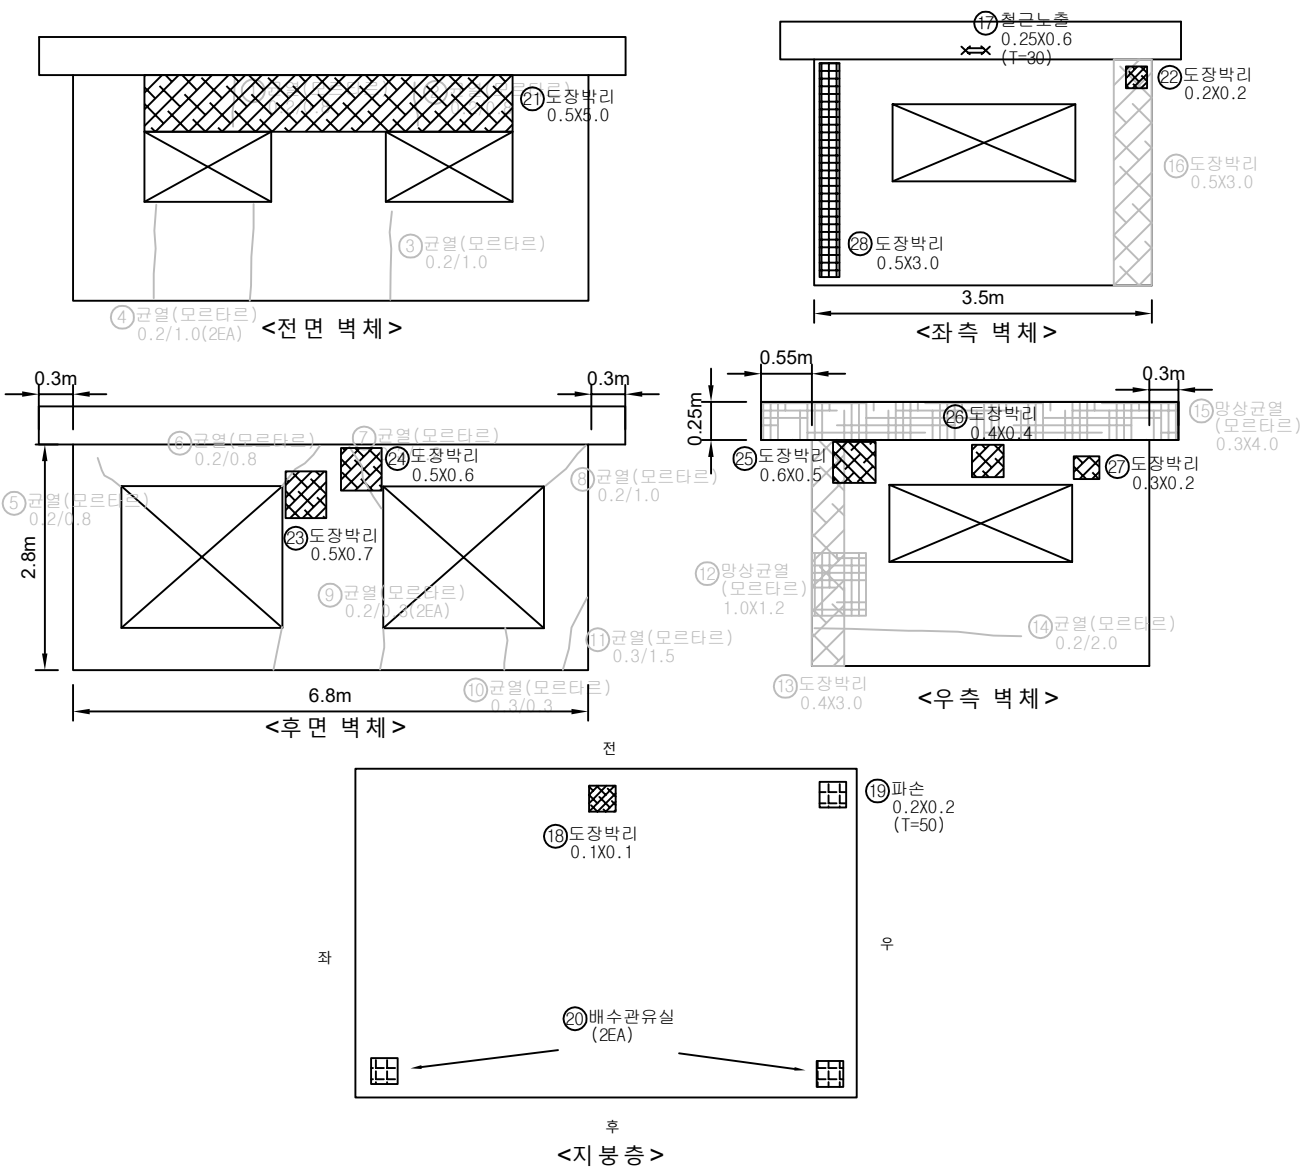
| 손상 집계표 | | | | | | | | |
|---|---|---|---|---|---|---|---|---|
| 1 | 균열(모르타르) | 0.2 | | 0.8 | | 1 | 0.80 | m 보수 |
| 12 | 망상균열(모르타르) | | 1.0 | 1.2 | | 1 | 1.20 | m <sup>2</sup> 보수 |
| 13 | 도장박리 | | 0.4 | 3.0 | | 1 | 1.20 | m <sup>2</sup> 보수 |
| 17 | 철근노출 | 0.25 | 0.6 | | | 1 | 0.15 | m <sup>2</sup> 기존 |
| 20 | 배수관유실 | | | | | 2 | 2.00 | EA 기존 |

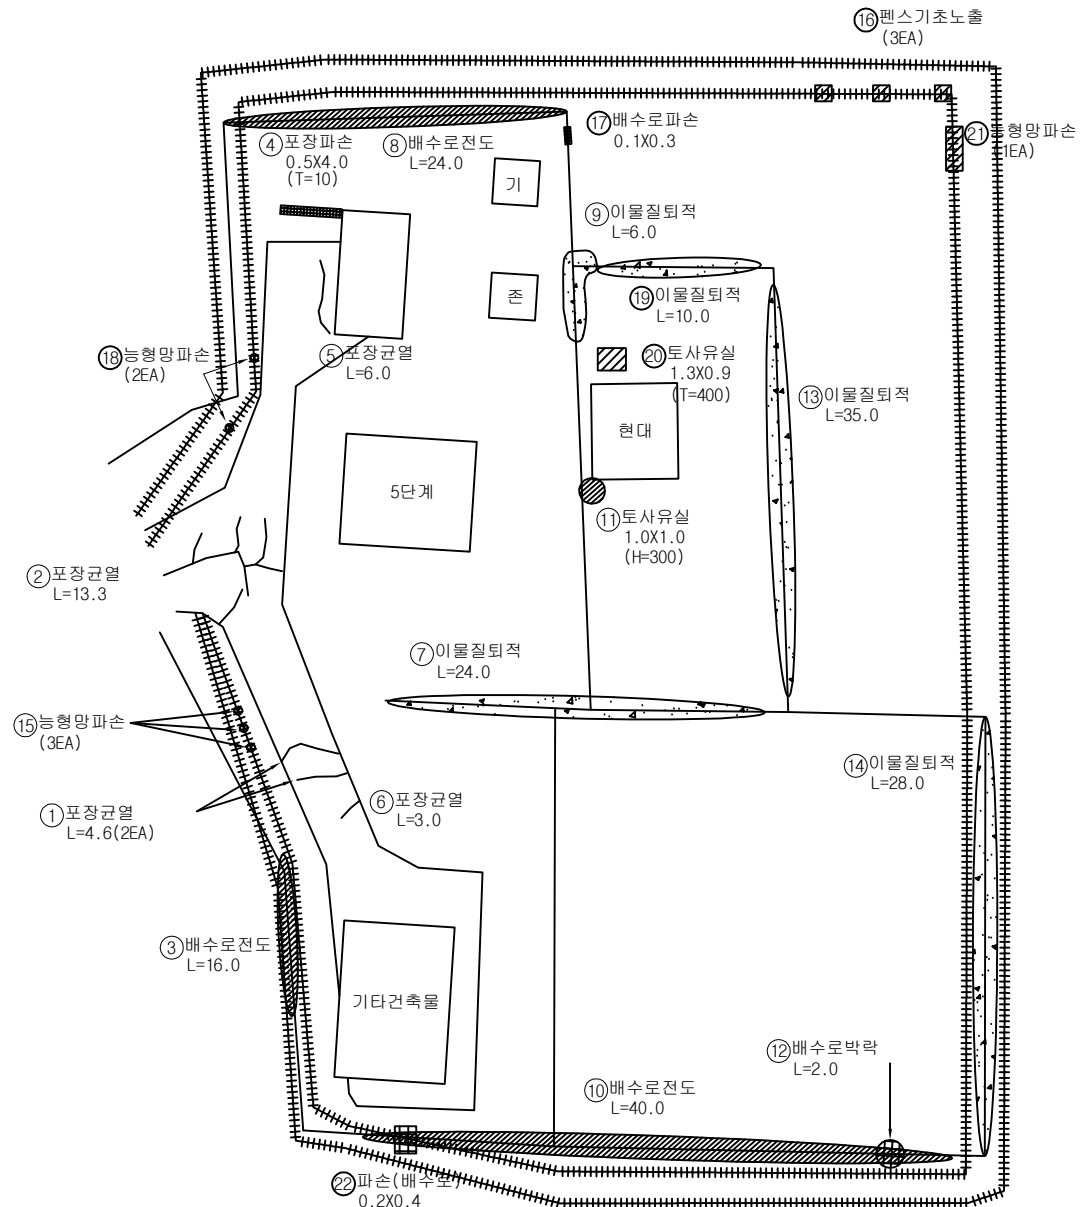
| No. | 손상 내용 | 손상 크기 | | | | 손상 수량 | 단위 | 비고 |
|---|---|---|---|---|---|---|---|---|
| 1 | 포장균열 | | | 4.6 | | 2 | 9.20 | m 기준 |
| 3 | 배수로전도 | | | 16.0 | | 1 | 16.00 | m 기준 |
| 4 | 포장파손 | | 0.5 | 4.0 | | 1 | 2.00 | m <sup>2</sup> 기준 |
| 11 | 토사유실 | | 1.0 | 1.0 | | 1 | 1.00 | m <sup>2</sup> 기준 |
| 15 | 능형망파손 | | | | | 3 | 3.00 | EA 기준 |
| 16 | 펜스기초노출 | | | | | 3 | 3.00 | EA 기준 |

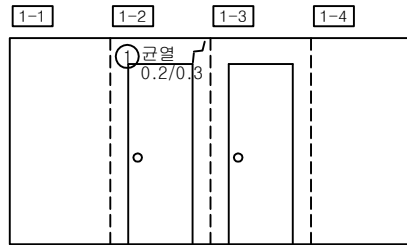
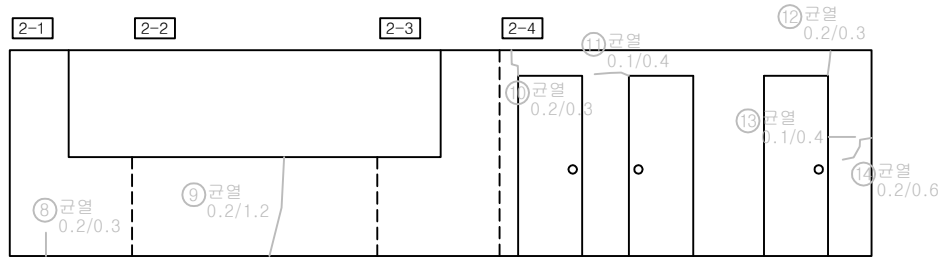
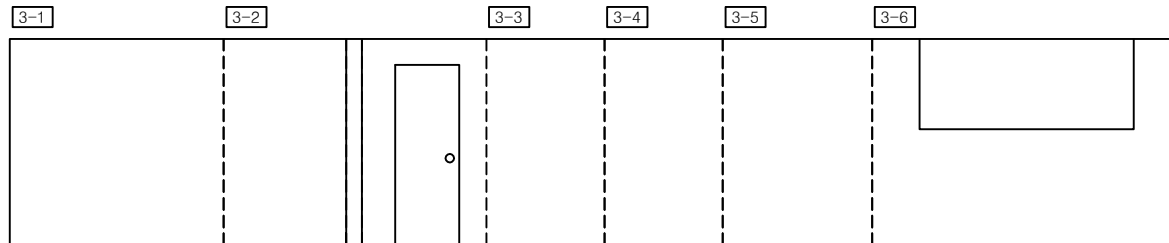
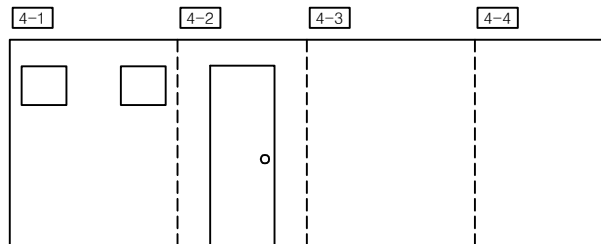
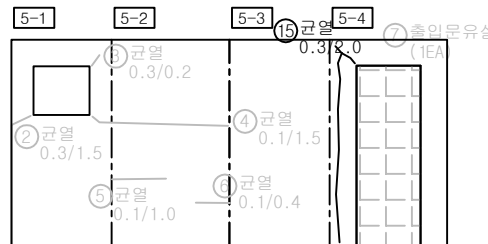
| No. | 손상 내용 | 손상 크기 | | | | 손상 수량 | 단위 | 비고 |
|---|---|---|---|---|---|---|---|---|
| 1 | 균열 | 0.2 | | 0.3 | | 1 | 0.30 | m 기준 |
| 2 | 균열 | 0.3 | | 1.5 | | 1 | 1.50 | m 보수 |
| 15 | 균열 | 0.3 | | 2.0 | | 1 | 2.00 | m 신규 |
