# 제1편 공 통 편

# 제1장 정밀안전점검 개요

## 1.1 과업의 목적

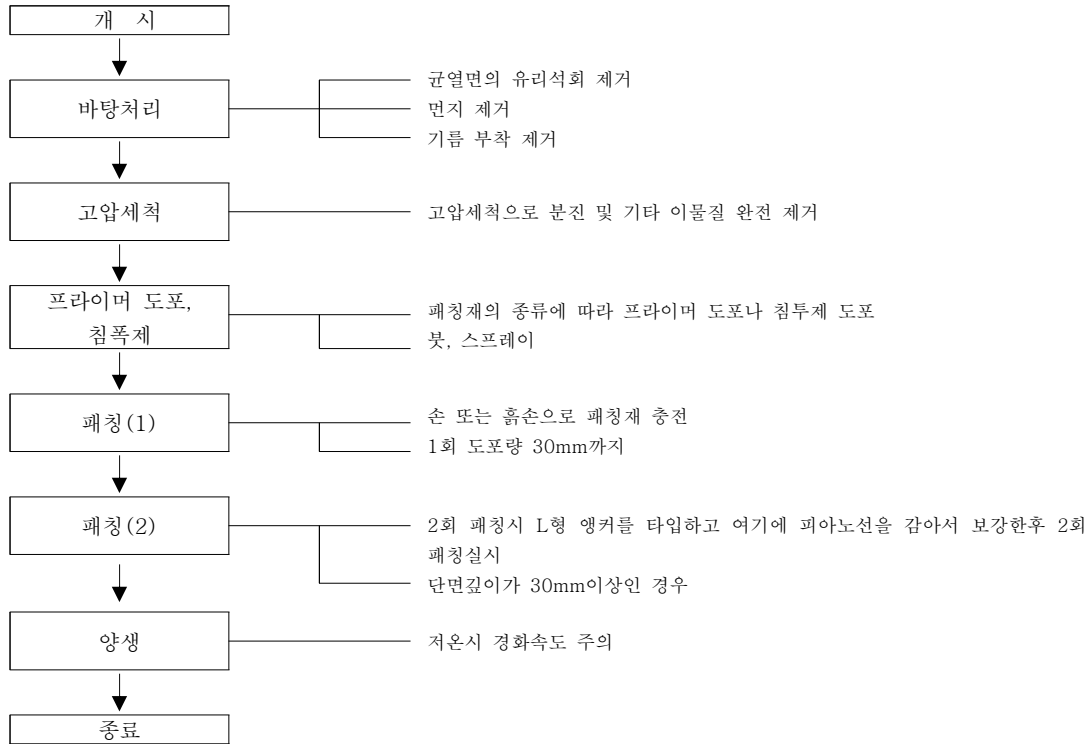
## 2. 시공순서

단면이 비교적 적은 경우의 보수에 사용되는 방법으로 단면보수의 하지처리 후에 보수에 적합한 강도로 혼합한 보수재를 주걱이나 손으로 눌러 붙여서 단면을 보수하는 공법이나 시공부위, 진동, 자중 등으로 보수재료가 떨어지는 경우도 있으므로 보수재료의 선정시 유의하며, 두껍게 발랐을 수축 균열도 주의해야 한다.

① 기존콘크리트의 열화부위, 탄산화부분을 브레이커 및 그라인더를 이용하여 콘크리트 표면을 철거한다. (THK=2~30m/m)

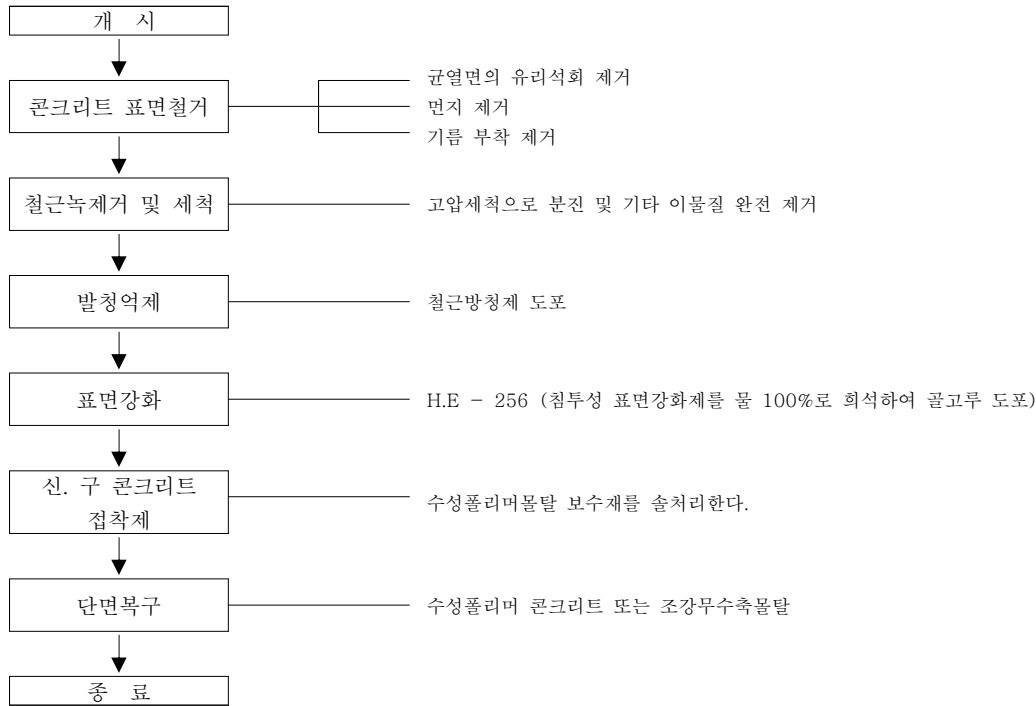
### 2. 시공순서

콘크리트의 탈락, 박리, 박락등 단면 결손과 함께 철근이 노출된 경우의 콘크리트 보수공사에 적용한다.

- ① 손상단면은 소형브레이커 등을 이용하여 철거(표면과 직각이 되도록 치핑)한다. THK=2~30m/m)
  - \* 콘크리트 표면철거시 파편 및 분진이 발생하므로 보호안경 착용후 작업을 한다.
- ② 콘크리트 표면철거후 고압세척기를 이용하여 표면을 고압세척한다.
  - \* 고압세척의 압력은 노즐TIP에서 5000PSI(350kg/cm<sup>2</sup>)의 압력으로 한다.
  - \* 압력이 높으므로 노즐방향이 사람을 향하지 않도록 하며, 보호장구 착용후 작업을 한다.
- ③ 물세척(고압세척) 후 건조시킨다.
- ④ 침투성 표면강화제 및 발청억제제는 온도가 5℃이하에서는 작업을 중지해야 한다.
  - \* 표면이나 흠에 남지않도록 하고 표면의 잔재는 박리의 원인이 되므로 형깁등을 이용하여 제거한다.
- ⑤ 신. 구 접착재료의 접착력 증진을 위하여 G&W - 11 (수성폴리머몰탈) 를 솔처리한다.
  - \* 솔처리는 1회 THK = 1.5m/m 를 넘어서는 안된다.
  - \* 5℃ 이하에서는 작업을 중지한다.
- ⑥ 기존 콘크리트 탈락부위는 탄산화 방지를 위하여 탄산화 방지제 및 동결융해 방지제를 바른다.
  - \* 솔처리는 1회 THK = 10m/m 를 넘어서는 안된다.
- ⑦ 작업장 주위를 깨끗하게 정리한다.
