# 제1편 공 통 편

# 제1장 정밀안전점검 개요

## 1.1 과업의 목적

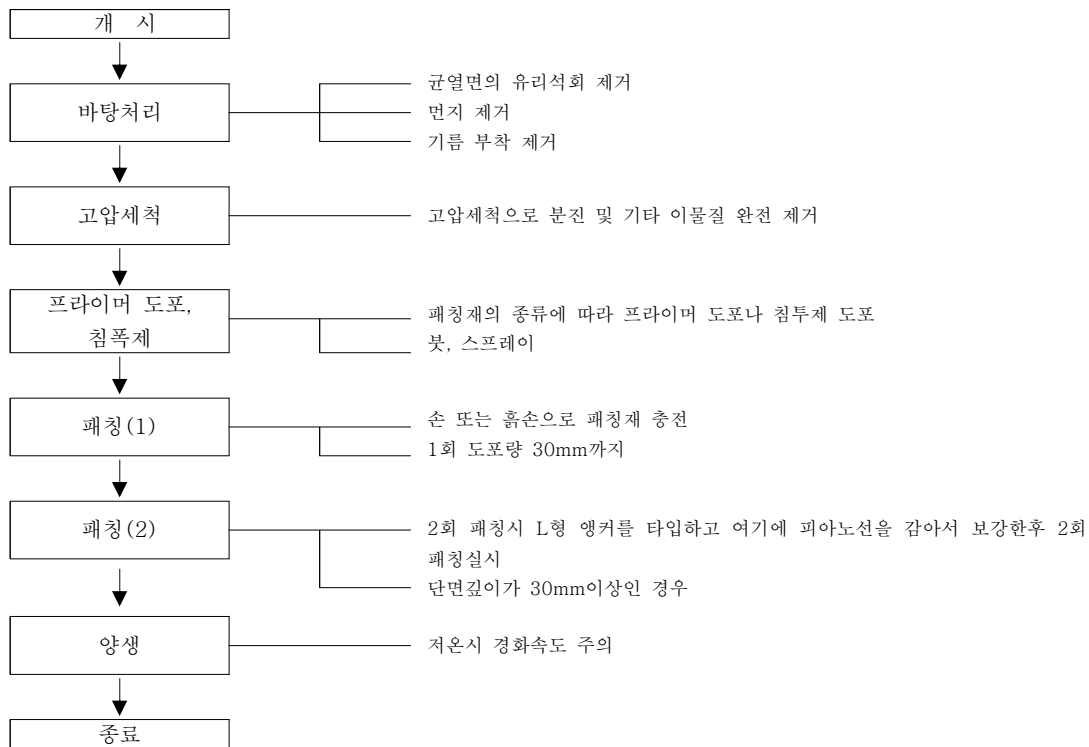
## 2. 시공순서

단면이 비교적 적은 경우의 보수에 사용되는 방법으로 단면보수의 하지처리 후에 보수에 적합한 강도로 혼합한 보수재를 주걱이나 손으로 눌러 붙여서 단면을 보수하는 공법이나 시공부위, 진동, 자중 등으로 보수재료가 떨어지는 경우도 있으므로 보수재료의 선정시 유의하며, 두껍게 발랐을 수축 균열도 주의해야 한다.

- ① 기존콘크리트의 열화부위, 탄산화부분을 브레이커 및 그라인더를 이용하여 콘크리트 표면을 철거한다.  
(THK=2~30m/m)  
\* 콘크리트 표면철거시 파편 및 분진이 발생하므로 보호안경 착용후 작업을 한다.
- ② 콘크리트 표면철거 후 고압세척기를 이용하여 표면을 고압세척한다.  
\* 고압세척의 압력은 노즐TIP에서 5000PSI(350kg/cm<sup>2</sup>)의 압력으로 한다.  
\* 압력이 높으므로 노즐방향이 사람을 향하지 않도록 하며, 보호장구 착용후 작업을 한다.
- ③ 물세척(고압세척) 후 건조시킨다.
- ④ 대기나 콘크리트의 온도가 5℃이하 또는 24시간 이내에 5℃이하가 예상되거나, 시공후 8시간 이내에 비가 예상되면 시공을 해서는 안된다.
- ⑤ 대기 온도가 35℃ 이상일때에도 시공을 해서는 안된다.
- ⑥ 보존 및 보관방법  
\* 직사광선을 피해서 보관하여야 하며 제조일로부터 6개월간 보관이 가능하다.
- ⑦ 패칭재(모르타)가 패칭 후 양생에 주의한다.  
\* 양생시 양생포를 덮어 양생한다.작업장 주위를 깨끗이 정리한다.

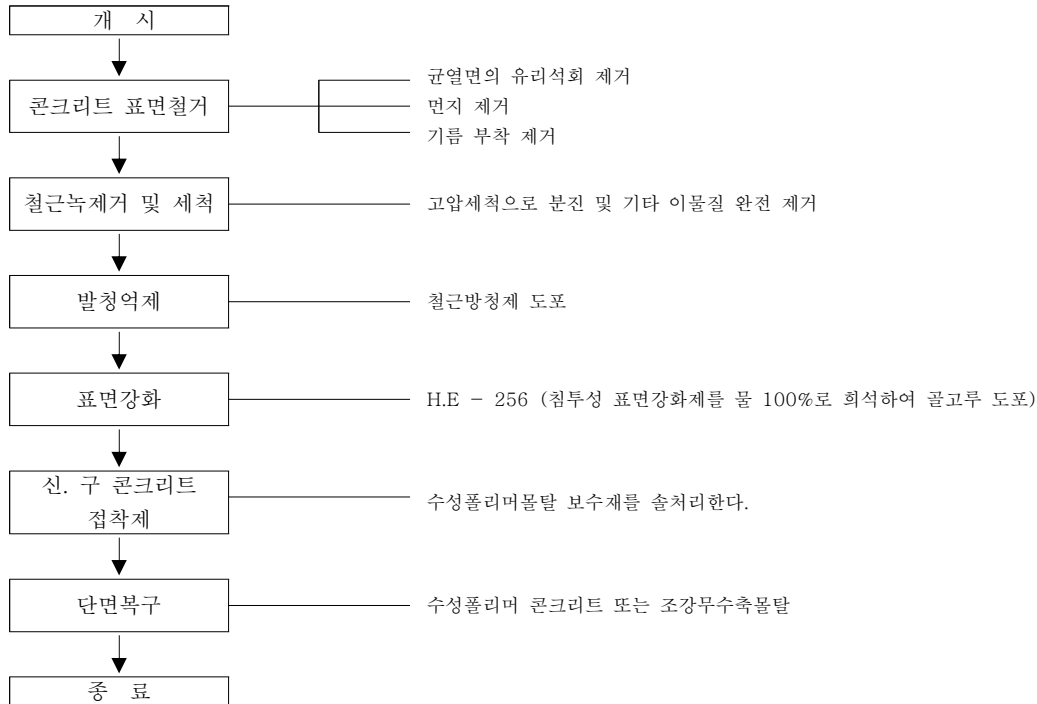
### 2. 시공순서

콘크리트의 탈락, 박리, 박락등 단면 결손과 함께 철근이 노출된 경우의 콘크리트 보수공사에 적용한다.

- ① 손상단면은 소형브레이커 등을 이용하여 철거(표면과 직각이 되도록 치핑)한다. THK=2~30m/m)
  - \* 콘크리트 표면철거시 파편 및 분진이 발생하므로 보호안경 착용후 작업을 한다.
- ② 콘크리트 표면철거후 고압세척기를 이용하여 표면을 고압세척한다.
  - \* 고압세척의 압력은 노즐TIP에서 5000PSI(350kg/cm<sup>2</sup>)의 압력으로 한다.
  - \* 압력이 높으므로 노즐방향이 사람을 향하지 않도록 하며, 보호장구 착용후 작업을 한다.
- ③ 물세척(고압세척) 후 건조시킨다.
- ④ 침투성 표면강화제 및 발청억제제는 온도가 5℃이하에서는 작업을 중지해야 한다.
  - \* 표면이나 흠에 남지않도록 하고 표면의 잔재는 박리의 원인이 되므로 형깁등을 이용하여 제거한다.
- ⑤ 신. 구 접착재료의 접착력 증진을 위하여 G&W - 11 (수성폴리머몰탈) 를 솔처리한다.
  - \* 솔처리는 1회 THK = 1.5m/m 를 넘어서는 안된다.
  - \* 5℃ 이하에서는 작업을 중지한다.
- ⑥ 기존 콘크리트 탈락부위는 탄산화 방지를 위하여 탄산화 방지제 및 동결융해 방지제를 바른다.
  - \* 솔처리는 1회 THK = 10m/m 를 넘어서는 안된다.
- ⑦ 작업장 주위를 깨끗하게 정리한다.
