# 제1편 공 통 편

# 제1장 정밀안전점검 개요

# 제 1 장 정밀안전점검 개요

## 1.1 과업의 목적

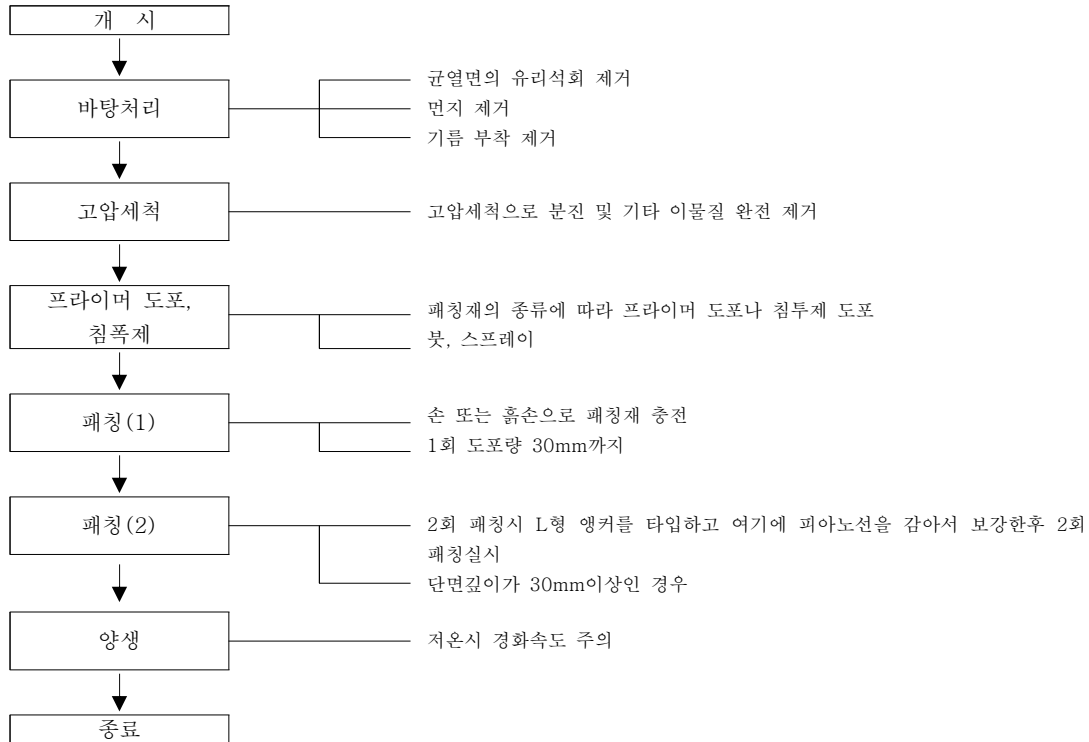
### 2. 시공순서

단면이 비교적 적은 경우의 보수에 사용되는 방법으로 단면보수의 하지처리 후에 보수에 적합한 강도로 혼합한 보수재를 주걱이나 손으로 눌러 붙여서 단면을 보수하는 공법이나 시공부위, 진동, 자중 등으로 보수재료가 떨어지는 경우도 있으므로 보수재료의 선정시 유의하며, 두껍게 발랐을 수축 균열도 주의해야 한다.

- ① 기존콘크리트의 열화부위, 탄산화부분을 브레이커 및 그라인더를 이용하여 콘크리트 표면을 철거한다.  
(THK=2~30m/m)  
\* 콘크리트 표면철거시 파편 및 분진이 발생하므로 보호안경 착용후 작업을 한다.
- ② 콘크리트 표면철거 후 고압세척기를 이용하여 표면을 고압세척한다.  
\* 고압세척의 압력은 노즐TIP에서 5000PSI(350kg/cm<sup>2</sup>)의 압력으로 한다.  
\* 압력이 높으므로 노즐방향이 사람을 향하지 않도록 하며, 보호장구 착용후 작업을 한다.
- ③ 물세척(고압세척) 후 건조시킨다.
- ④ 대기나 콘크리트의 온도가 5℃이하 또는 24시간 이내에 5℃이하가 예상되거나, 시공후 8시간 이내에 비가 예상되면 시공을 해서는 안된다.
- ⑤ 대기 온도가 35℃ 이상일때에도 시공을 해서는 안된다.
- ⑥ 보존 및 보관방법  
\* 직사광선을 피해서 보관하여야 하며 제조일로부터 6개월간 보관이 가능하다.
- ⑦ 패칭재(모르타)가 패칭 후 양생에 주의한다.  
\* 양생시 양생포를 덮어 양생한다.작업장 주위를 깨끗이 정리한다.

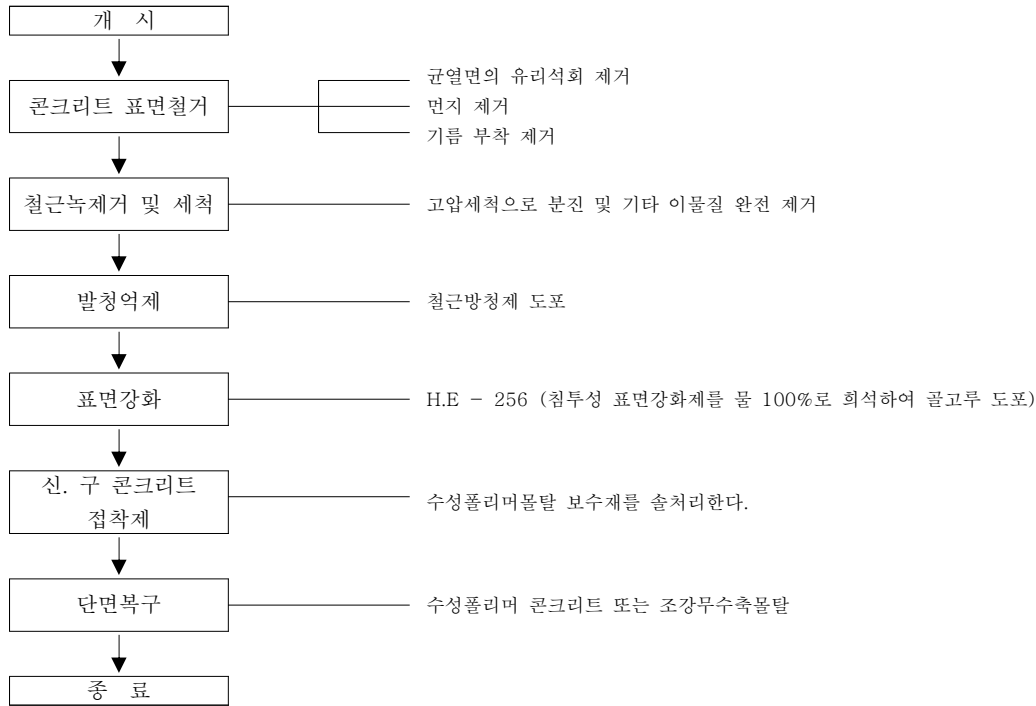
## 2. 시공순서

콘크리트의 탈락, 박리, 박락등 단면 결손과 함께 철근이 노출된 경우의 콘크리트 보수공사에 적용한다.

- ① 손상단면은 소형브레이커 등을 이용하여 철거(표면과 직각이 되도록 치핑)한다. THK=2~30m/m)
  - \* 콘크리트 표면철거시 파편 및 분진이 발생하므로 보호안경 착용후 작업을 한다.
- ② 콘크리트 표면철거후 고압세척기를 이용하여 표면을 고압세척한다.
  - \* 고압세척의 압력은 노즐TIP에서 5000PSI(350kg/cm<sup>2</sup>)의 압력으로 한다.
  - \* 압력이 높으므로 노즐방향이 사람을 향하지 않도록 하며, 보호장구 착용후 작업을 한다.
- ③ 물세척(고압세척) 후 건조시킨다.
- ④ 침투성 표면강화제 및 발청억제제는 온도가 5℃이하에서는 작업을 중지해야 한다.
  - \* 표면이나 흠에 남지않도록 하고 표면의 잔재는 박리의 원인이 되므로 형깁등을 이용하여 제거한다.
- ⑤ 신. 구 접착재료의 접착력 증진을 위하여 G&W - 11 (수성폴리머몰탈) 를 솔처리한다.
  - \* 솔처리는 1회 THK = 1.5m/m 를 넘어서는 안된다.
  - \* 5℃ 이하에서는 작업을 중지한다.
- ⑥ 기존 콘크리트 탈락부위는 탄산화 방지를 위하여 탄산화 방지제 및 동결융해 방지제를 바른다.
  - \* 솔처리는 1회 THK = 10m/m 를 넘어서는 안된다.
- ⑦ 작업장 주위를 깨끗하게 정리한다.
