# 제1편 공 통 편

# 제 1 장 정밀안전점검 개요

## 1.1 과업의 목적

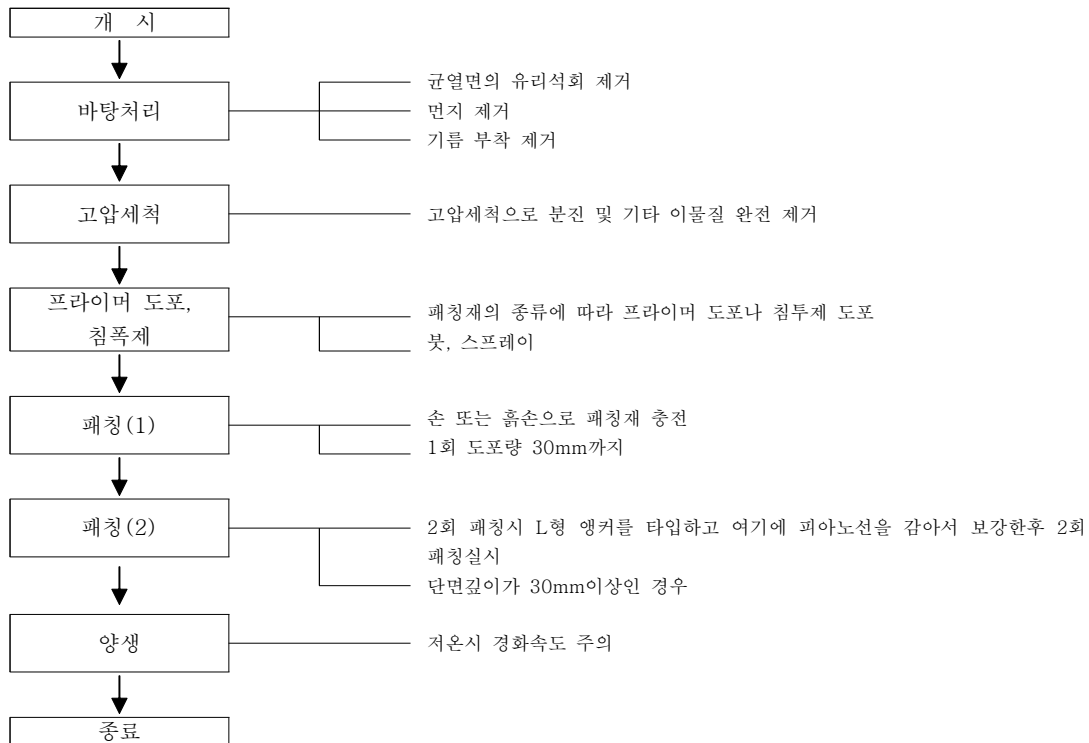
### 2. 시공순서

단면이 비교적 적은 경우의 보수에 사용되는 방법으로 단면보수의 하지처리 후에 보수에 적합한 강도로 혼합한 보수재를 주걱이나 손으로 눌러 붙여서 단면을 보수하는 공법이나 시공부위, 진동, 자중 등으로 보수재료가 떨어지는 경우도 있으므로 보수재료의 선정시 유의하며, 두껍게 발랐을 수축 균열도 주의해야 한다.

- ① 기존콘크리트의 열화부위, 탄산화부분을 브레이커 및 그라인더를 이용하여 콘크리트 표면을 철거한다. (THK=2~30m/m)
  - \* 콘크리트 표면철거시 파편 및 분진이 발생하므로 보호안경 착용후 작업을 한다.
- ② 콘크리트 표면철거 후 고압세척기를 이용하여 표면을 고압세척한다.
  - \* 고압세척의 압력은 노즐TIP에서 5000PSI(350kg/cm<sup>2</sup>)의 압력으로 한다.
  - \* 압력이 높으므로 노즐방향이 사람을 향하지 않도록 하며, 보호장구 착용후 작업을 한다.
- ③ 물세척(고압세척) 후 건조시킨다.
- ④ 대기나 콘크리트의 온도가 5℃이하 또는 24시간 이내에 5℃이하가 예상되거나, 시공후 8시간 이내에 비가 예상되면 시공을 해서는 안된다.
- ⑤ 대기 온도가 35℃ 이상일때에도 시공을 해서는 안된다.
- ⑥ 보존 및 보관방법
  - \* 직사광선을 피해서 보관하여야 하며 제조일로부터 6개월간 보관이 가능하다.
- ⑦ 패칭재(모르타)가 패칭 후 양생에 주의한다.
  - \* 양생시 양생포를 덮어 양생한다.작업장 주위를 깨끗이 정리한다.

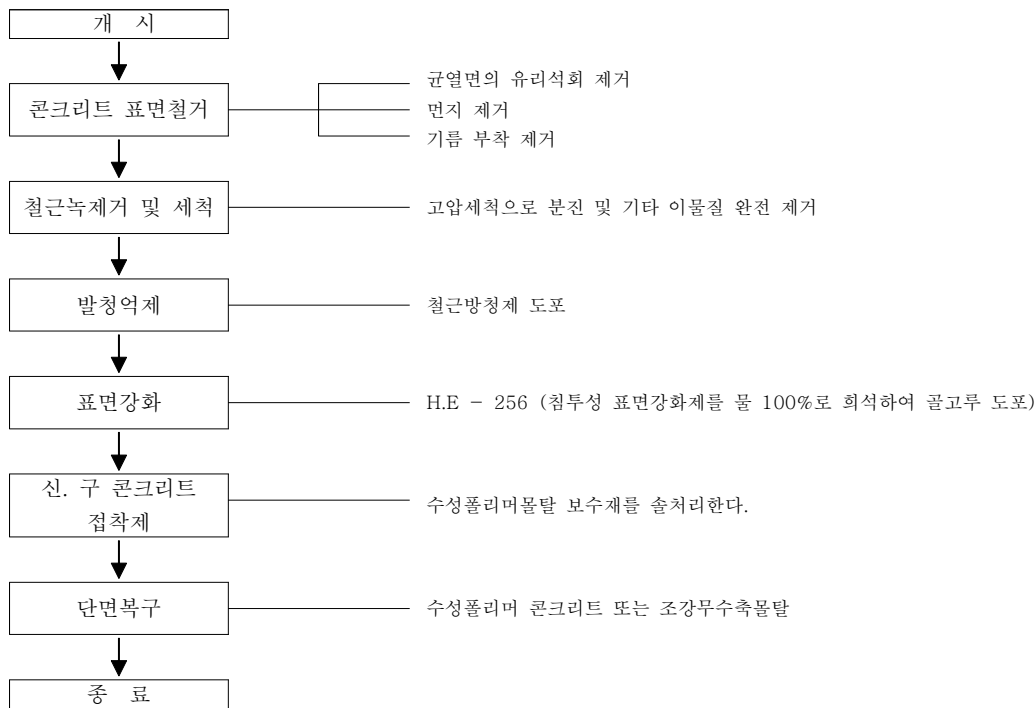
### 2. 시공순서

콘크리트의 탈락, 박리, 박락등 단면 결손과 함께 철근이 노출된 경우의 콘크리트 보수공사에 적용한다.

- ① 손상단면은 소형브레이커 등을 이용하여 철거(표면과 직각이 되도록 치핑)한다. THK=2~30m/m)
  - \* 콘크리트 표면철거시 파편 및 분진이 발생하므로 보호안경 착용후 작업을 한다.
- ② 콘크리트 표면철거후 고압세척기를 이용하여 표면을 고압세척한다.
  - \* 고압세척의 압력은 노즐TIP에서 5000PSI(350kg/cm<sup>2</sup>)의 압력으로 한다.
  - \* 압력이 높으므로 노즐방향이 사람을 향하지 않도록 하며, 보호장구 착용후 작업을 한다.
- ③ 물세척(고압세척) 후 건조시킨다.
- ④ 침투성 표면강화제 및 발청억제제는 온도가 5℃이하에서는 작업을 중지해야 한다.
  - \* 표면이나 홀에 남지않도록 하고 표면의 잔재는 박리의 원인이 되므로 형깁등을 이용하여 제거한다.
- ⑤ 신. 구 접착재료의 접착력 증진을 위하여 G&W - 11 (수성폴리머몰탈) 를 솔처리한다.
  - \* 솔처리는 1회 THK = 1.5m/m 를 넘어서는 안된다.
  - \* 5℃ 이하에서는 작업을 중지한다.
- ⑥ 기존 콘크리트 탈락부위는 탄산화 방지를 위하여 탄산화 방지제 및 동결융해 방지제를 바른다.
  - \* 솔처리는 1회 THK = 10m/m 를 넘어서는 안된다.
- ⑦ 작업장 주위를 깨끗하게 정리한다.
