## 반발경도 시험보고서(화남1교 상주방향)

## 탄산화 시험보고서(화남1교 상주방향)

| RC-RADAR | | 화남1교(상주방향) 철근탐사 자료 | | | | | |
| PROJECT TITLE | | 2023년 상주영천고속도로 정밀안전점검 기술용역 | | | | | |

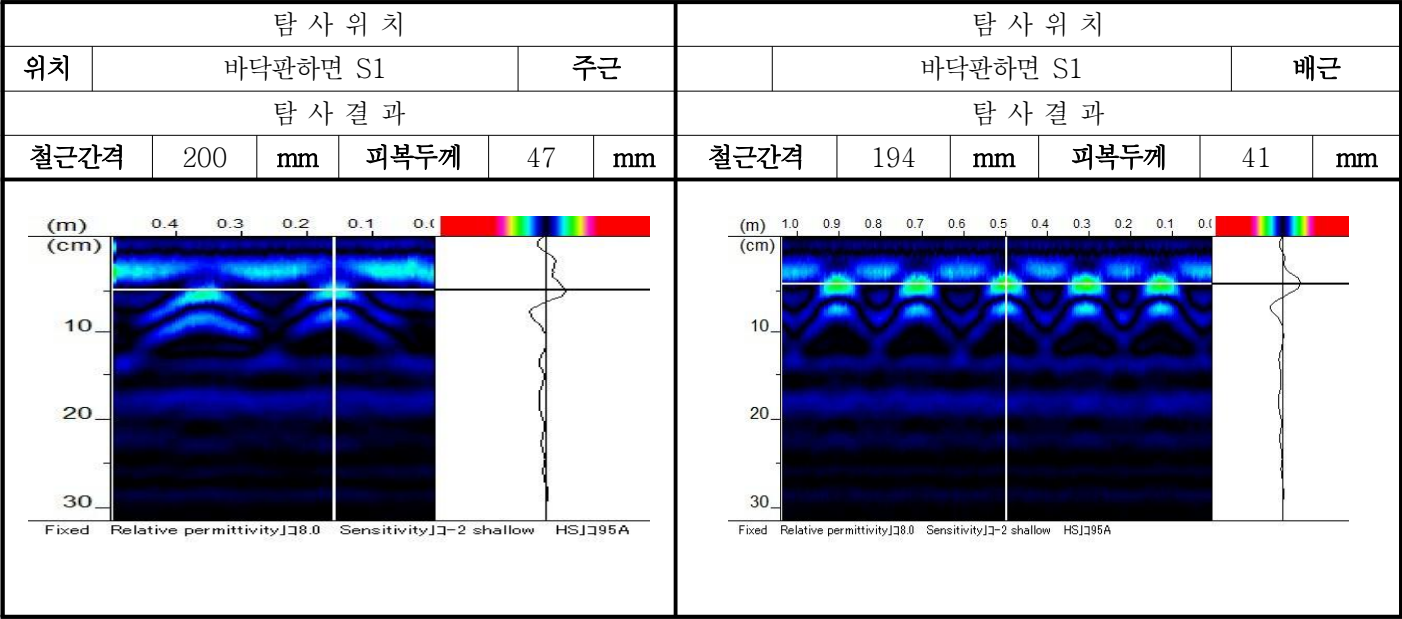
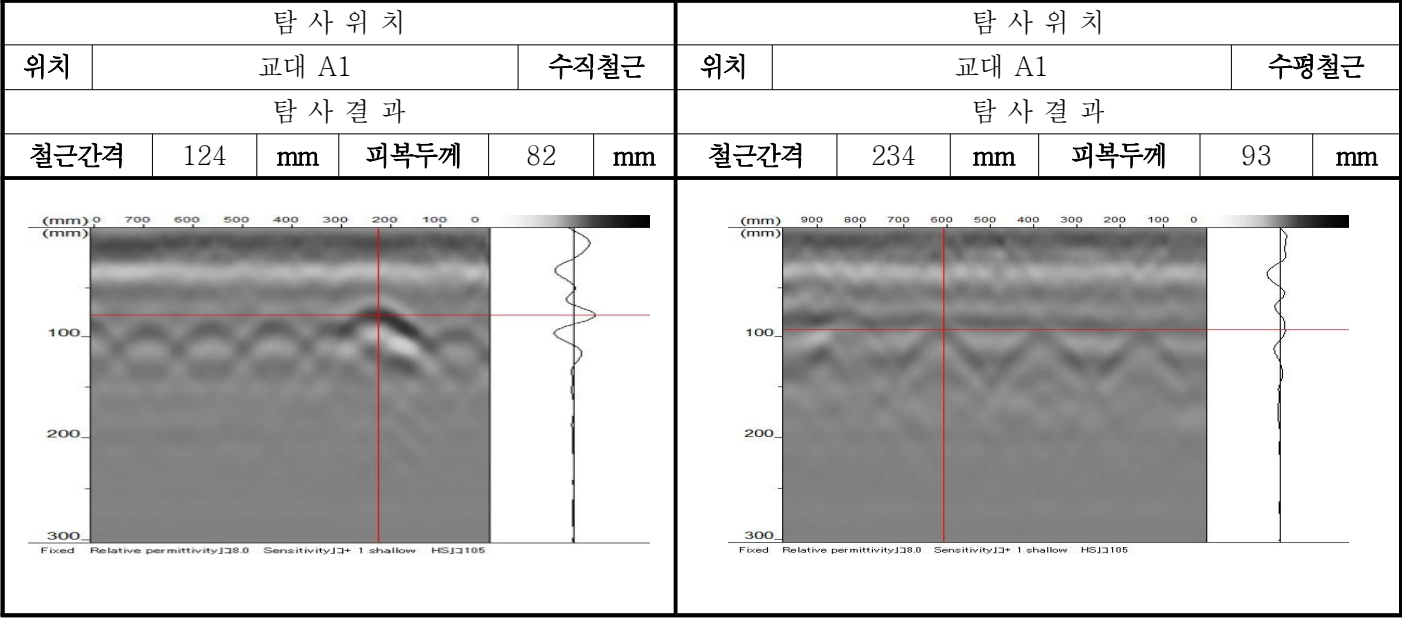
| No | 위치 | 철근방향 | 실측<br>배근간격<br>(mm) | 설계 추정<br>배근간격<br>(mm) | 실측<br>피복두께<br>(mm) | 설계 추정<br>피복두께<br>(mm) | 비고 |
| 1 | S1 바닥판하면 | 주근 | 200 | 250 | 47 | 40 | 양호 |
| | | 배근 | 194 | 200 | 41 | 40 | 양호 |
| 2 | A1 교대 | 수직철근 | 124 | 125 | 82 | 100 | 양호 |
| | | 수평철근 | 234 | 250 | 93 | 100 | 양호 |
