# 서울문산고속도로 시설물 정밀점검 및 하자점검 용역 과 업 수 행 계 획 서

[2022년 하 반 기 정 밀 안 전 점 검]

2022. 08

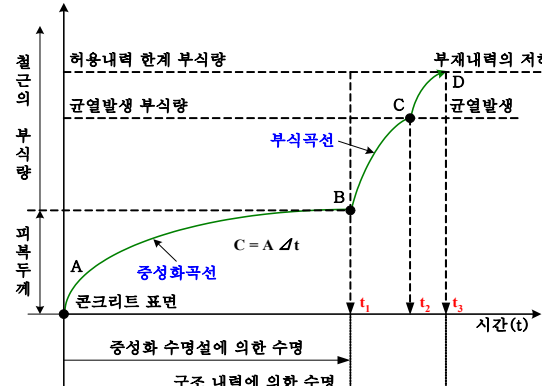
<p>■ 콘크리트는 탄산화에 의해 직접적으로 성능이 저하되는 것은 아니며, 단지 탄산화가 문제가 되는 이유는 탄산화가 피복두께를 넘어서 철근의 표면에 도달하게 되면 철근 표면을 감싸고 있던 부동태 피막이 파괴되면서 철근표면에 부식이 시작되기 때문이다.</p>                                                                                              |

<p>1단계<br/>미세균열<br/>재질 및 강도상의 변화는 거의 없다(약간의 건조수축에 의한 균열)</p> <p>2단계<br/>녹의 발생에 의한 팽창압이 콘크리트 내부에 발생하여 미세한 균열이 발생</p> <p>3단계<br/>철근의 윗면이 팽창하여 균열이 표면까지 연장되고 동해 등의 다른 열화를 유발시킴, 녹물이 보임</p> <p>4단계<br/>철근 윗면의 피복이 탈락되기 시작하고 철근노출이 시작됨.<br/>철근의 단면적 감소</p> <p>5단계<br/>철근의 피복이 탈락하여 철근은 공기와 물속에 직접 노출됨. 내구성은 저하 가속</p> |                     |         |   |   |   |   |           |         |                    |                   |        |   |           |                    |                        |                     |         |   |
|---|---|---|---|---|---|---|---|---|---|---|---|---|---|---|---|---|---|---|---|---|
| 위치 및 방법 | <p>① 코어 공시체 표면 또는 햄머드릴을 이용하여 직경 1~2 cm 정도의 구멍을 뚫고 청소 후에 페놀프탈레인 용액을 분무하여 탄산화 깊이를 측정 또는 채취된 코어에 시험</p> <p>② 페놀프탈레인 1% 용액 : 페놀프탈레인 1g + 에탄올 90cc(순도 95%) + 증류수 = 100ml로 제조</p> | <p>&lt;탄산화에 의한 콘크리트 성능저하 과정&gt;</p> | | | | | | | | | | | | | | | | | | |
| 시험 순서 | <p>① 햄머드릴을 이용 콘크리트 구조체의 철근의 위치까지 콘크리트를 긁어냄</p> <p>② 콘크리트를 긁어낸 면을 붓, 솔 등으로 깨끗이 청소</p> <p>③ 페놀프탈레인 1% 용액을 콘크리트를 벗겨낸 면에 분무기로 분무</p> <p>④ 탄산화되지 않은 부분은 자주색으로 변하며, 탄산화된 부분은 착색되지 않음</p> <p>⑤ 콘크리트 표면으로부터 색이 변화되지 않은 깊이(mm)를 측정, 평균값 산정</p> | | | | | | | | | | | | | | | | | | | |
| 평가 기준 | <p>&lt;탄산화 상태평가 기준&gt;</p>
