# 견달산터널 서울방향 시험 보고서

재료시험 위치도 및 시험현황 사진

# 견달산터널 서울방향 반발경도시험 보고서

# 견달산터널 서울방향 탄산화 시험 보고서

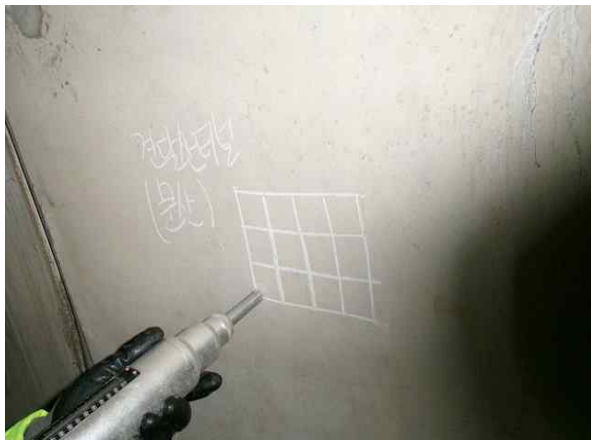
반발경도 시험 현황

| 구분 | 내용 |
|---|---|
| 측정기의 종류 | 슈미트 해머 N형 |

| 구분 | 내용 |
|---|---|
| 반발경도 타격점 간격 및 수량 | 4 × 5, 20회 타격(30mm 간격) |

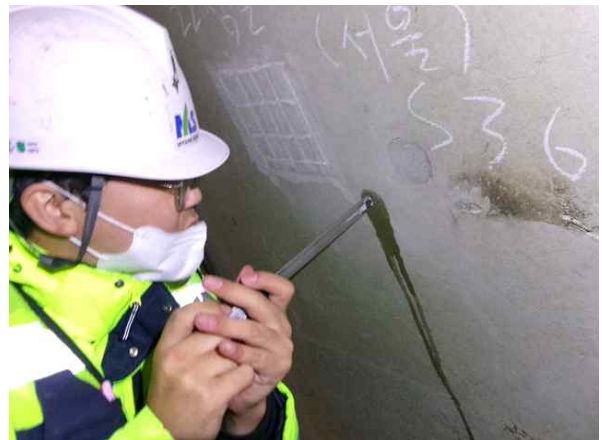
탄산화깊이 측정 현황

- ①페놀프탈레인 1% 용액을 바른 시험지를 준비함
- ②햄머드릴을 이용 콘크리트 구조체의 삭공가루로인해 시험지가 변하는 위치까지 콘크리트를 뚫어냄
- ③콘크리트가루가 늘 새로운 곳에 떨어지도록 시험지를 이동
- ④콘크리트가루가 페놀프탈레인용액을 적신 시험지에 떨어져 변색되는 시점을 확인
- ⑤콘크리트 표면으로부터 색이 변화되는 깊이(mm)를 측정, 평균값 산정

| 연한 적자색 변색 유무 | 유 |
