# 금촌터널 문산방향 시험 보고서

재료시험 위치도 및 시험현황 사진

# 금촌터널 문산방향 반발경도시험 보고서

# 금촌터널 문산방향 탄산화 시험 보고서

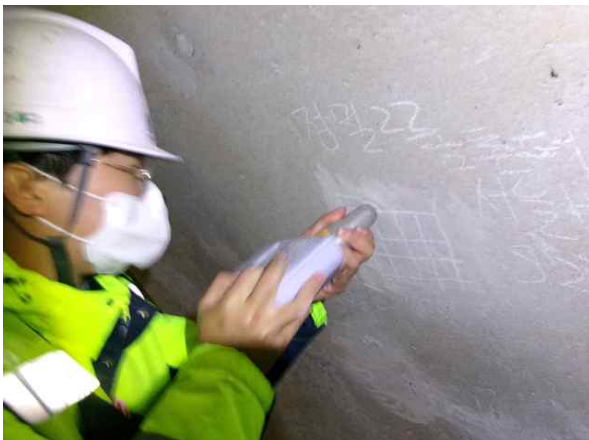
반발경도 시험 현황

| 구분 | 내용 |
|---|---|
| 반발경도 타격점 간격 및 수량 | 4 × 5, 20회 타격(30mm 간격) |
| 반발경도 유효값 기준 | 측정 평균치의 ±20% 범위 내 |

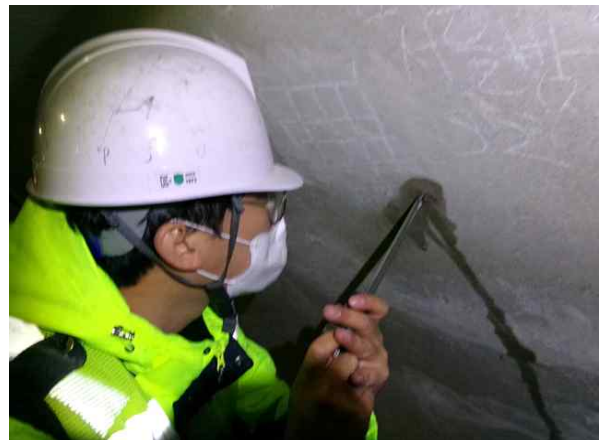
탄산화깊이 측정 현황

- ①페놀프탈레인 1% 용액을 바른 시험지를 준비함
- ②햄머드릴을 이용 콘크리트 구조체의 삭공가루로인해 시험지가 변하는 위치까지 콘크리트를 뚫어냄
- ③콘크리트가루가 늘 새로운 곳에 떨어지도록 시험지를 이동
- ④콘크리트가루가 페놀프탈레인용액을 적신 시험지에 떨어져 변색되는 시점을 확인
- ⑤콘크리트 표면으로부터 색이 변화되는 깊이(mm)를 측정, 평균값 산정

| 연한 적자색 변색 유무 | 유 |
| 천공을 행한 위치에서의 누수 유무 | 천공부위 누수 없음 |
