# 제1편 공 통 편

# 제1장 정밀안전점검 개요

# 제 1 장 정밀안전점검 개요

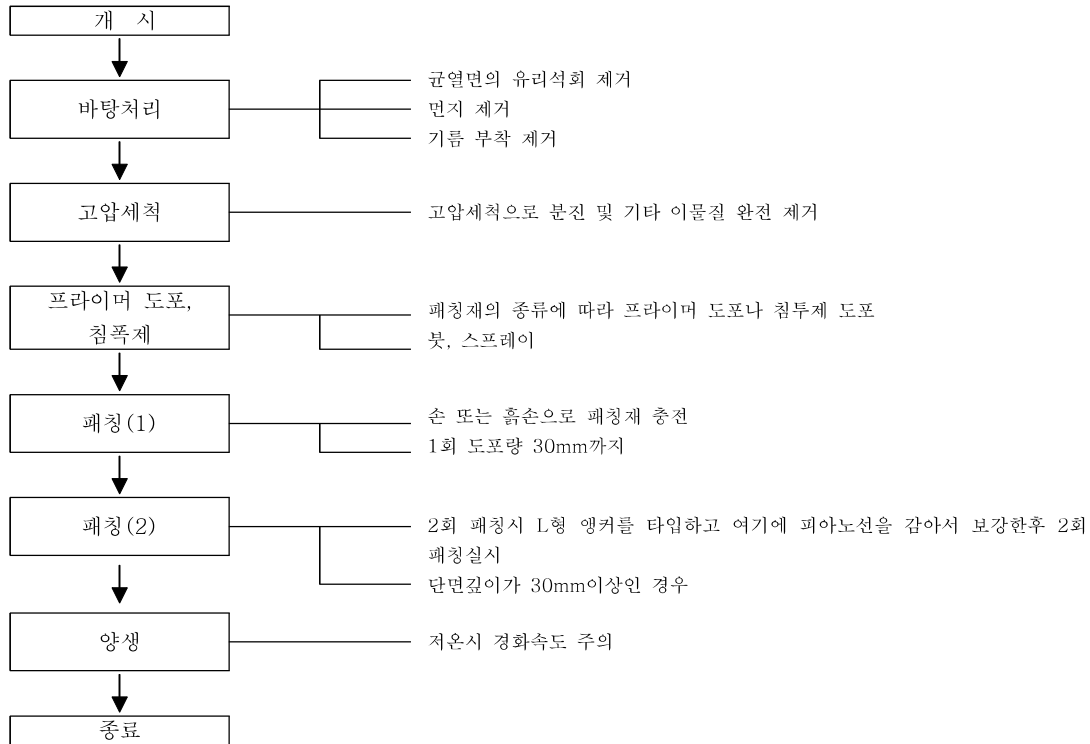
### 2. 시공순서

단면이 비교적 적은 경우의 보수에 사용되는 방법으로 단면보수의 하지처리 후에 보수에 적합한 강도로 혼합한 보수재를 주걱이나 손으로 눌러 붙여서 단면을 보수하는 공법이나 시공부위, 진동, 자중 등으로 보수재료가 떨어지는 경우도 있으므로 보수재료의 선정시 유의하며, 두껍게 발랐을 수축 균열도 주의해야 한다.

- ① 기존콘크리트의 열화부위, 탄산화부분을 브레이커 및 그라인더를 이용하여 콘크리트 표면을 철거한다.  
(THK=2~30m/m)  
\* 콘크리트 표면철거시 파편 및 분진이 발생하므로 보호안경 착용후 작업을 한다.
- ② 콘크리트 표면철거 후 고압세척기를 이용하여 표면을 고압세척한다.  
\* 고압세척의 압력은 노즐TIP에서 5000PSI(350kg/cm<sup>2</sup>)의 압력으로 한다.  
\* 압력이 높으므로 노즐방향이 사람을 향하지 않도록 하며, 보호장구 착용후 작업을 한다.
- ③ 물세척(고압세척) 후 건조시킨다.
- ④ 대기나 콘크리트의 온도가 5℃이하 또는 24시간 이내에 5℃이하가 예상되거나, 시공후 8시간 이내에 비가 예상되면 시공을 해서는 안된다.
- ⑤ 대기 온도가 35℃ 이상일때에도 시공을 해서는 안된다.
- ⑥ 보존 및 보관방법  
\* 직사광선을 피해서 보관하여야 하며 제조일로부터 6개월간 보관이 가능하다.
- ⑦ 패칭재(모르타)가 패칭 후 양생에 주의한다.  
\* 양생시 양생포를 덮어 양생한다.작업장 주위를 깨끗이 정리한다.

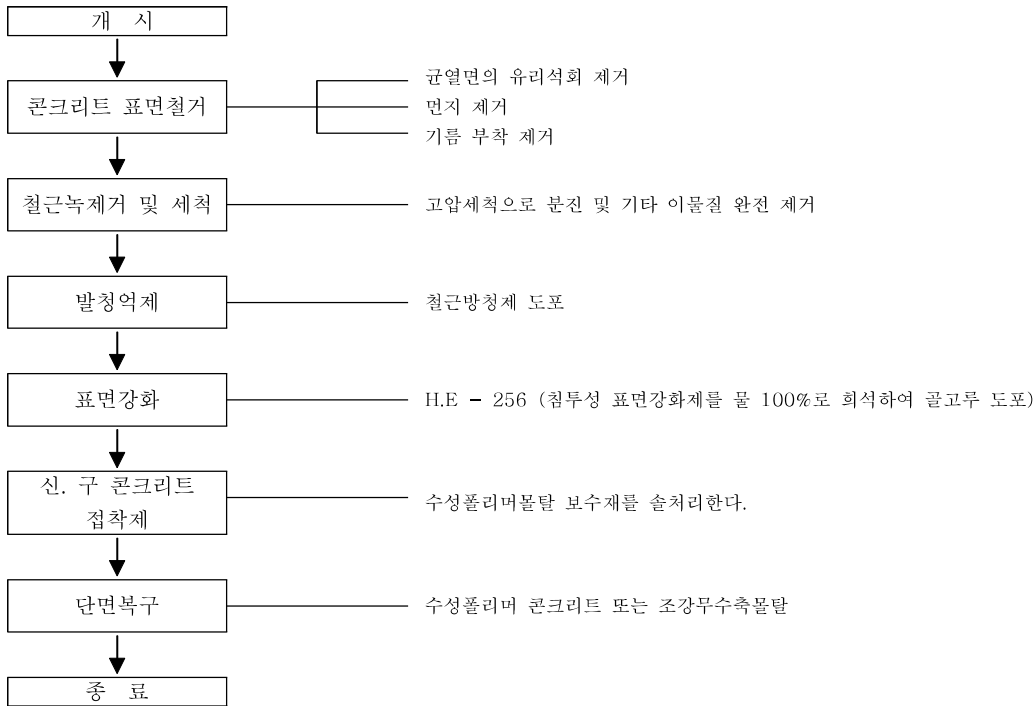
### 2. 시공순서

콘크리트의 탈락, 박리, 박락등 단면 결손과 함께 철근이 노출된 경우의 콘크리트 보수공사에 적용한다.

- ① 손상단면은 소형브레이커 등을 이용하여 철거(표면과 직각이 되도록 치핑)한다. THK=2~30m/m)
  - \* 콘크리트 표면철거시 파편 및 분진이 발생하므로 보호안경 착용후 작업을 한다.
- ② 콘크리트 표면철거후 고압세척기를 이용하여 표면을 고압세척한다.
  - \* 고압세척의 압력은 노즐TIP에서 5000PSI(350kg/cm<sup>2</sup>)의 압력으로 한다.
  - \* 압력이 높으므로 노즐방향이 사람을 향하지 않도록 하며, 보호장구 착용후 작업을 한다.
- ③ 물세척(고압세척) 후 건조시킨다.
- ④ 침투성 표면강화제 및 발청억제제는 온도가 5℃이하에서는 작업을 중지해야 한다.
  - \* 표면이나 흠에 남지않도록 하고 표면의 잔재는 박리의 원인이 되므로 형깁등을 이용하여 제거한다.
- ⑤ 신, 구 접착재료의 접착력 증진을 위하여 G&W - 11 (수성폴리머몰탈) 를 솔처리한다.
  - \* 솔처리는 1회 THK = 1.5m/m 를 넘어서는 안된다.
  - \* 5℃ 이하에서는 작업을 중지한다.
- ⑥ 기존 콘크리트 탈락부위는 탄산화 방지를 위하여 탄산화 방지제 및 동결융해 방지제를 바른다.
  - \* 솔처리는 1회 THK = 10m/m 를 넘어서는 안된다.
- ⑦ 작업장 주위를 깨끗하게 정리한다.
